# **“04·14”福田区东海花园二期死亡事故调查组**

## **“04·14”福田区东海花园二期 死亡事故调查报告**

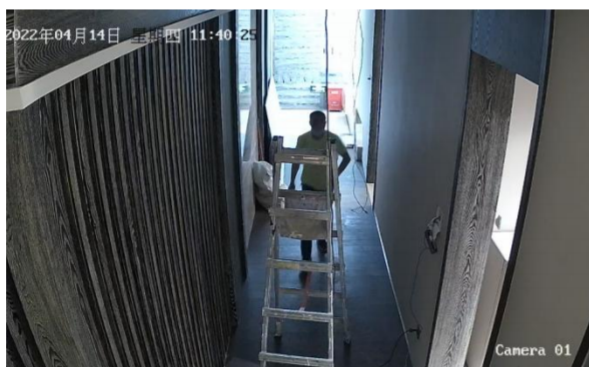
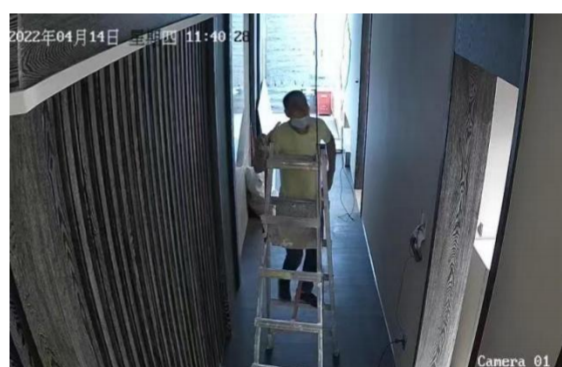
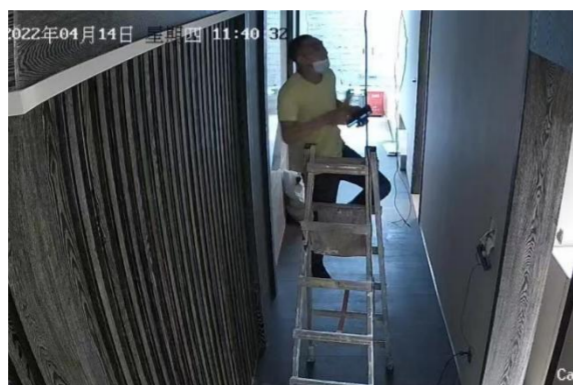
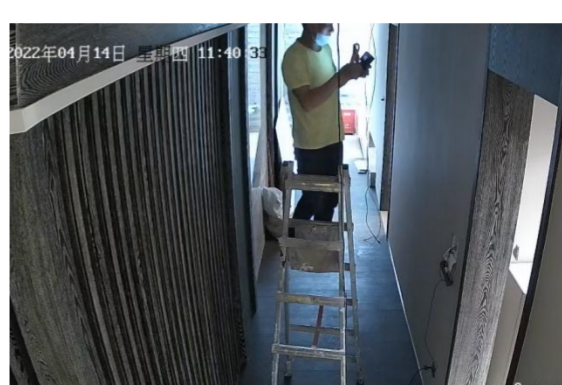
4、事发时死者使用的冲击电钻手柄电源线存在电源铜芯裸露，冲击电钻手柄处电源线绝缘层破损，经检测绝缘层电阻值为零（与电源线插头相通）。

根据现场勘察和监控视屏显示，当事人在走廊天花板发生事故时冲击电钻（电钻当时带电）在当事人身边，而且当事人在做穿管连接电源线（未带电电源线完好）作业，经过现场勘探和检测冲击电钻时发现冲击电钻手柄处电源线绝缘层破损，电源线有漏电现象，根据法医鉴定死者手上电击斑位置，判定当事人在移动冲击电钻时误抓冲击电钻电源线造成。经现场目击者张晓钟陈述，发生事故时就赶紧切断了总闸，经现场检测漏电开关和电源插座均未发现异常，结论如下：

作业人员在涉电作业时未佩戴相应的劳动防护用品，使用不符合安全标准（现场使用的冲击电钻手柄处电源线绝缘层破损）的作业工具，不符合《施工现场临时用电安全技术规范（JGJ46）》中第 9.6.5 条规定（手持式电动工具的外壳、手柄、插头、开关、负荷线等必须完好无损，使用前必须做绝缘检查和空载检查，在绝缘合格、空载运转正常后方

(2) 物的不安全状态：冲击电钻手柄处电源线绝缘层破损，存在漏电现象。

（一）卓航公司作为项目的施工单位，务必要严格落实企业安全生产主体责任，吸取事故教训，一是要督促、确保从事涉电作业的作业人员配备符合国家标准的安全防护设

备设施方可动工作业；二是加强作业人员的安全教育及培训，切实提高作业人员安全意识，加强现场作业人员的安全风险防范意识，杜绝类似事故再次发生。三是做好涉电作业、高处作业等安全隐患较大的监护工作；四是要认真完善、落实安全生产各项管理制度，及时排查、消除安全事故隐患，预防生产安全事故的再次发生。
