# **“3·21”福田区深圳红星美凯龙家居生活广场 死亡事故调查组**

## **“3·21”福田区深圳红星美凯龙家居生活 广场死亡事故调查报告**

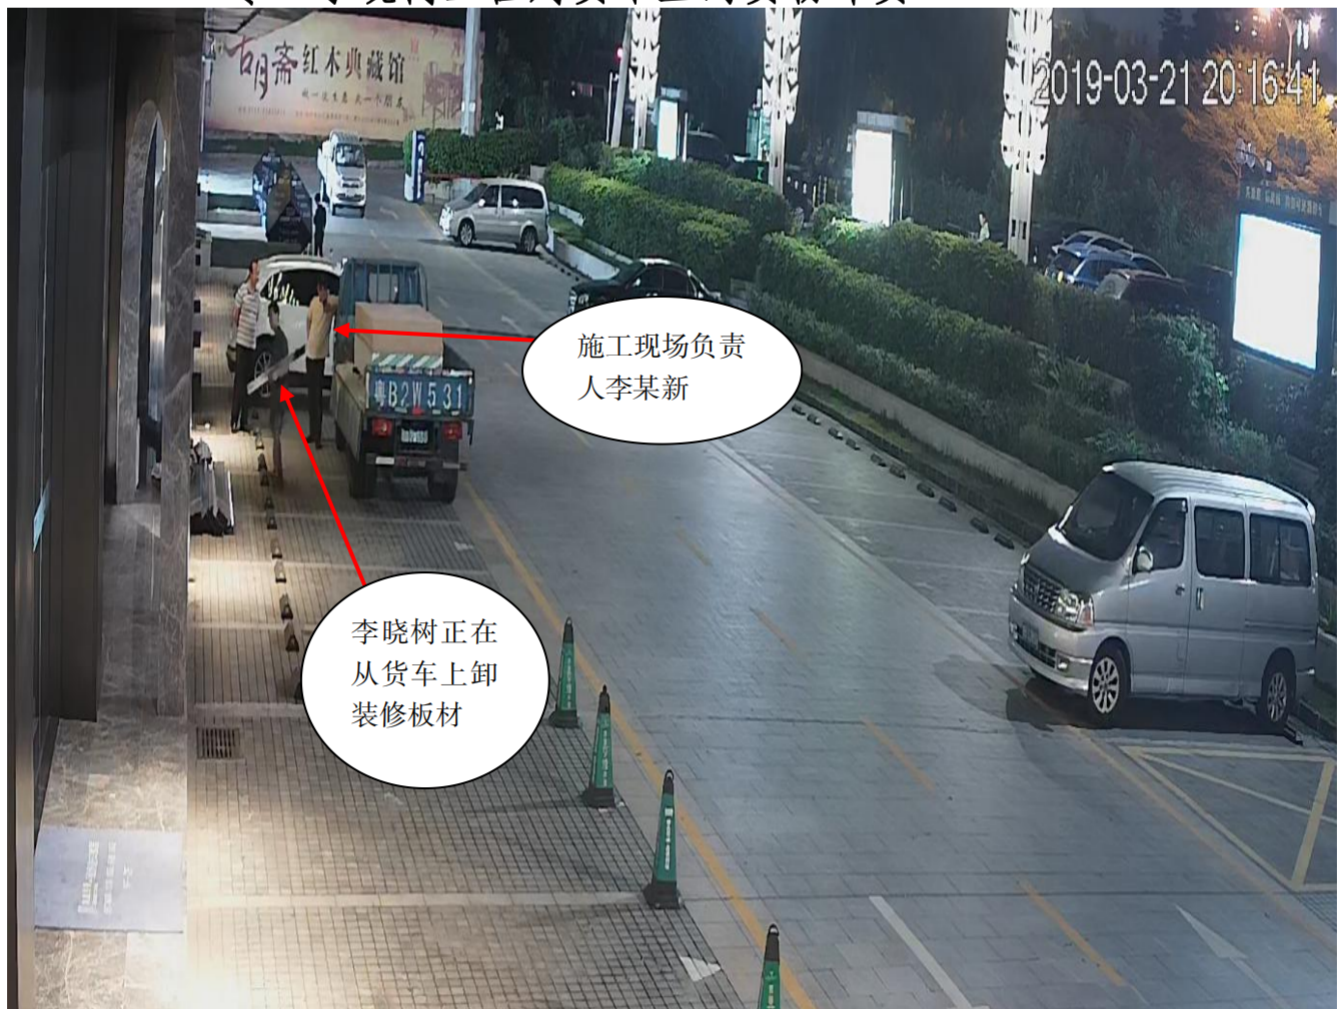
##### 1、零工李晓树正在对货车上的货物卸货

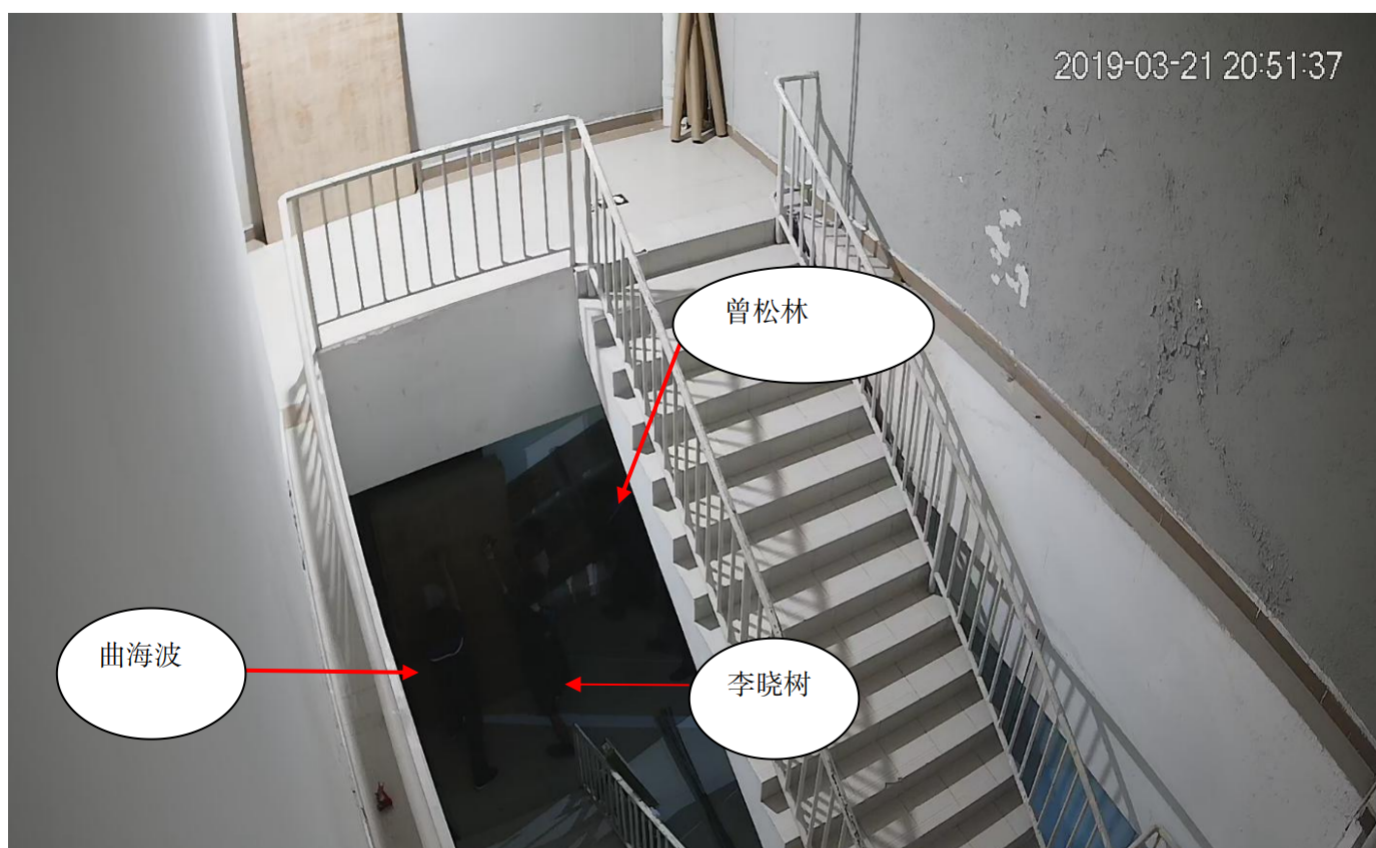
## 2、众人取包装板作业现场

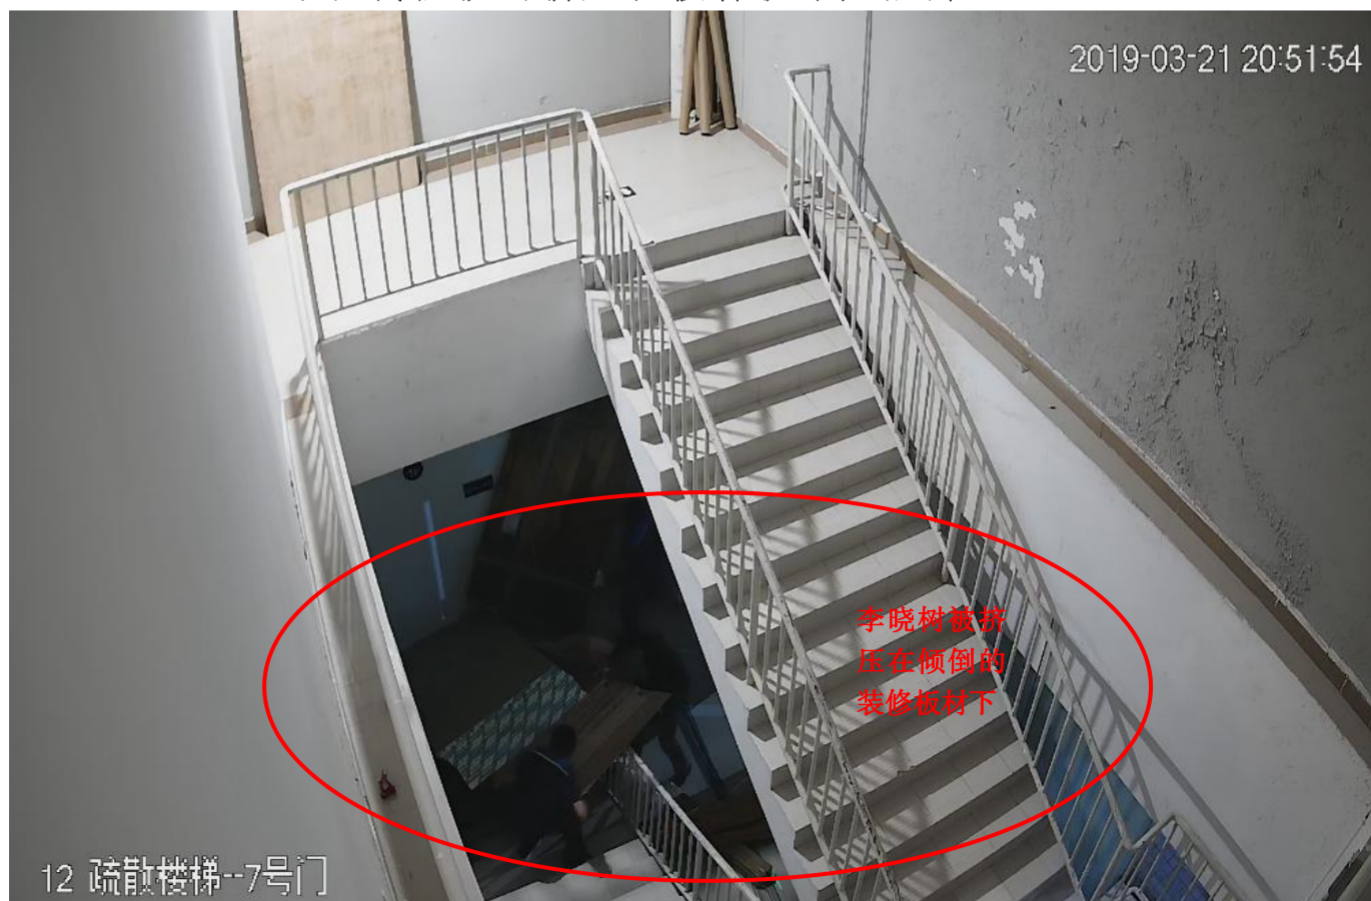
## 3、李晓树被板材挤压在楼梯扶手处照片

李某树（死者）安全意识薄弱，在堆放材料现场违章指挥，未能发现事故隐患或者其他不安全因素，违规冒险作业。

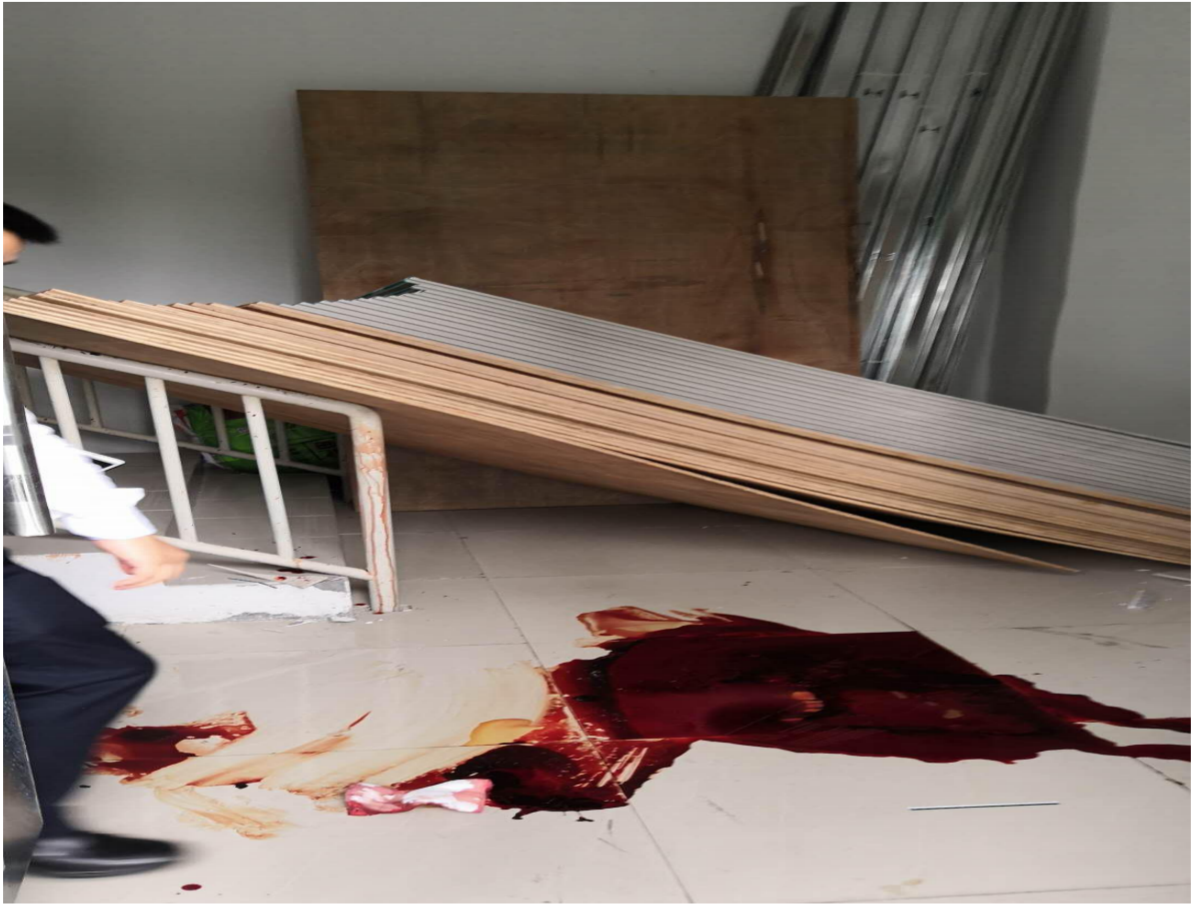
#### 4、事故发生后的现场
