“04·14”福田区东海花园二期 死亡事故调查报告

2022年4月14日11时30分许，福田区香蜜湖街道辖区香轩路东海花园商业街109商铺深圳市森大美容美发经营管理有限公司装修时发生一起事故，造成1人死亡。

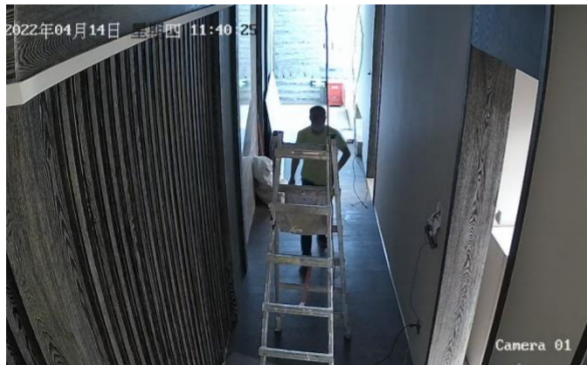
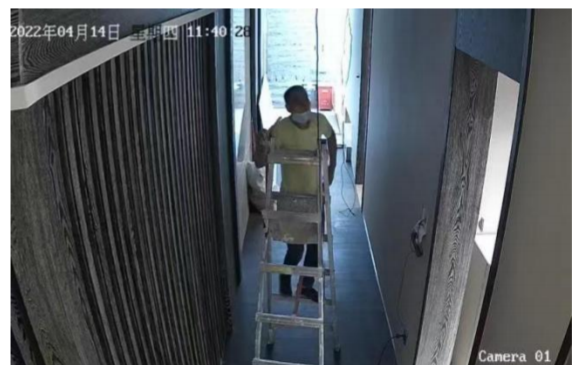
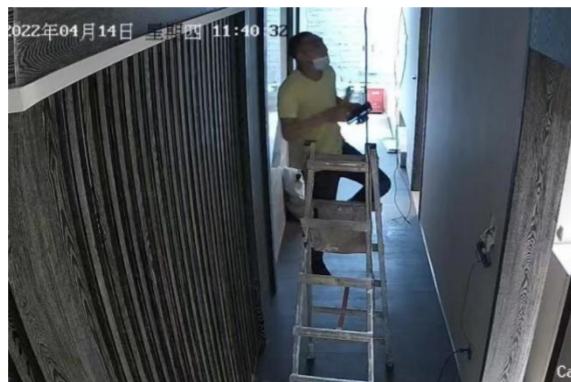
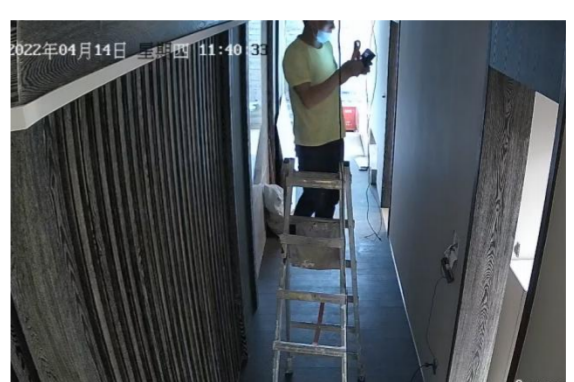
4、事发时死者使用的冲击电钻手柄电源线存在电源铜芯裸露，冲击电钻手柄处电源线绝缘层破损，经检测绝缘层电阻值为零（与电源线插头相通）。

根据现场勘察和监控视屏显示，当事人在走廊天花板发生事故时冲击电钻（电钻当时带电）在当事人身边，而且当事人在做穿管连接电源线（未带电电源线完好）作业，经过现场勘探和检测冲击电钻时发现冲击电钻手柄处电源线绝缘层破损，电源线有漏电现象，根据法医鉴定死者手上电击斑位置，判定当事人在移动冲击电钻时误抓冲击电钻电源线造成。经现场目击者张晓钟陈述，发生事故时就赶紧切断了总闸，经现场检测漏电开关和电源插座均未发现异常，结论如下：

王某勇(死者)安全意识淡薄，在涉电作业、高处作业过程中未按规定佩戴、使用劳动防护用品。

(1) 人的不安全行为：①电工王某勇单人进行涉电作业，其行为违反《施工现场临时用电安全技术规范》JGJ46 规定（规定中的第 3.3.2 条：安装、巡检、维修或拆除临时用电设备和线路，必须由电工完成，并应有人监护）；②电工王洪勇忽视安全，使用不符合安全标准（现场使用的冲击电钻手柄处电源线绝缘层破损）的作业工具，未佩戴、使用绝缘防护手套、安全带等劳动防护用品。

(2) 物的不安全状态：冲击电钻手柄处电源线绝缘层破损，存在漏电现象。

（一）卓航公司作为项目的施工单位，务必要严格落实企业安全生产主体责任，吸取事故教训，一是要督促、确保从事涉电作业的作业人员配备符合国家标准的安全防护设

备设施方可动工作业；二是加强作业人员的安全教育及培训，切实提高作业人员安全意识，加强现场作业人员的安全风险防范意识，杜绝类似事故再次发生。三是做好涉电作业、高处作业等安全隐患较大的监护工作；四是要认真完善、落实安全生产各项管理制度，及时排查、消除安全事故隐患，预防生产安全事故的再次发生。
