“12·03”深圳市黄木岗综合交通枢纽工程设备安装及装修工区死亡事故调查报告

福田区人民政府：

2021年12月3日11时许，位于福田区园岭街道辖区笋岗西路与百花四路交汇处的深圳市黄木岗综合交通枢纽工程设备安装及装修工区项目地下空间发生一起事故，造成1人死亡。

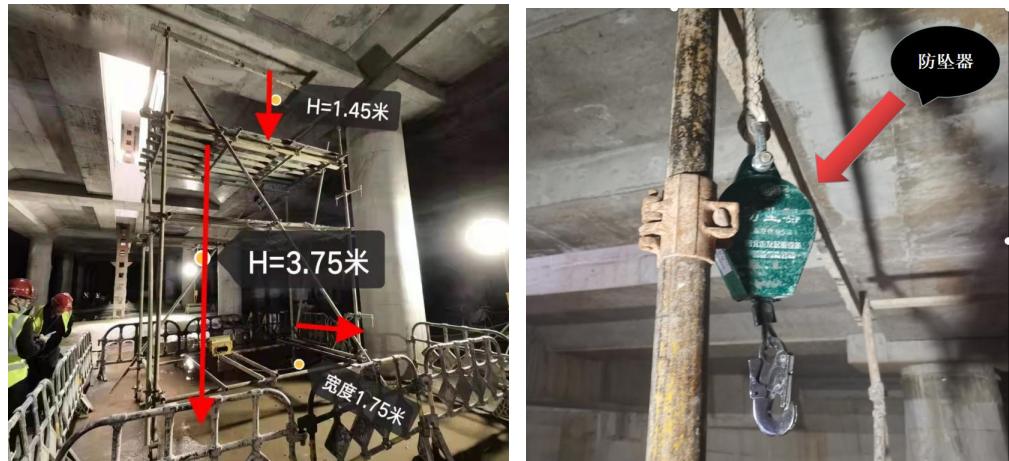
1、黄木岗交通枢纽东区负一层 16 轴位置发现一移动作业平台，平台尺寸（宽为 1.75 米、高为 3.75 米），平台作业面距离打磨面 1.45 米，在坠落点现场发现两条安全带及一套速差防坠器。

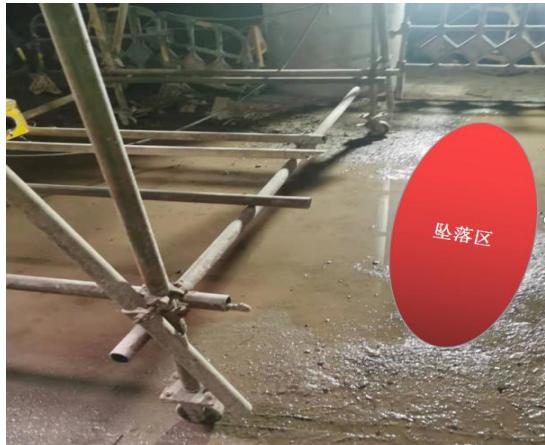
2、经过现场测量，移动操作平台的垂直距离为 3.75 米，作业面空间 1.45 米，满足系挂安全带条件。坠落点位置到架体的水平距离为 0.6 米。根据现行国家规范《高处作业分级》GB/T3608-2008，坠落高度 $2 \text{ 米} < h \leq 5 \text{ 米}$ 时，最大坠落半径 R 为 3 米，施工现场移动作业平台高度为 3.75 米，现场实际坠落半径为 0.6 米，符合规范规定的最大坠落半径范围内，故事发现场吻合高坠的特征。

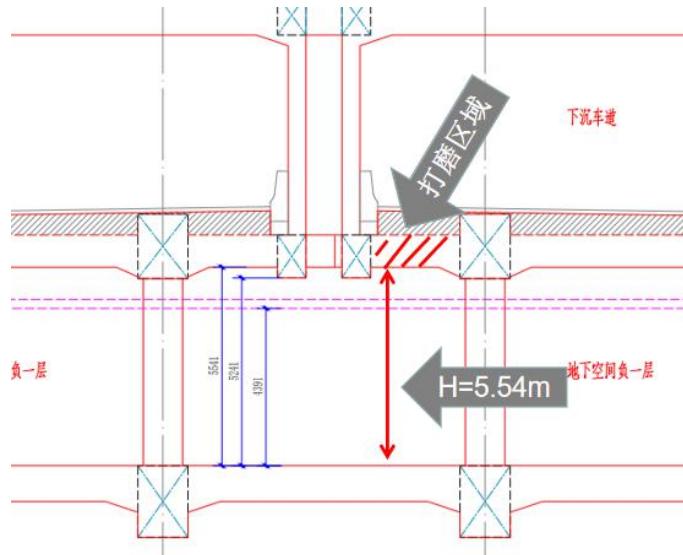
作业区域断面图

“铝合金移动脚手架设计高度 4.6 米，施工不高于 6.6 米的范围的施工；扣件式移动脚手架设计高度 3.7 米，施工不高于 5.7 米的范围的施工；全层高高度的区域施工均可使用移动升降机。”由于事发地平台层净距为 5.54 米<5.7 米（具体位置如下图），故施工单位按照方案要求择优选择了扣件式移动操作平台。

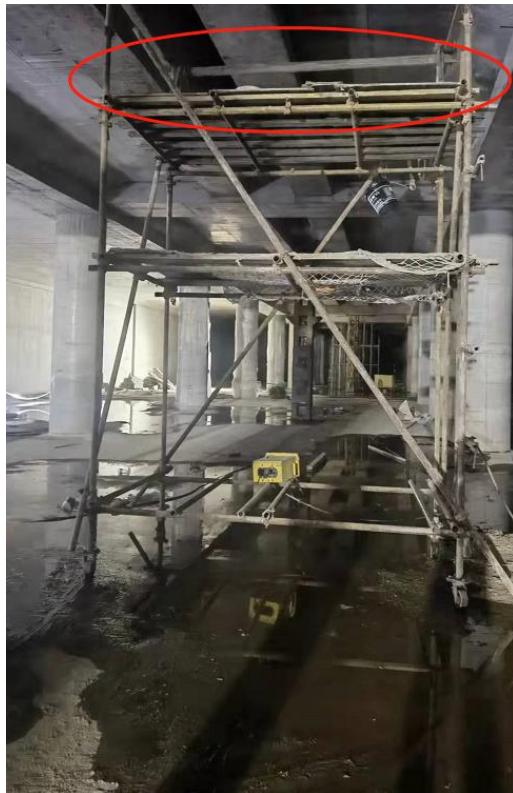
(二) 东侧地下空间负一层 16 轴处打磨作业平台采用的是钢管扣件式移动操作平台, 移动操作平台作业层采用 50 毫米*100 毫米方木加木板满铺, 平台防护采用木方硬质防护, 移动操作平台顶部防护横杆缺失位置, 经查证是由于打磨作业区传输作业工具受限, 为方便施工, 作业人员将原有平台防护中间横杆及密目网进行拆除, 任守清(死者)疑似从拆除的防护间隙中坠落。

(2) 移动操作平台顶部防护按《移动式操作平台安全专项施工方案》要求应设置两道横杆，横杆每 0.6 米设置一道，现场实际勘测只有一处横杆，中间横杆缺失。

2、通过验收后的移动操作平台顶部防护中间的一道横杆被人为拆除。

(二) 强化施工作业现场安全管理。中铁一局工程有限公司作为项目的施工单位，应该严格落实企业主体责任，一要全面加强施工现场安全管理工作，彻底排查、消除施工作业设施、设备存在的安全隐患，立即淘汰危及生产安全的工艺、设备；二是要制定一套完善的移动操作平台搭设、验收、作业旁站及巡查等程序，对所有管理人员、施工人员进行全面交底，并针对已搭设验收完毕的移动操作平台由于工作面位置变化或工作面高度变化调整后，督促分包单位需及时报备，后重新组织分包、监理单位进行验收；三是加强施工全过程管理和监督检查，严格按照法律法规标准和施工方案组织施工，对于违规违章行为及时制止、及时整改；四要依法、依规、合理落实应急预案要求，防止事故发生后将伤者送往较远距离的医院进行救治的行为再次发生；五要强化安全宣传教育和培训工作，重点对存在高危性作业工序开展专项培训、考核及资格审核，聘请具有相关作业资格人员开展施工作业。

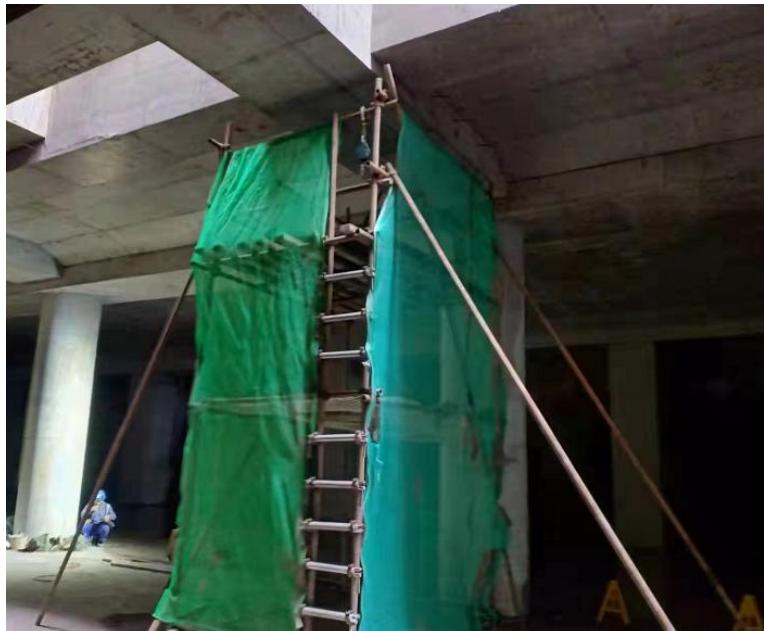
验收时移动操作平台影像

12月26日项目部组织搭设单位、监理单位开展联合验收，并给出验收通过结论。
