“12·21”福田区人民小学项目 死亡事故调查报告

2021年12月21日20时30分许，位于福田区莲花街道辖区景田南路与景田南五街交汇处的福田区人民小学项目工地发生一起事故，造成1人死亡。

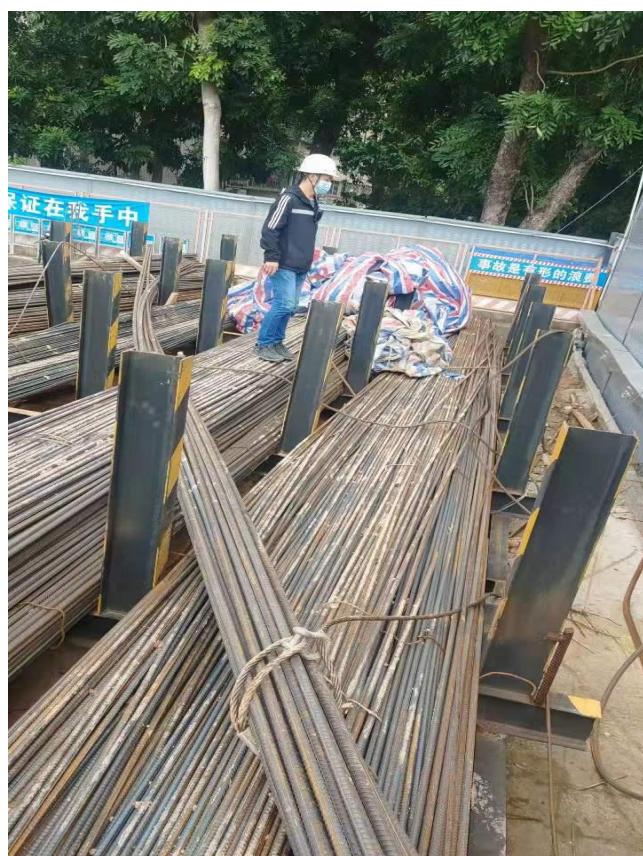
4、加工场原材钢筋储存工字钢架体

(3) 散件钢筋端部未进行绑扎，吊装过程中散件部位受到阻挡。

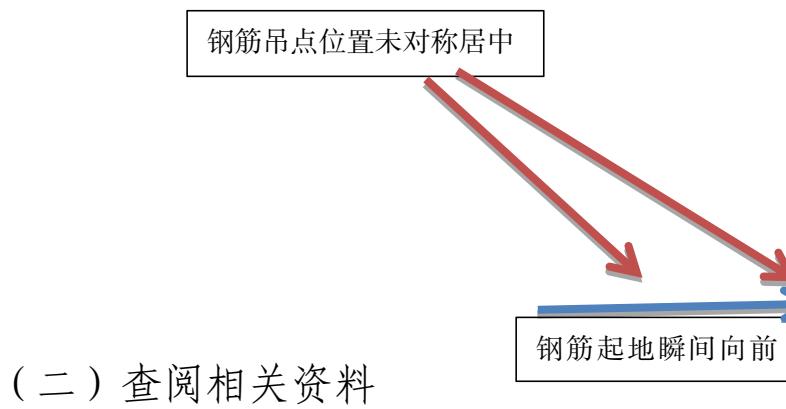
5、事故瞬间汽车吊、吊物、操作人员相对站位示意图

吊物未离地，向前伸展吊臂，形成斜拉

工人李某荣在不具备信号指挥资格的情况下，违章指挥履带吊进行钢筋转运作业，指挥过程中连续发出错误指令；施工现场临时停工照明不足，吊车司机在视线不良的情况下未下车查看并排除吊物就位过程中被工字钢阻挡造成事故隐患，致使吊物钢丝绳等产生的弹性势能瞬间释放，将站在吊物正前方进行指挥的李某荣击倒致死。

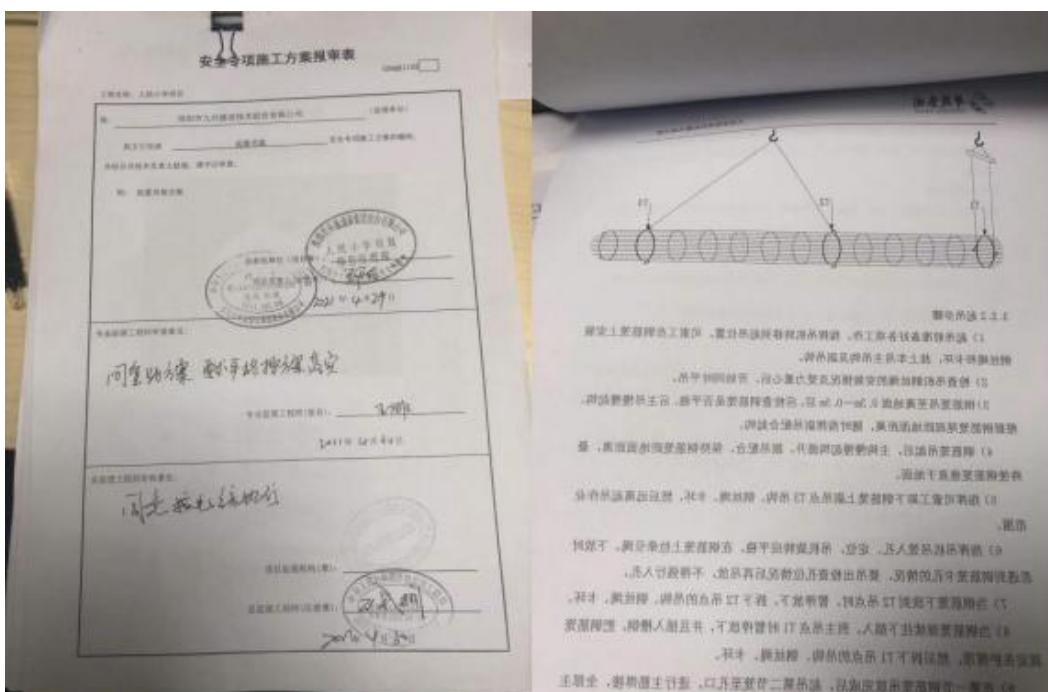
1、起重吊装方案

《人民小学项目起重吊装方案》编制、审核、审批流程齐全，并经监理单位审批通过。但方案未包含原材场内转运相关内容。
