# “12·20”福田区益田路-会展中心天桥改造项目死亡事故调查报告

深圳益田路-会展中心天桥改造项目。

该项目位于滨河益田立交北侧，福华三路南侧，深圳会展中心西侧。天桥桥梁全长 27.8 米，桥梁面积 149.3 平方米，桥面宽度 5.0-6.0 米，结构类型为钢箱梁，桥梁由 17.5 米简支梁及 10.3 米梯道组成。

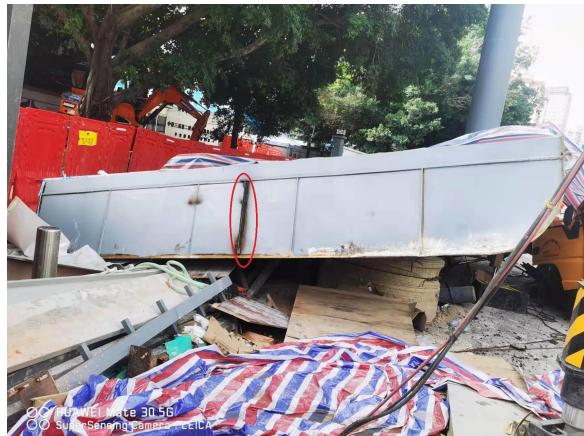
1、梯段钢箱梁设计为西高东低, 西侧端部可见四根腹板, 东侧端部为钢板封闭。西侧设计与已安装 1 号主桥连接, 东侧设计与已安装 2 号主桥连接。1 号主桥桥底距地面约 11.12 米, 2 号主桥桥底距地面约 8.13 米。

梯段钢箱梁东侧

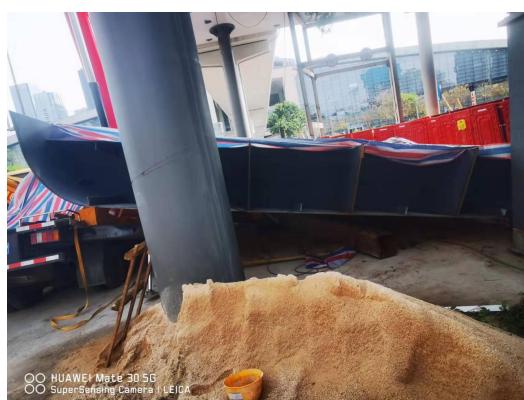
梯段钢箱梁西侧

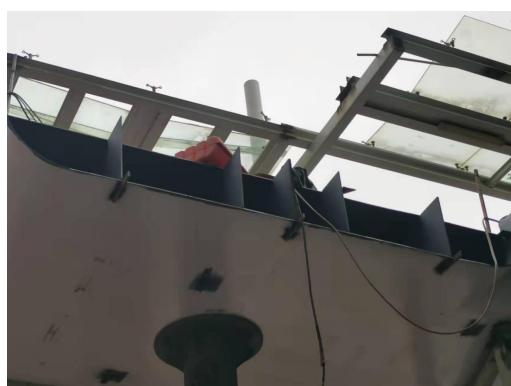
2、梯段钢箱梁有四个吊耳位于其中部，南北两侧各 2 个。现场发现东侧 2 号主桥连接处下部有三根角钢，西侧 1 号主桥连接处上部有两根角钢，共五根角钢定位防上下晃动；东西两侧各有两块水平三角板定位防水平晃动。

东侧 2 号主桥连接处

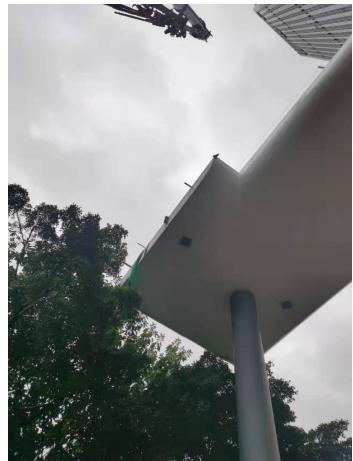
西侧 1 号主桥连接处

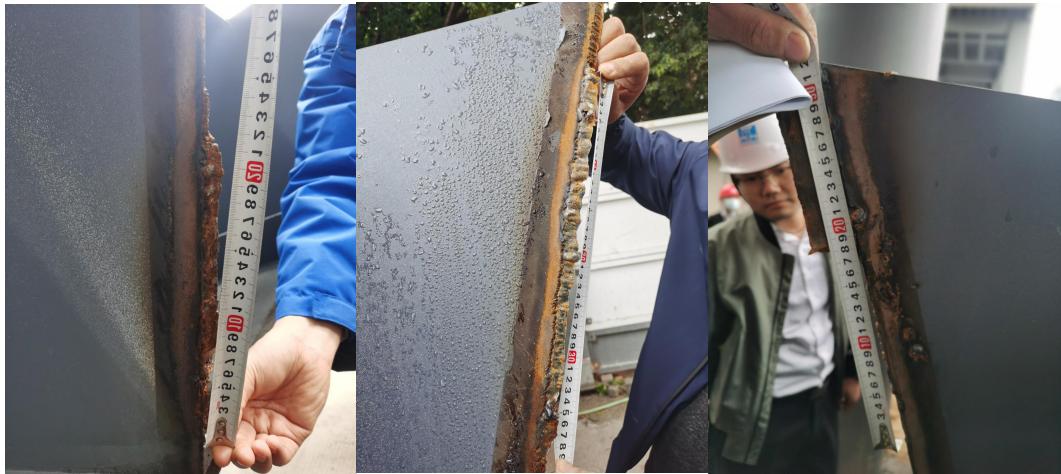
3、梯段钢箱梁坍塌坠落位置为计划安装位置正下方，中部四个吊耳完好。坠落梯段钢箱梁西侧端部中间两根腹板有竖向残留焊缝接头，一根腹板残留一条焊缝接头长约 38 厘米；一根腹板残留两条焊缝接头长约 32 厘米及 24 厘米，未满焊形成一条焊缝；西侧 1 号主桥与坠落梯段钢箱梁设计连接处端面有两处残留焊接钢板及焊缝接头，其中一处钢板弯曲变形；坠落梯段钢箱梁西侧端部与西侧 1 号主桥残留焊缝接头吻合。坠落梯段钢箱梁西侧端部外侧及一根腹板各有一厚度约 1 厘米的钢板起临时拉结固定作用，端部外侧水平钢板残留焊缝接头长约 9 厘米，腹板上倾斜钢板残留焊缝接头长约 6 厘米及 2 厘米。

梯段钢箱梁西侧端部残留焊缝接头

根据现场勘查，梯段钢箱梁四个吊耳完好，汽车吊起重臂、吊钩吊索完好，排除吊装时起重机械吊钩吊索导致事故发生的可能性。事发时梯段钢箱梁西侧端部两根腹板有竖向焊缝与已安装 1 号主桥连接，一根腹板有一条长约 38 厘米的焊缝；另一根腹板有两条各长约 32 厘米及 24 厘米的焊缝，未满焊形成一条连续焊缝。东侧端面有一条长约 58 厘米竖向焊缝与已安装 2 号主桥连接。在完成上述 3 根腹板与端面

之间初步焊接固定后，班长杨某全（无焊工证）主观判断认为上述焊缝达到平衡梯段钢箱梁承载受力要求，让陈某保、夏某军两人解除汽车吊吊钩钢丝绳与梯段钢箱梁四个吊耳连接。由于梯段钢箱梁重力作用，几分钟后焊缝撕裂，梯段钢箱梁坍塌过程中，桥上三名作业人员随梯段钢箱梁一同坠落，导致事故发生。

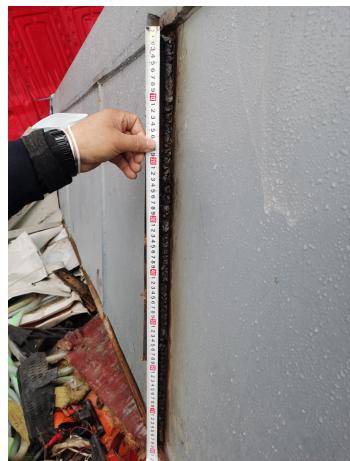
坠落梯段钢箱梁东侧端面有竖向残留焊缝接头长约 58 厘米，东侧 2 号主桥与坠落梯段钢箱梁设计连接处腹板有一处残留焊缝接头，坠落梯段钢箱梁东侧端部与东侧 2 号主桥残留焊缝接头吻合。

梯段钢箱梁东侧端部残留焊缝接头

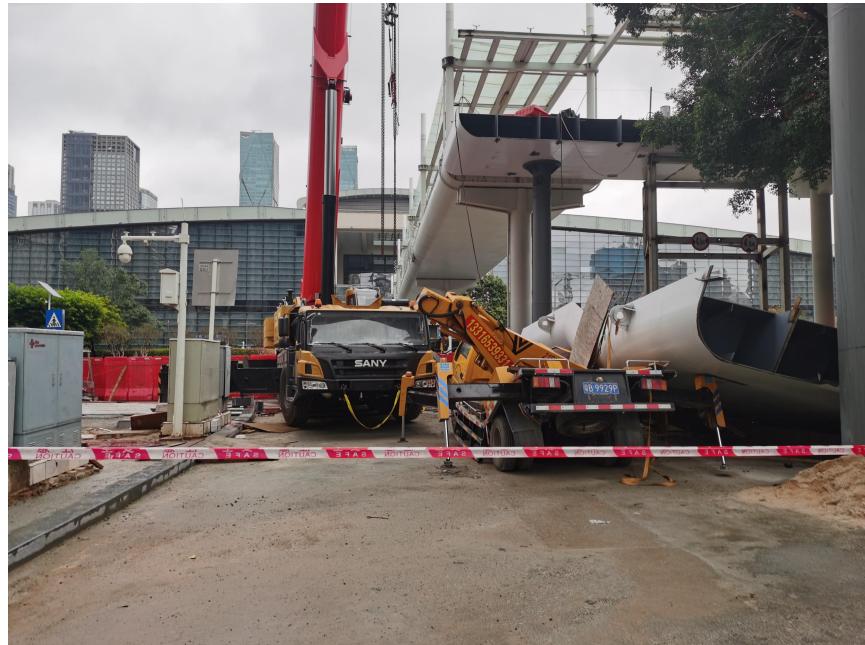
4、梯段钢箱梁坍塌坠落后将其西北侧，部分车体位于其正下方的高空作业车部分压毁。位于梯段钢箱梁东北侧未在其正下方的汽车吊及支腿完好。处于伸出状态的起重臂与吊装钢丝绳未见异常，吊钩上悬挂有一根安全带。

高空作业车及汽车吊

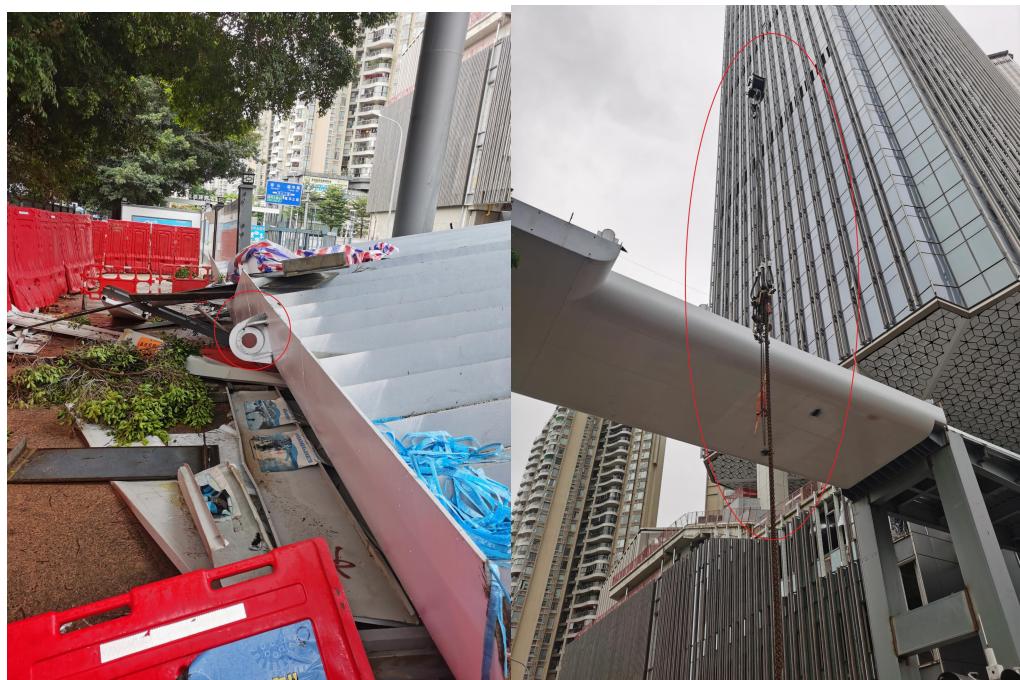
梯段钢箱梁吊耳及汽车吊吊钩吊索

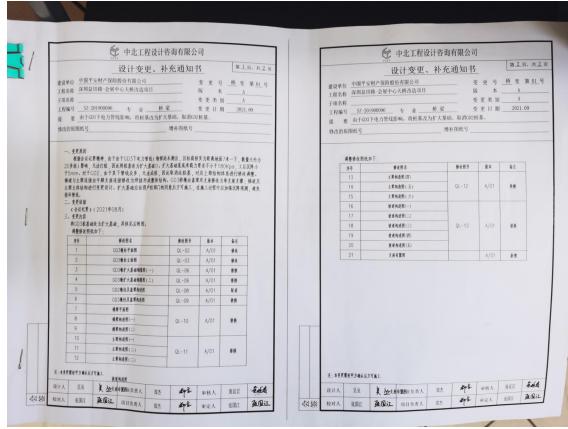
设计变更补充通知书

梯段钢箱梁长度为 12008 毫米，宽度为 6000 毫米，高度为 3920 毫米，重量约 30 吨。设计 4 根 12 毫米厚腹板。

未见设计变更施工蓝图，施工作业现场所用钢材型号与设计方案型号不符。

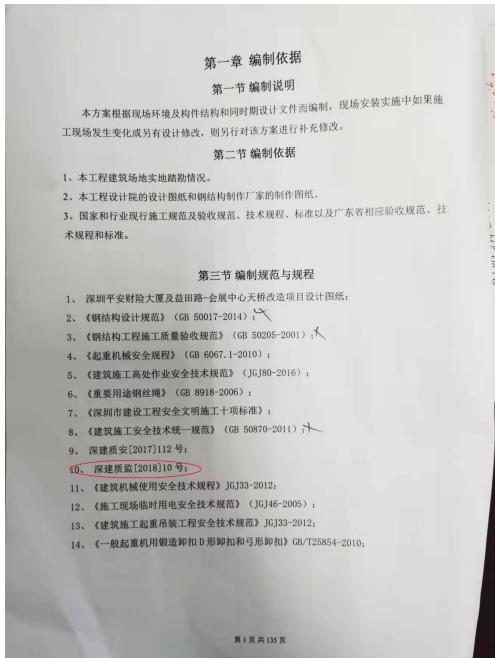
### 方案中编制依据

(2) 施工方案将深建质监[2018]10号文《深圳市建筑工程质量安全监督总站关于进一步加强建筑起重机械及吊装作业安全管理的通知（试行）》列入编制依据。按照深建质监[2018]10号文要求，凡是涉及起重吊装作业的工程，总承包单位都应根据施工现场特点，编制起重吊装专项方案；超规模的起重吊装作业（单件长度超过30米或起重量超过10吨）应按规定组织专家论证。监理、总包单位应对分包单位（含单独办理施工许可证的专业承包单位）实施的吊装作业进行统一管理。现场起吊梯段钢箱梁约30吨属于超过一定规模危险性较大的分部分项工程，未经专家论证。

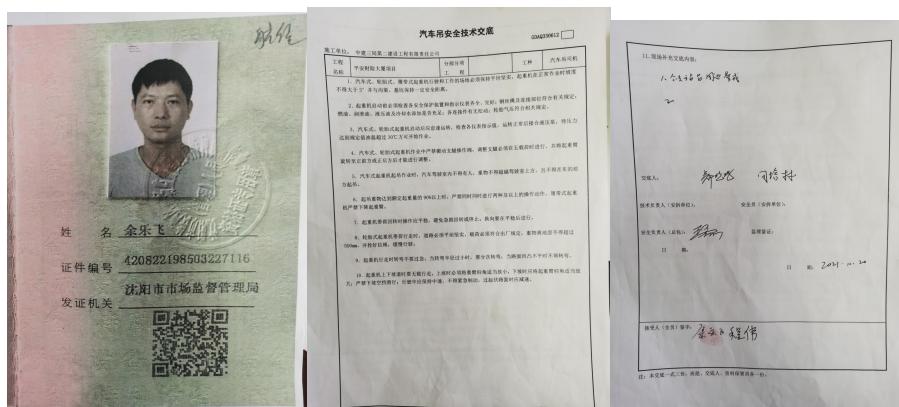
### 司机证件及交底

(2) 司机、信号司索工安全技术交底无监理见证签名确认。

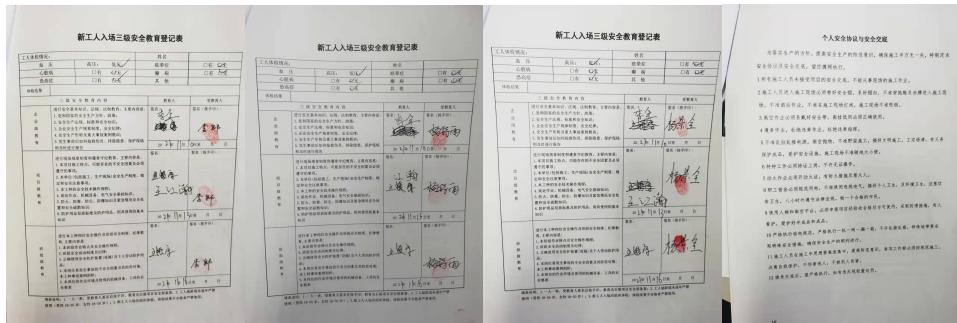
(1) 杨某全、李某、杨某雨三名工人入场三级安全教育企业级和项目级教育人有涂改痕迹（涂改前均由班组教育人王银库签名），涉嫌未按要求进行三级教育。焊工安全技术交底无针对性。

三名工人入场三级安全教育及安全技术交底

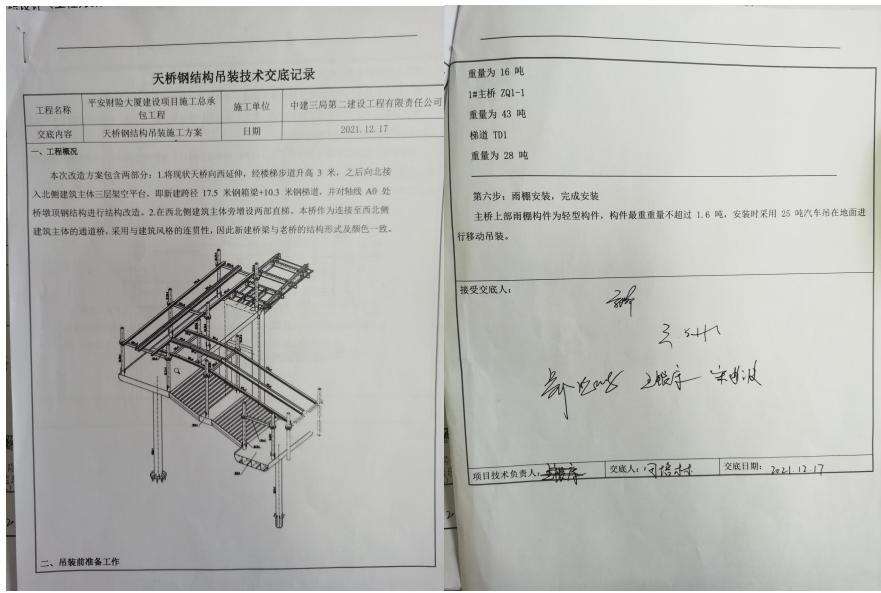
## 方案交底记录

(2) 有方案交底记录，但有涂改，交底时间为 2021 年 12 月 17 日，在施工方案报审表时间之前，故不能确定真实性、针对性、有效性。
