“11·05”福田区半山御景小区燃气管道泄漏事故调查报告

“11·05”福田区半山御景小区燃气管道泄漏事故调查组

2022年1月20日

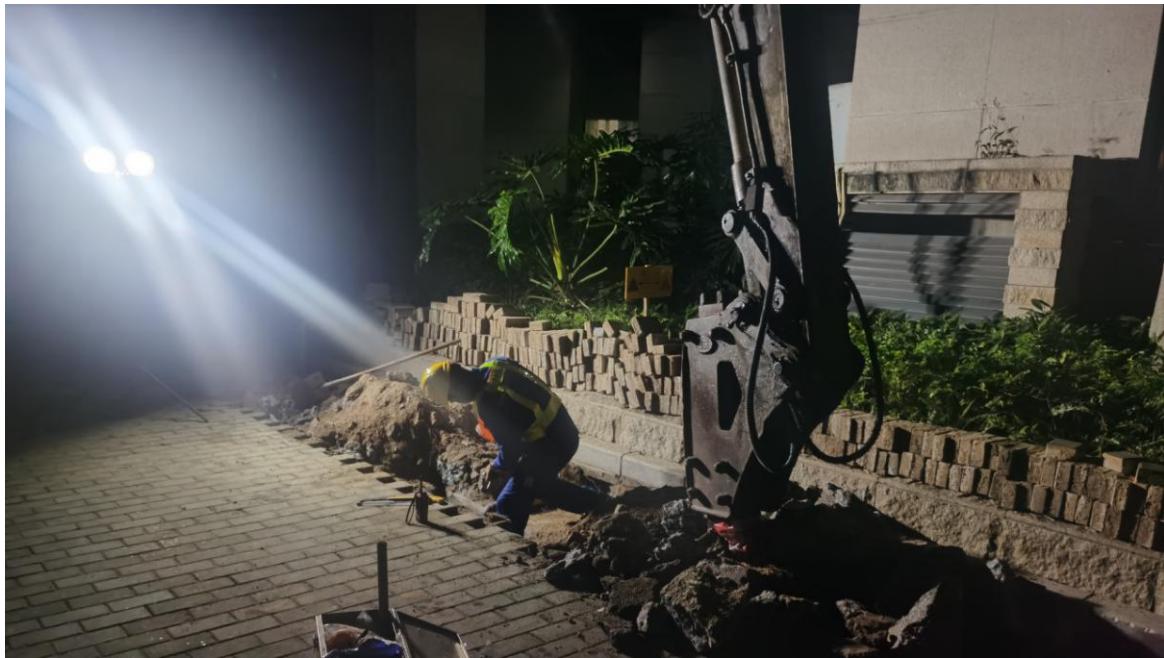
事发地点位于福田区梅林街道梅东三路半山御景小区 4 号楼楼下（见图 1）。

图 1 事故现场抢修图

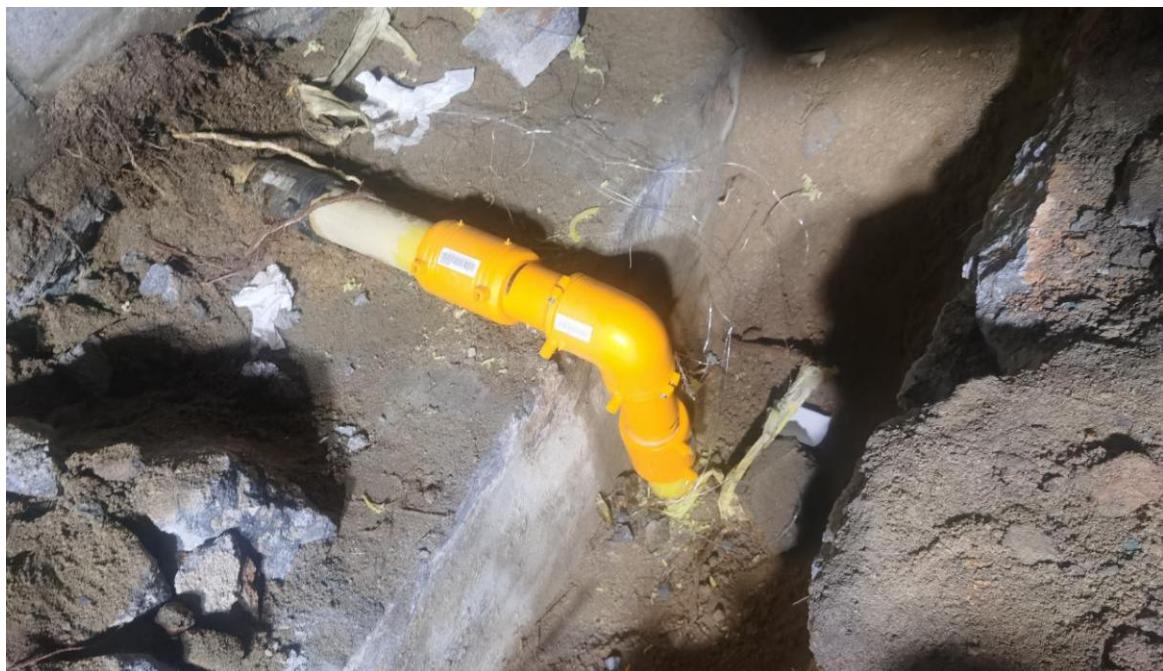
燃气泄漏管段为小区内庭院管，管道直径 63mm，属于 PE 管材，管道壁厚为 5.8mm，供气压力 0.16Mpa，运行状态属带气管（见图 2）。

图 2 燃气泄漏管段图

吴某尾在向福田分公司巡检人员表明停工后，为赶工期待巡检人员离场后，再次返场施工，在燃气管道保护范围内并未采用人工施工而采取机械作业，违章指挥黄某亮利用挖掘机开

挖路面野蛮作业，挖破燃气管道，导致燃气泄漏。
