# “9·01”福田区深业中城工程项目死亡事故 调查报告

2019年9月1日14时许，位于深圳市福田区红荔西路与农园路交汇处深业中城工程项目工地发生一起事故，造成一人死亡。

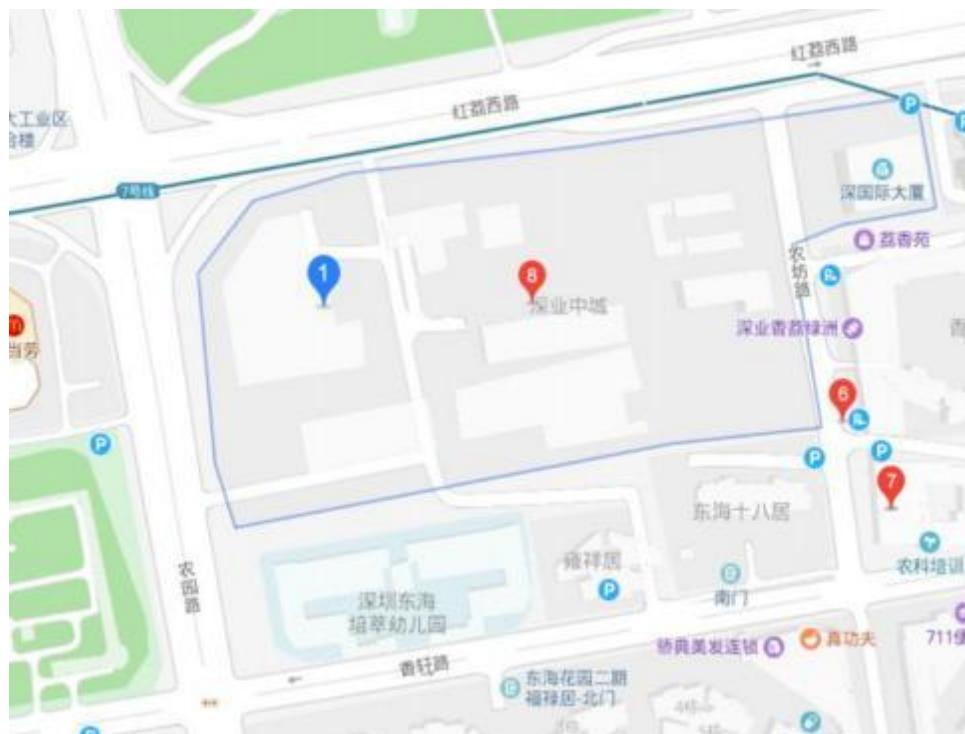
图 1

事故发生区域为 6A 栋裙楼 5 层西南角，事故发生地理位置，详见图 1。

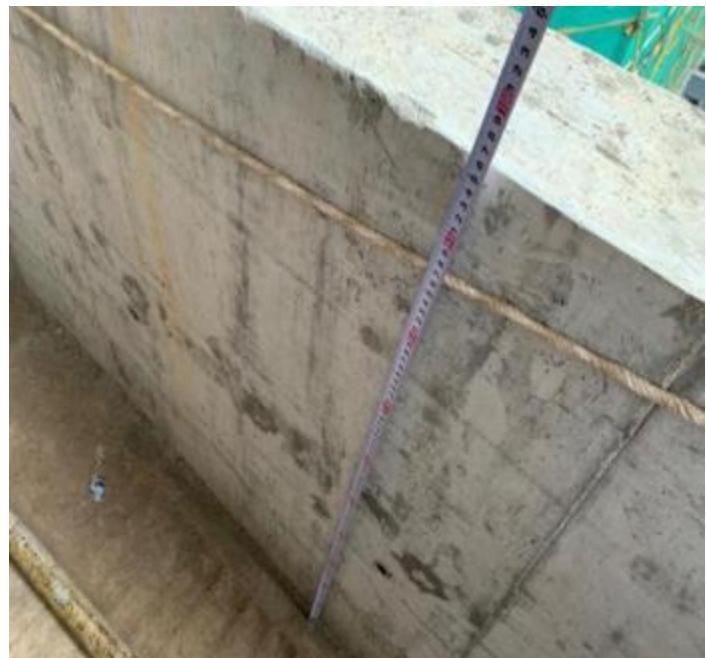
图 3

(一) 事发地点周围环境。事发地点周围环境较为规整,地面除有少量积水外无其他可以垫高钢架材料等物品,见图3,外侧有0.95米高的混凝土墙体,见图3,坠落点为室外未硬化的回填土地面,存在部分建筑垃圾,坠落高度约18米,见图4。

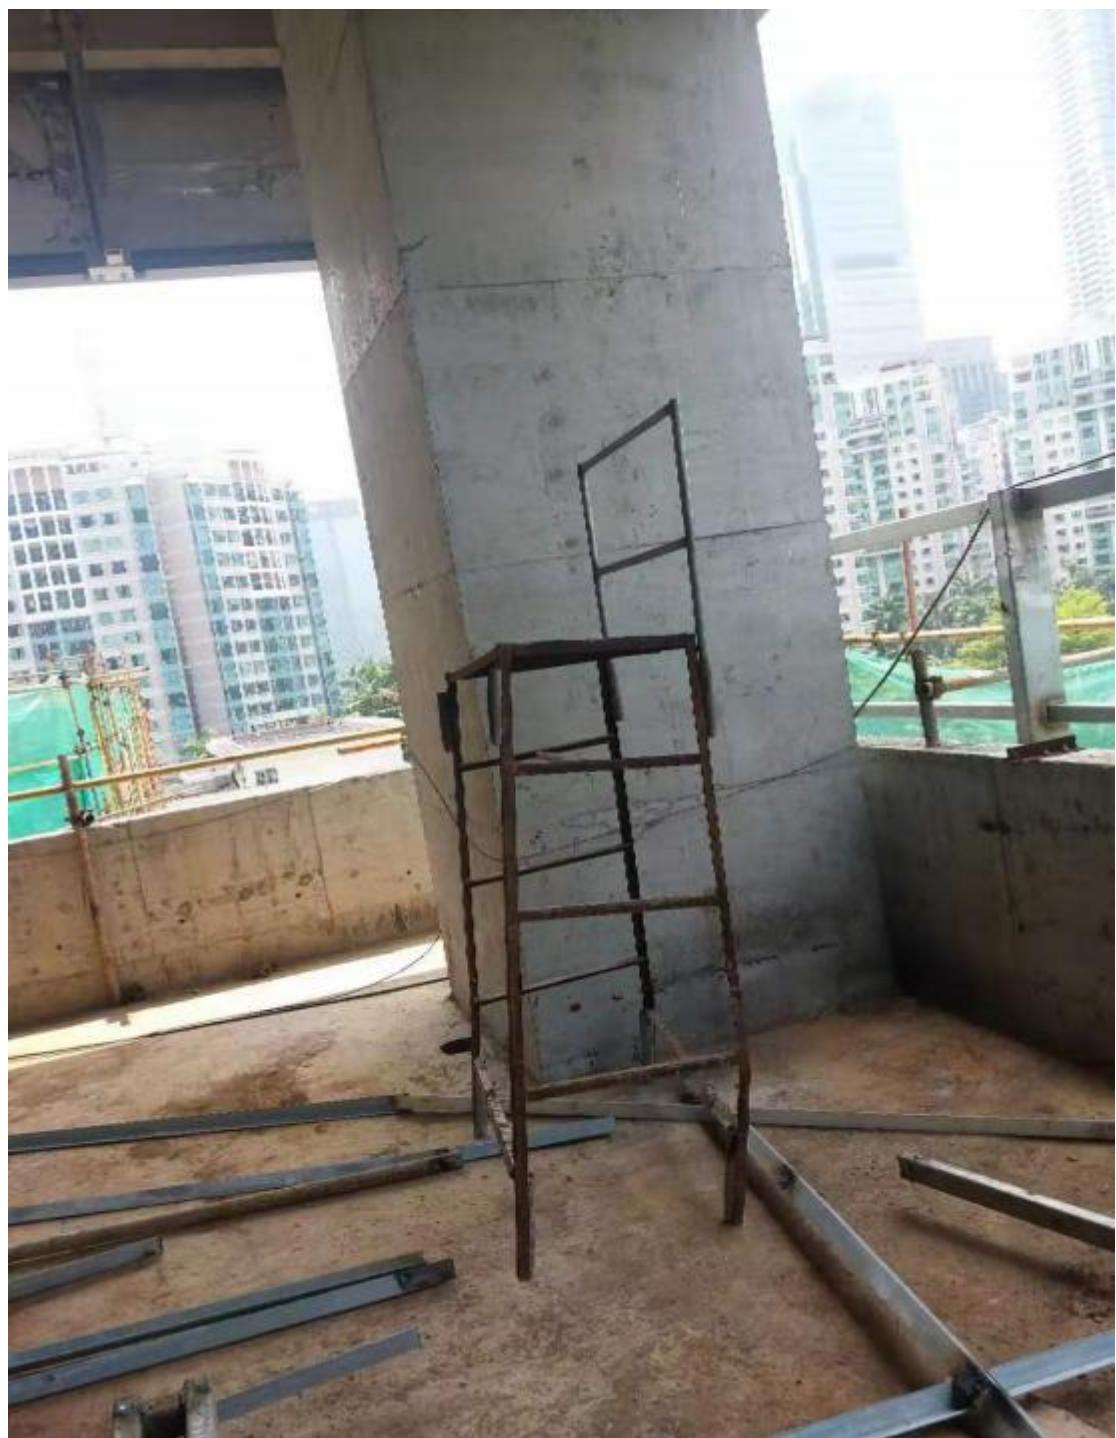
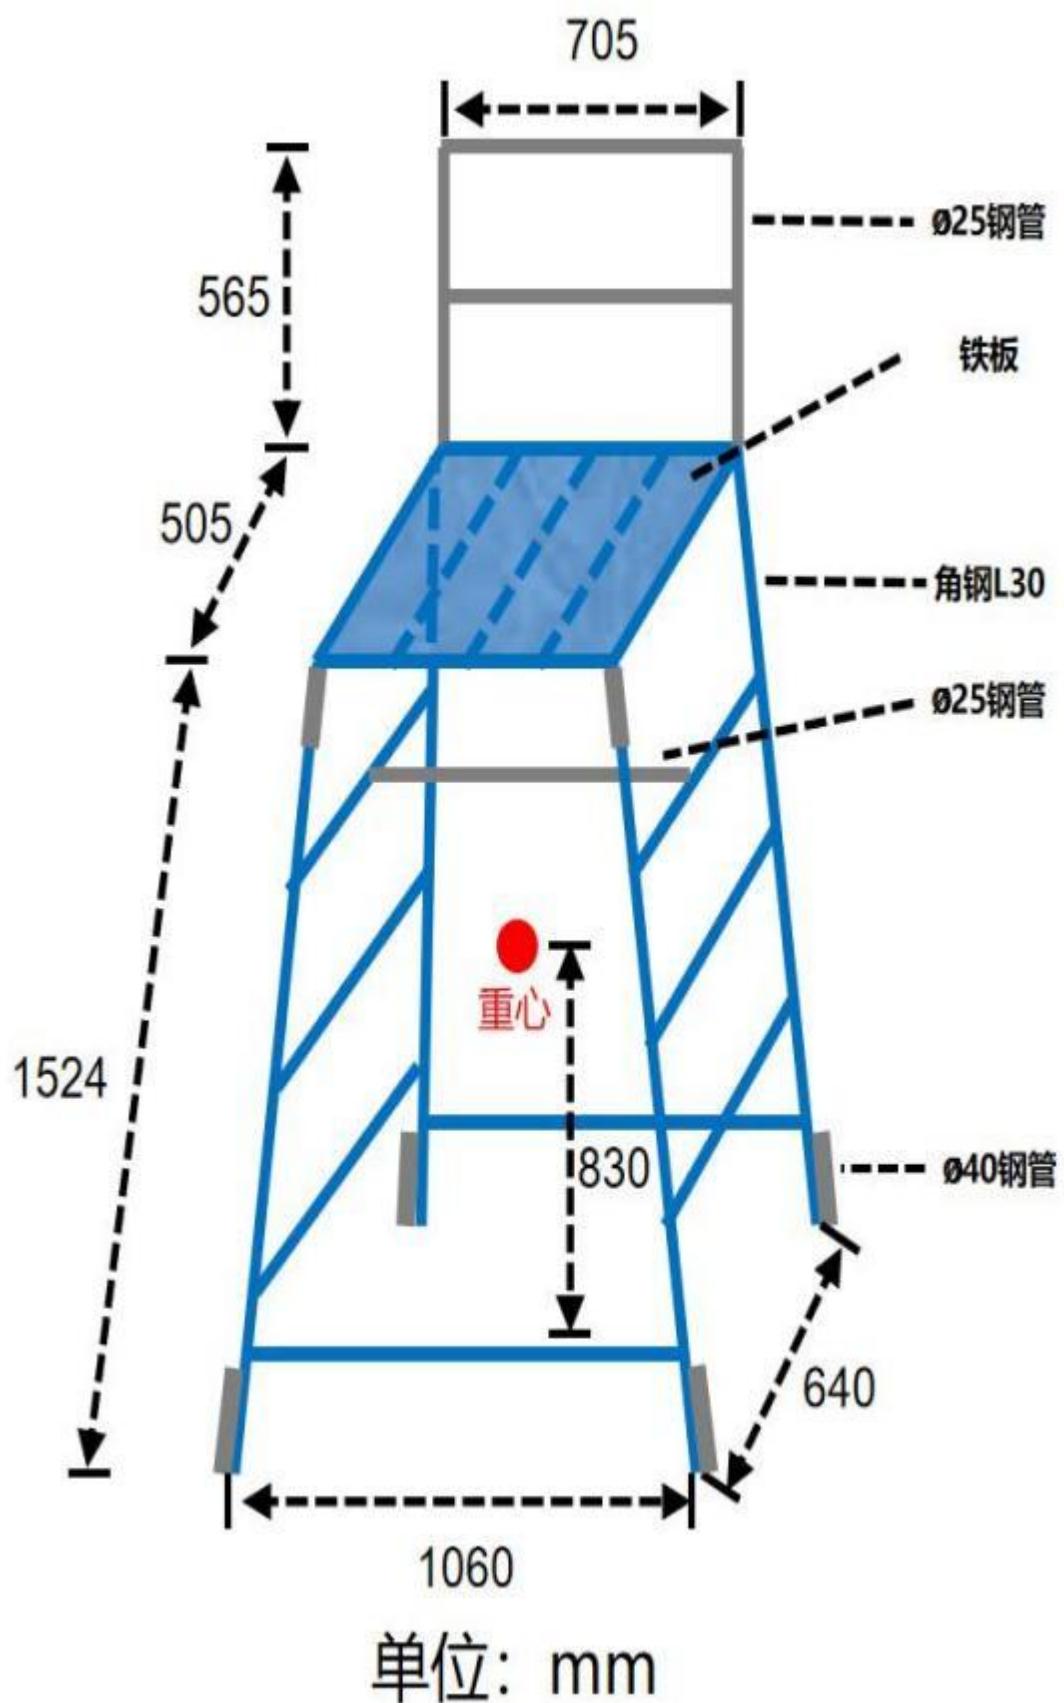
(二) 随后坠落的铁架由角钢与圆钢管焊接而成, 经现场测量, 架体的高度约为 1.5 米 (不含靠背), 重约 23 公斤, 重心位置位于底部向上约 0.83 米处, 见图 5、6。

(三) 梯形铁架高度1.524米, 女儿墙高度0.95米, 梯形马凳高度超过女儿墙高度0.57米, 梯形马凳重量为23公斤。

(六) 根据现场勘查情况, 可以发现作业区域地面较为规整, 无杂物堆积, 辅助作业的铁架高度约为 1.5 米, 不足 2 米, 铁架重约 23 公斤, 重心约在 0.83 米高度, 重心高度低于高 0.95 米的混凝土挡墙。

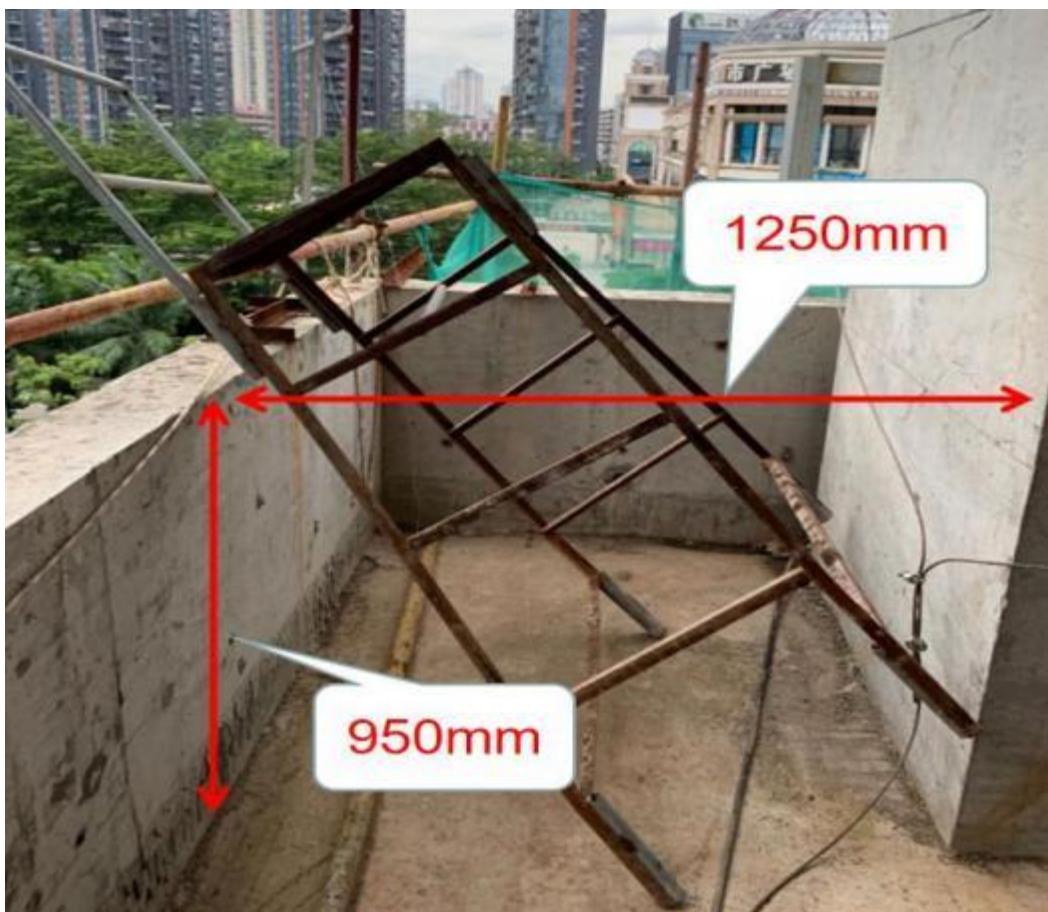
图7

(三) 防护钢丝绳作业位置。绑扎钢丝绳的柱子与女儿墙距离 1.25 米, 女儿墙高度 0.95 米, 钢丝绳直径 0.008 米。详见图 7。

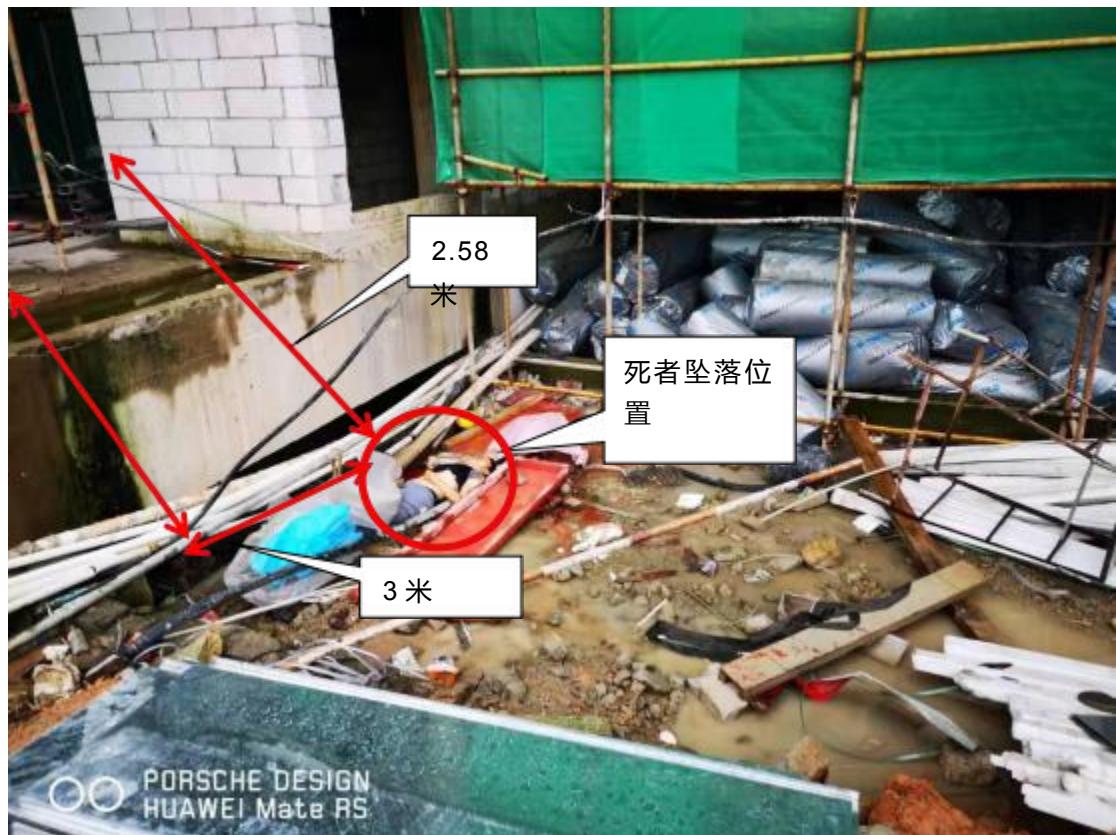
图8

(四) 坠落位置。黄某本(死者) 坠落位置与结构外墙水平距离 2.58 米, 垂直距离 3 米, 详见图 8。

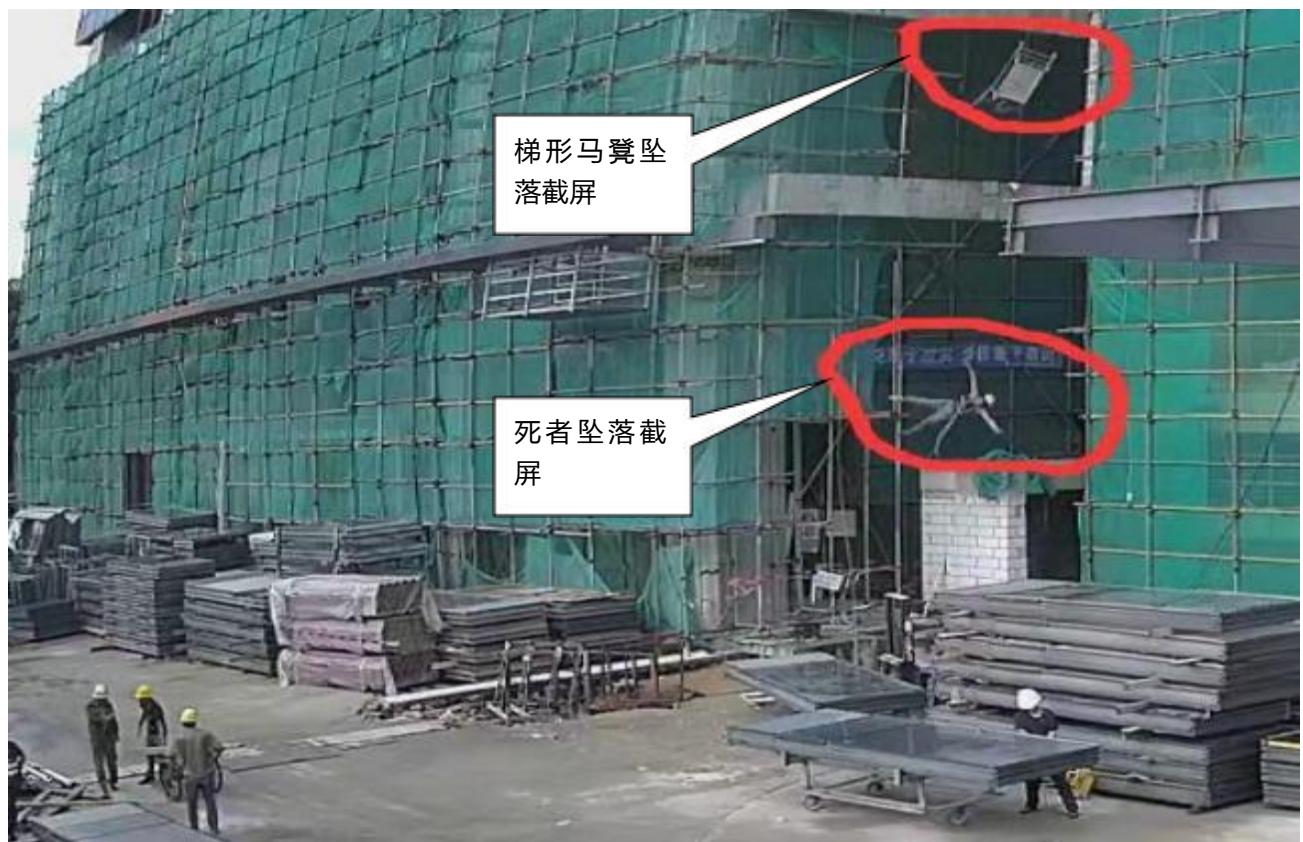
图9

通过现场模拟还原事发过程并进行技术分析, 推定死者在 5 层楼面站在梯形铁架进行整改作业过程中发生坠落(身上佩戴有安全带, 但未按规定系挂安全绳)。
