“06·28”福田区京隆苑小区死亡事故 调查报告

深圳供电局有限公司福田供电局2021年通电易项目。

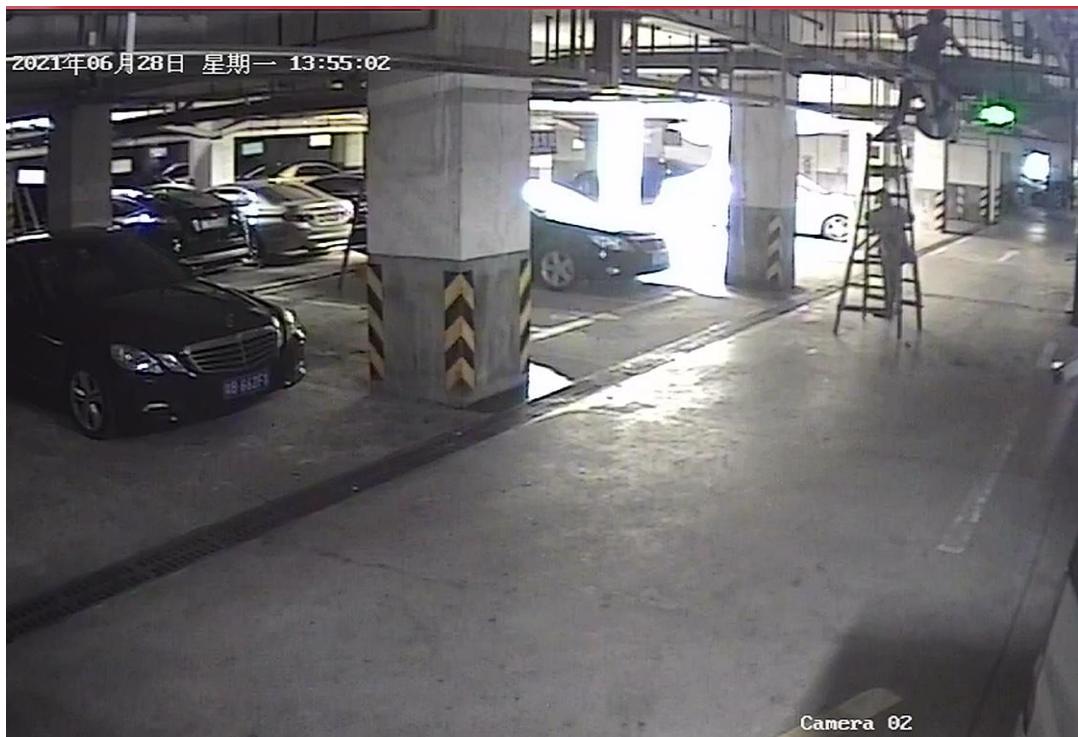
6月28日上午9时许，施工作业人员到达现场后进行电缆铺设、放槽工作。监控显示：下午14时30分，外聘工人郑某峰从消防管网龙骨上下往梯子过程中发生触电。

事发时监控视频截图

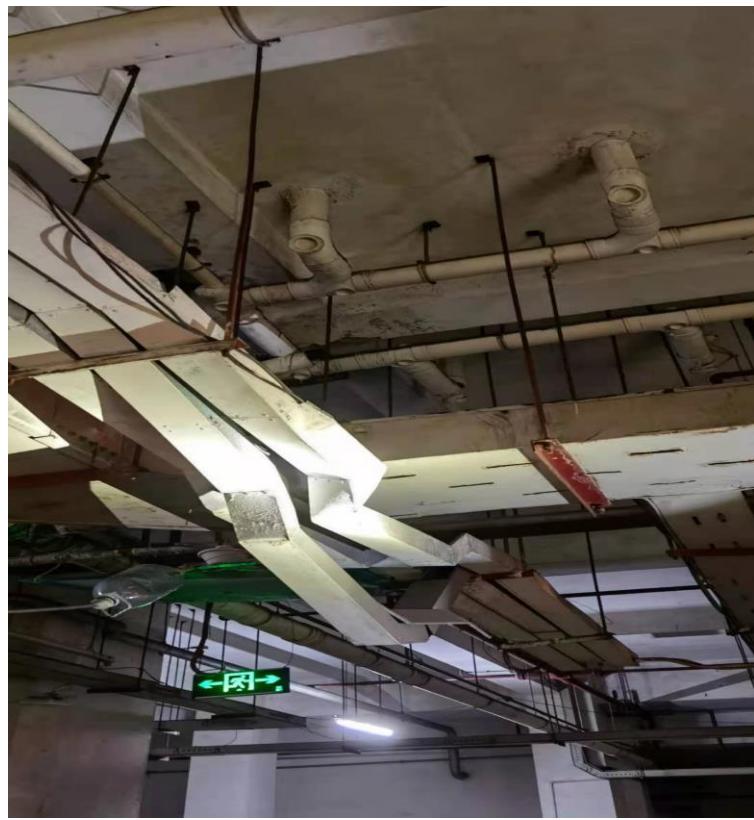
顶部线槽状况，线槽底部距离地面为 2.78 米

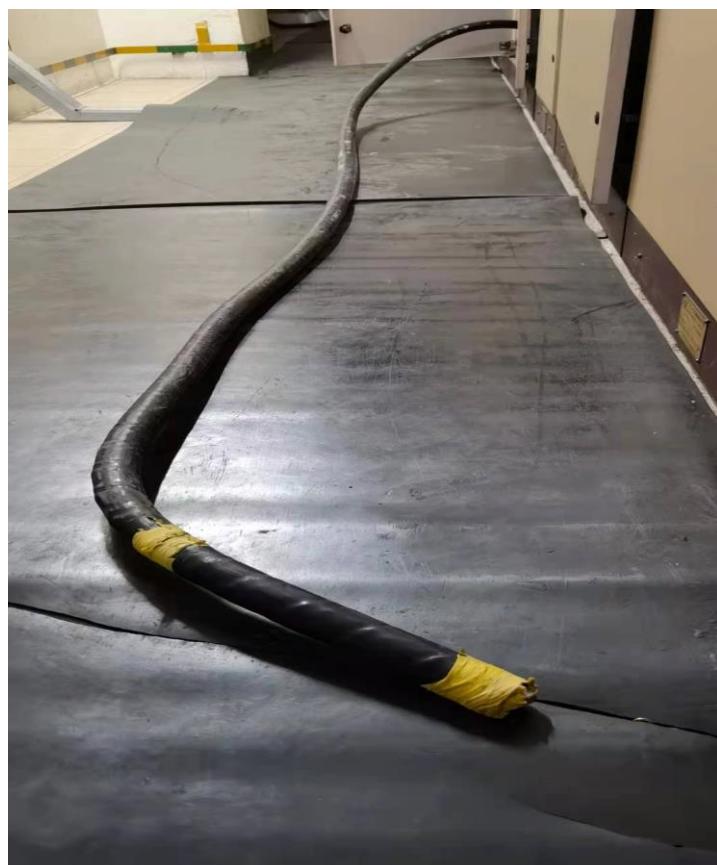
现场进行铺设的电缆（尚未与电箱接驳）

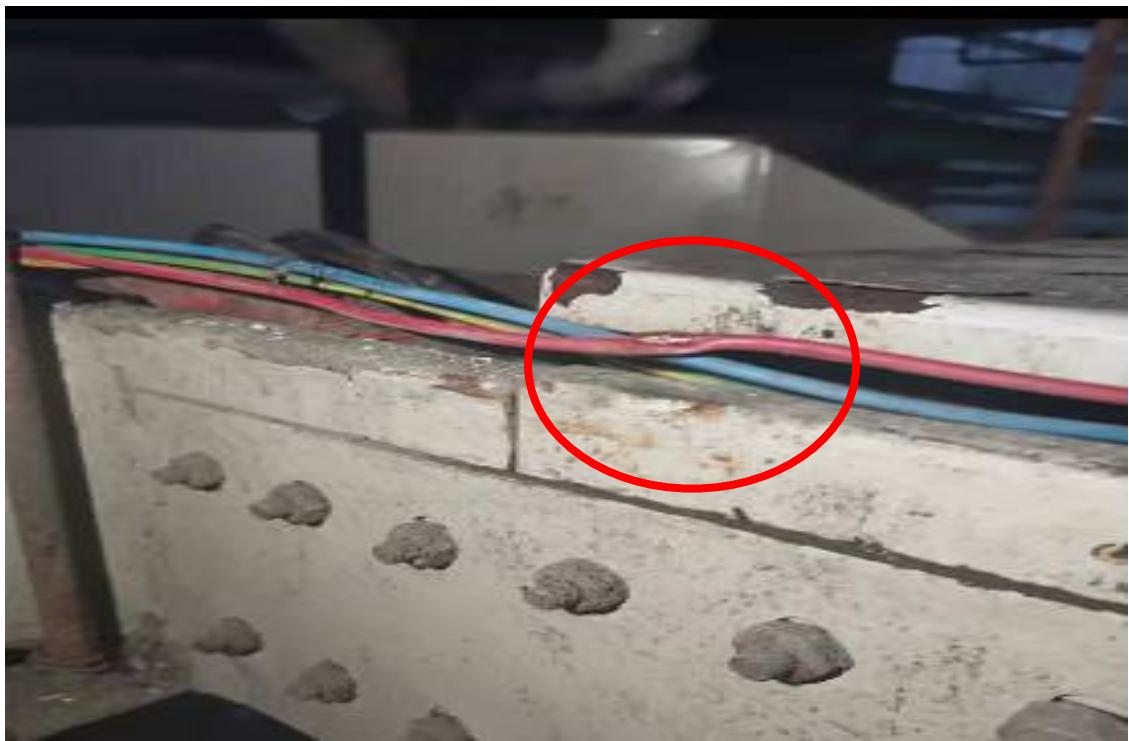
消防管网龙骨上的电缆槽内发现一根红色的电线（4 平方毫米），
该电线为火线，表皮有破损。

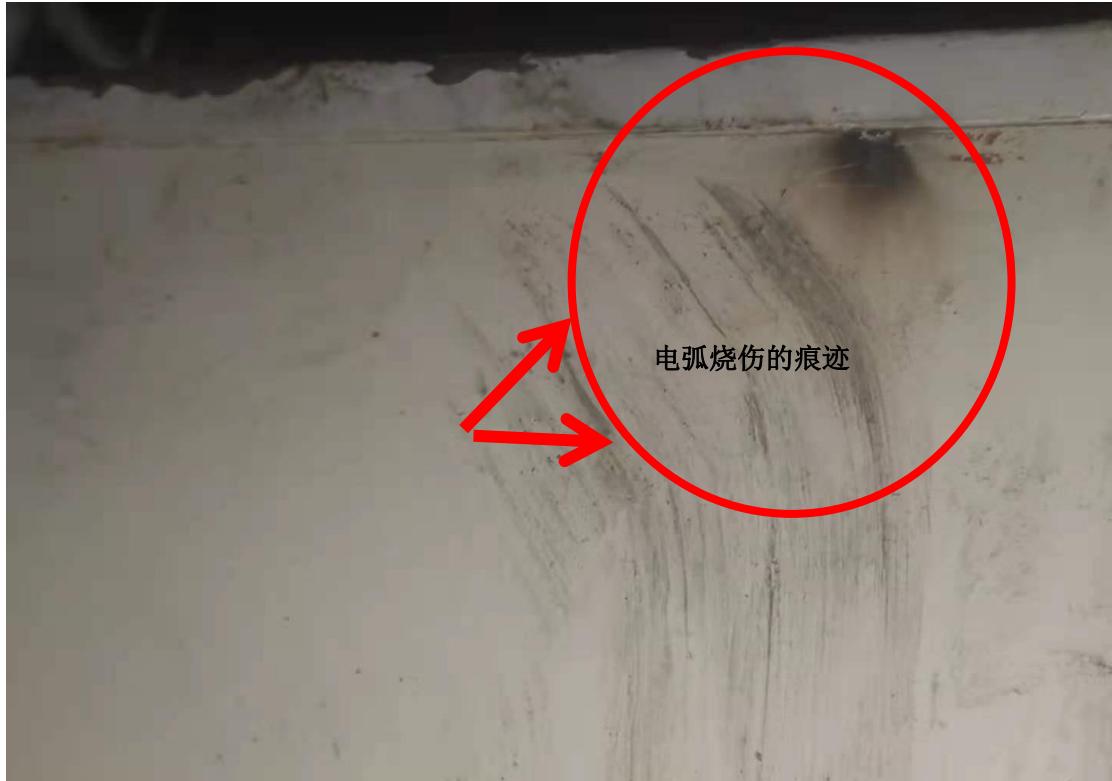
电缆槽盖板边上发现电弧烧伤的痕迹

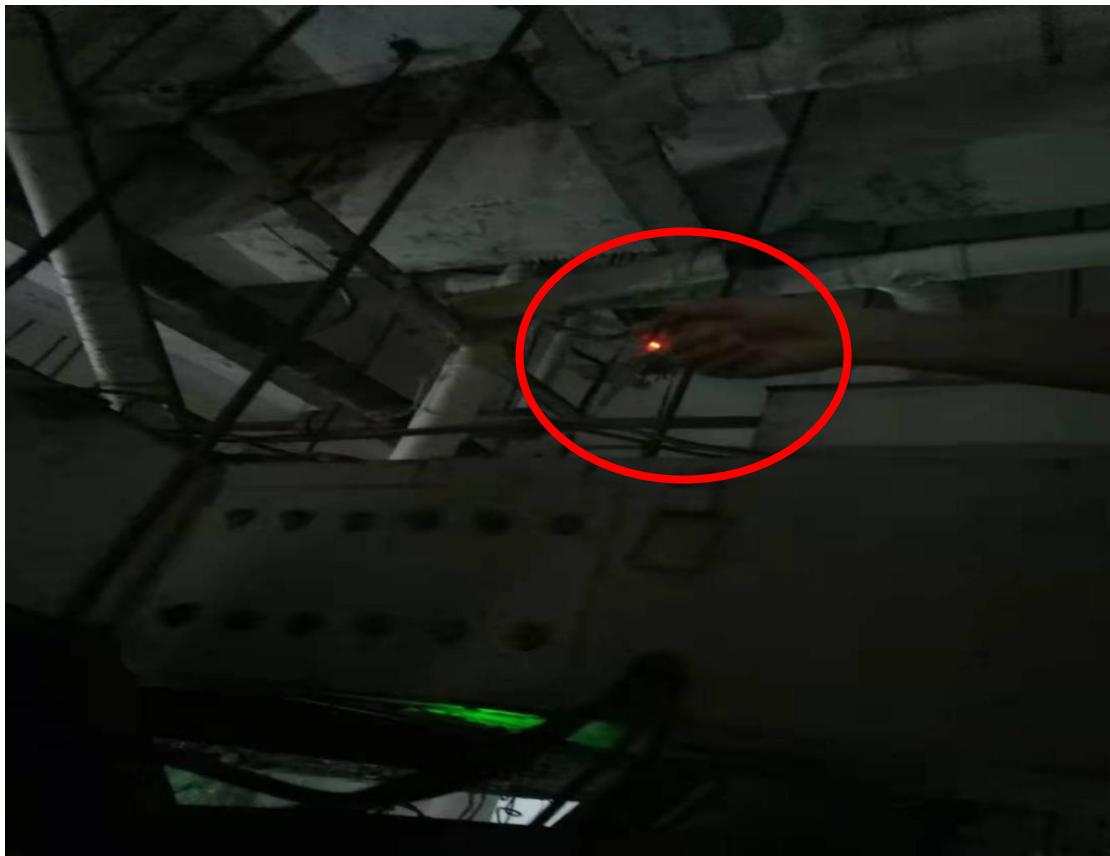
经通电测试，破损电源线破损处测得 220V 的电压。

郑某峰（死者）安全意识淡薄，不具备特种作业资质（高处作业证、电工证）违规从事高处作业、涉电作业，且作业过程中未按规定佩戴、使用劳动防护用品。

（一）深圳市凯达能电气有限公司应严格落实企业安全生产主体责任，吸取事故教训，一是要聘请持有特种作业资质证人员进行特种作业，务必为特种作业人员配备安全防护用品，并督促特种作业人员佩戴使用。二是加强作业人员的
