# “06·09”福田区深业上城南区（国际消费电子交易展示中心）死亡事故调查报告

2021年6月9日14时37分许，福田区华富街道笋岗西路的深业上城南区国际消费电子交易展示中心（简称为“深业上城 CEEC”）发生一起事故，造成1人死亡。

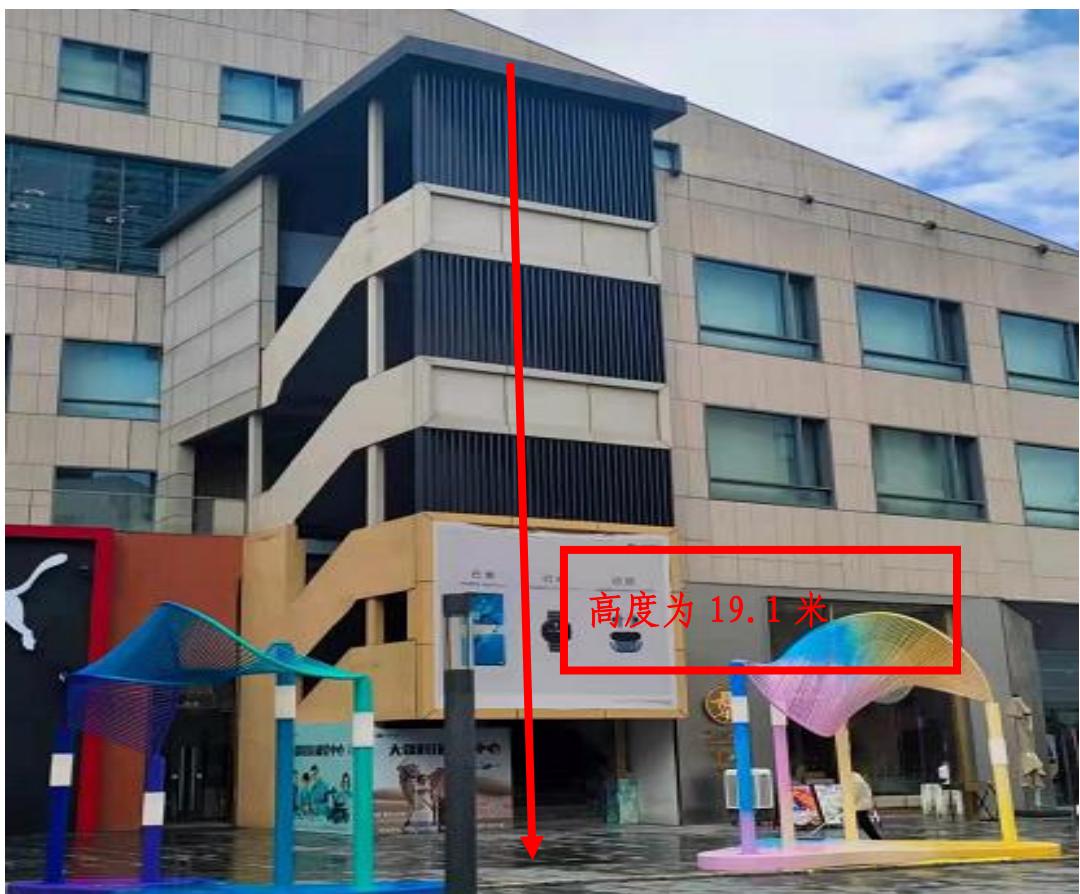
深业上城 CEEC6 楼钢梯平台距 3 楼地面高度为 19.1 米。

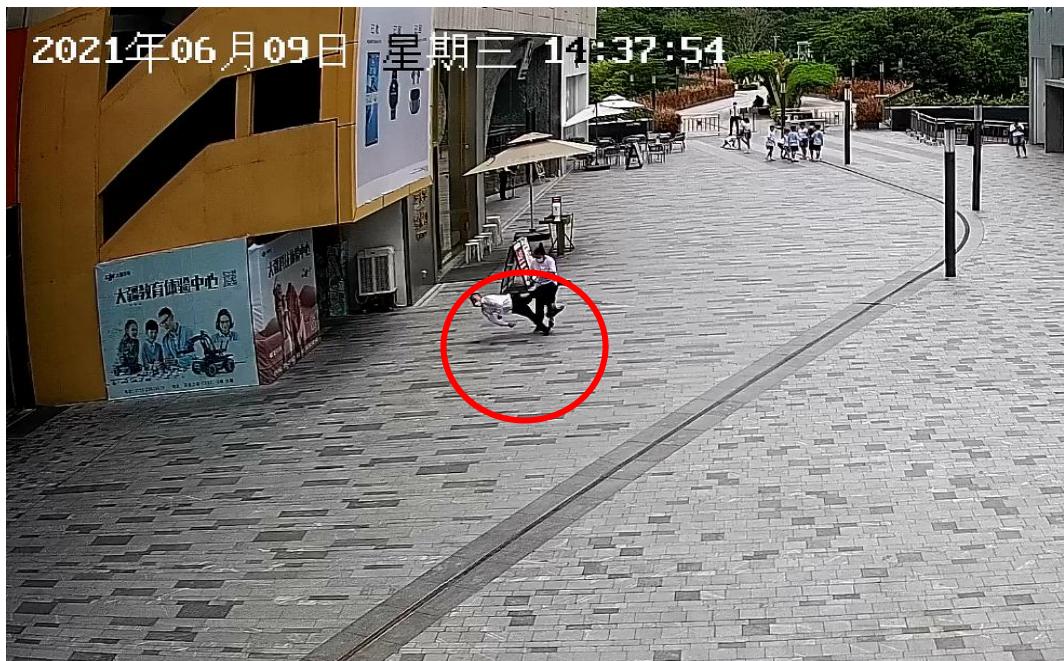
龙某坠落地面监控视频截图（身上无任何安全防护用品）。

管理部 CEEC 属地主管，安全意识淡薄，在高处作业时违反安全生产规章制度和安全操作规程，未按规定佩戴、使用安全帽、防滑鞋等劳动防护用品。

（一）深业商业管理（深圳）有限公司应严格落实企业安全生产主体责任，吸取事故教训，切实履行企业的安全生产主体责任，一是要切实加强现场管理安全，堵塞安全漏洞，针对高处作业现场，应做好安全防护措施，或使用高空作业车辆进行作业，全力保障作业人员的生命安全。二是要加强对管理人员、作业人员的岗前培训和日常安全教育培训工作，提高管理人员、作业人员的安全防范意识、自我保护意识和安全作业技能，从源头上严格监督、教育管理人员和从业人员按照规定要求在作业过程中佩戴、使用劳动防护用品，杜绝类似事故再次发生。
