“05·02”福田区美星厂区死亡事故 调查报告

梅林电网通信办公室以及路面局部修缮改造。

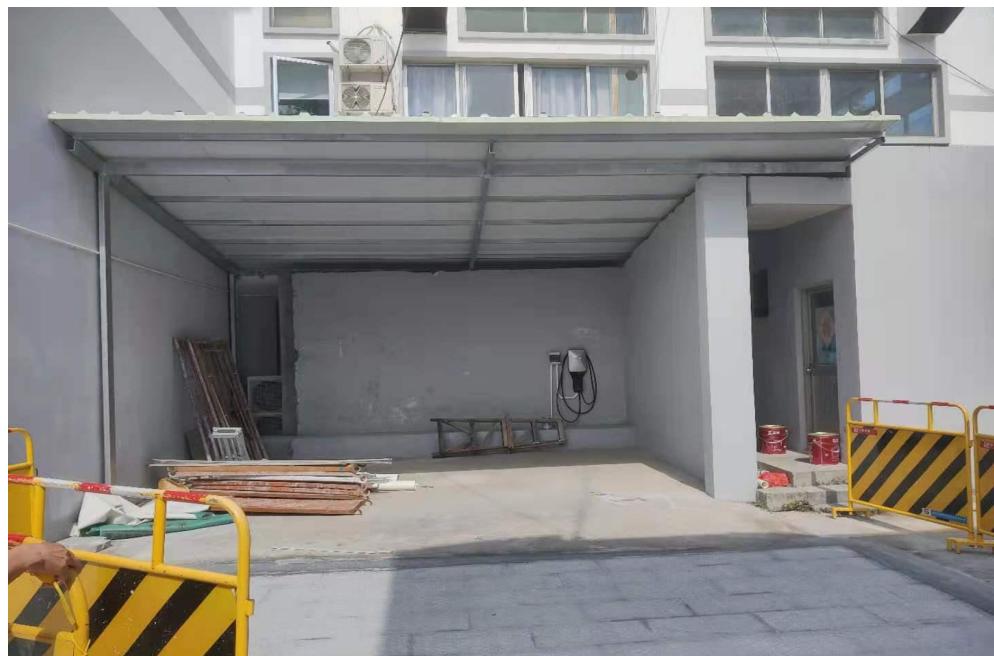
施工作业现场

梅林电网通信办公室以及路面局部修缮改造项目于2021年4月30日动工。5月2日上午8时50分许，深圳市设计装饰工程有限公司安排了作业人员陈某康、官某成、刘某录三人在施工现场对一楼的雨棚进行龙骨架安装作业。17时11分许，刘某录完成了龙骨巩固加焊作业后，在门字架上下来时，脚下踩踏的木制梯子发生倾倒，导致刘某录从梯子上摔倒至地面。

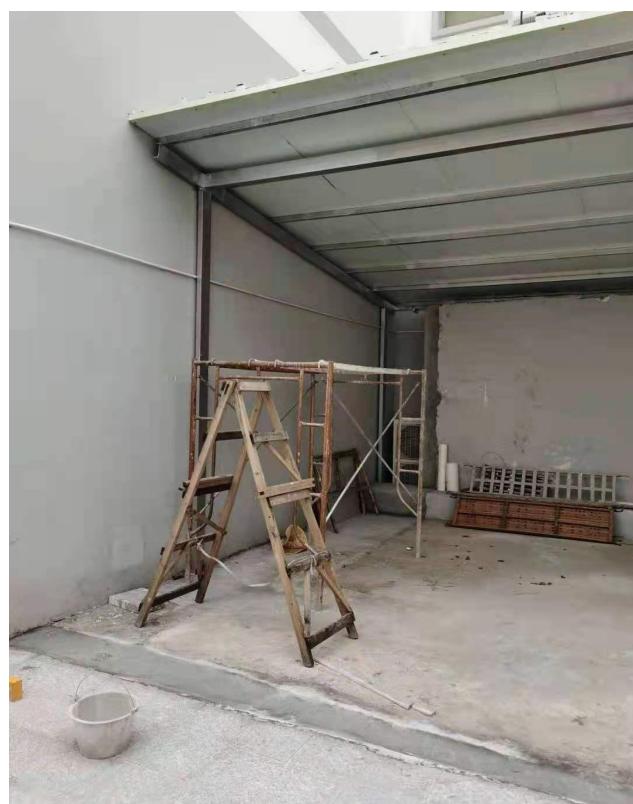
作业现场操作平台(门字架)高度为 1.9 米,木制梯子高度为 1.8 米。

刘某录（死者）安全意识淡薄，在施工作业时使用存在安全隐患的非制式木制梯子。

(一) 深圳市设计装饰工程有限公司应严格落实企业安全生产主体责任，吸取事故教训，切实履行企业的安全生产主体责任，一是要切实加强施工现场管理安全，确保安全隐患排查到位。二是要加强对作业人员的岗前培训和日常安全教育培训工作，提高作业人员的安全风险防范意识。三是发生事故后，必须按照国家有关规定向当地人民政府安全生产监督管理部门和负有安全生产监督管理职责的有关部门报告，杜绝事故瞒报的情况再次发生。
