“04·05”福田区梅林生活中心死亡事故 调查报告

2021年4月5日11时10分许，福田区梅林街道梅村路一号梅林生活中心3楼发生一起事故，造成1人死亡。

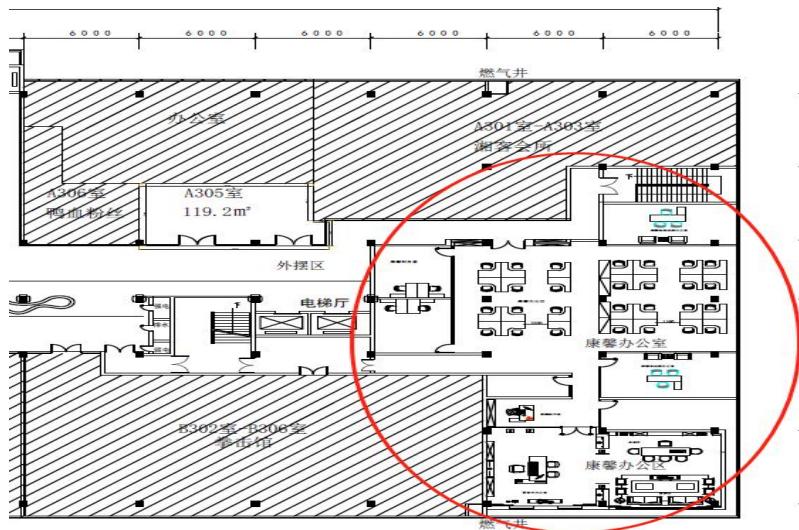
梅林生活中心3楼的部分区域(详见下图)，深圳市康馨养老事业投资发展有限公司与深圳市美丝实业有限公司解除租赁合同后只在2019年1月至9月缴纳了租金，至事发前在未缴纳租金的情况下却一直仍在办公使用。

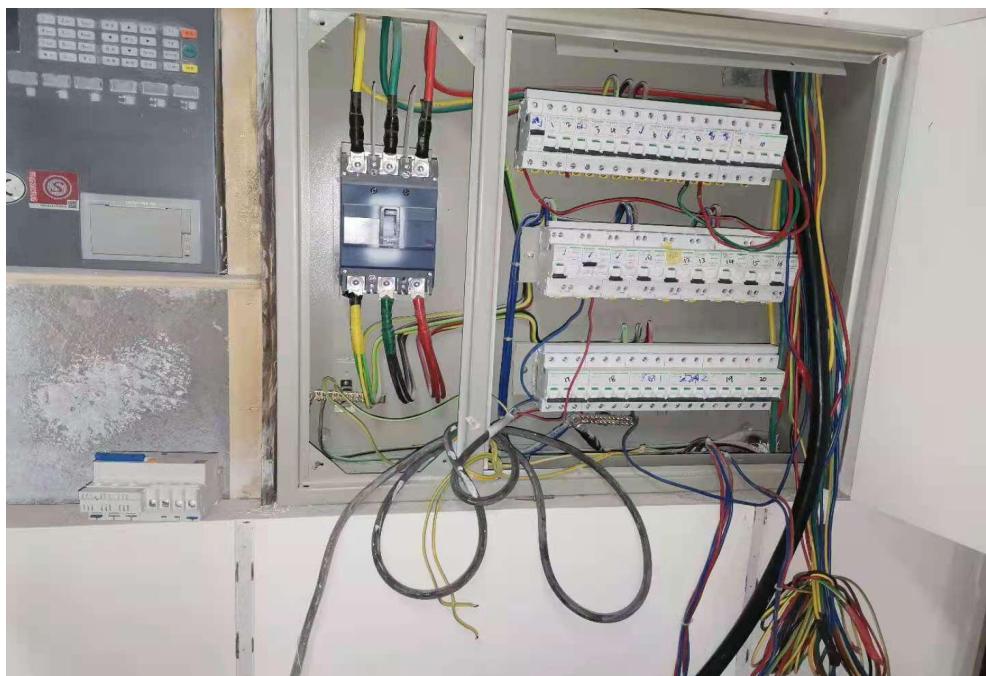
深圳市康馨养老事业投资发展有限公司原财务室内需要进行迁移的电箱

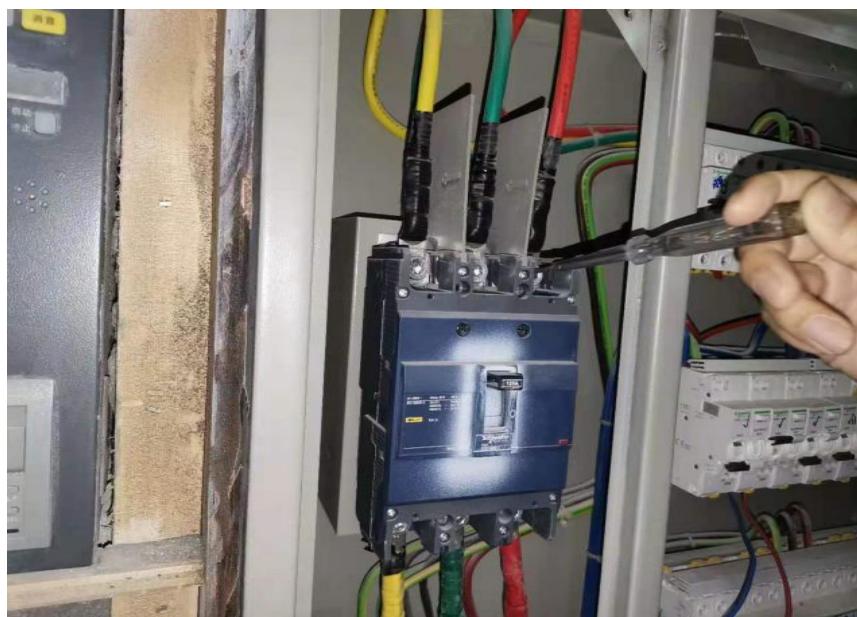
现场对开关箱进行检测，状态正常

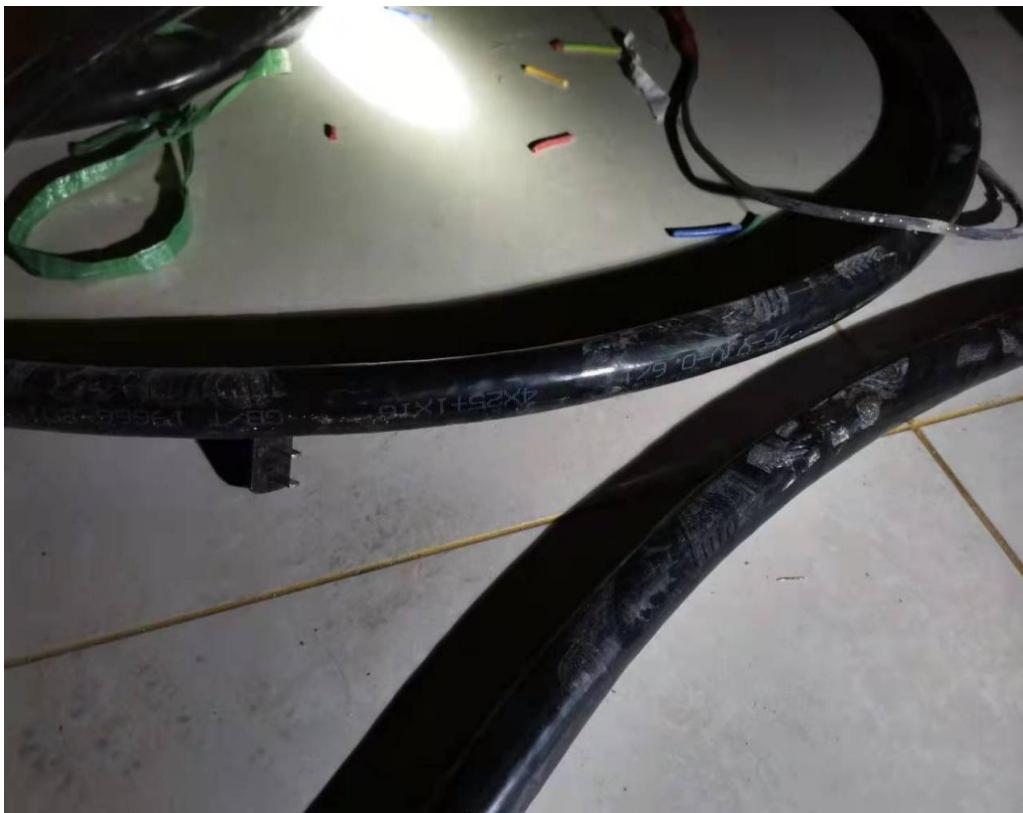
天花板内已铺设的电缆

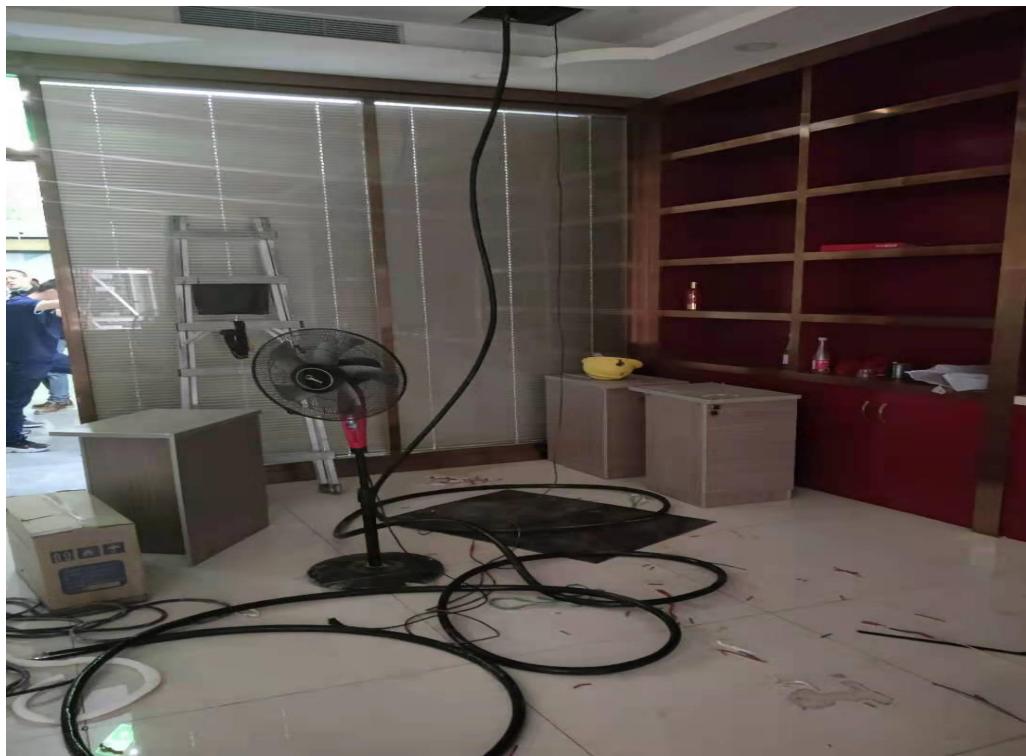
3 楼 A301-2 办公室内现场图：从室内吊顶天花进入口穿越的电缆线，现场电缆两头均未连接电源。

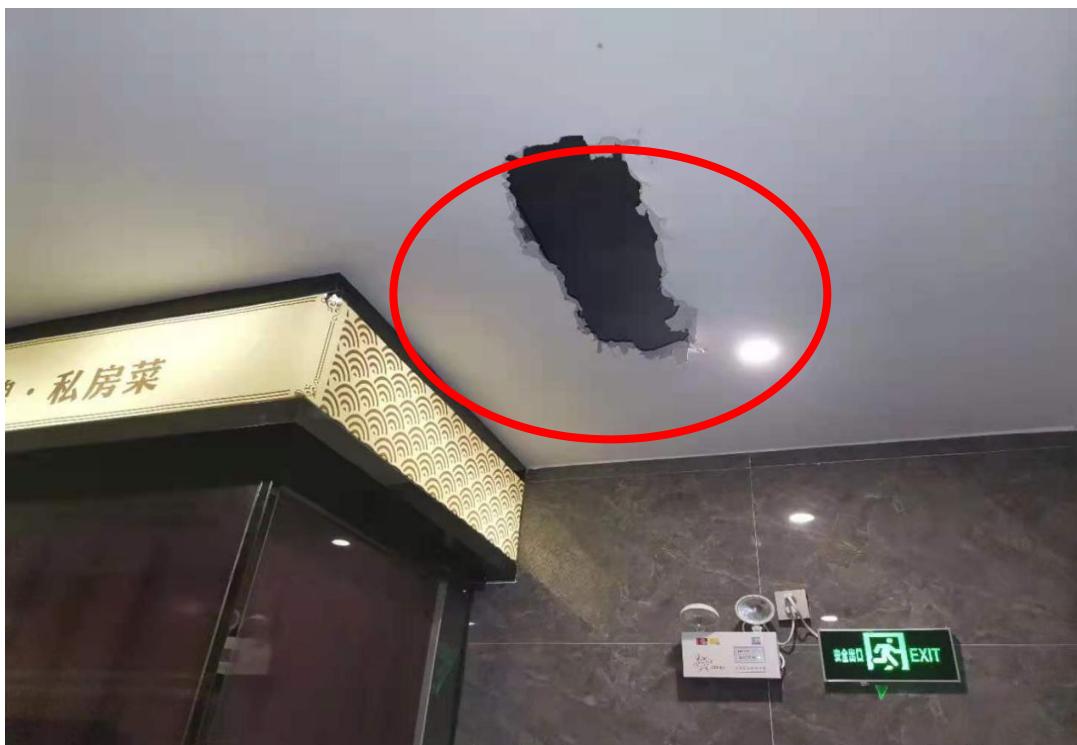
3 楼 A301-2 办公室外现场图：此处为了救援临时开洞口，也是事发时死者所处位置（离地高度为 3.06 米，长 0.9 米，宽为 0.27 米）

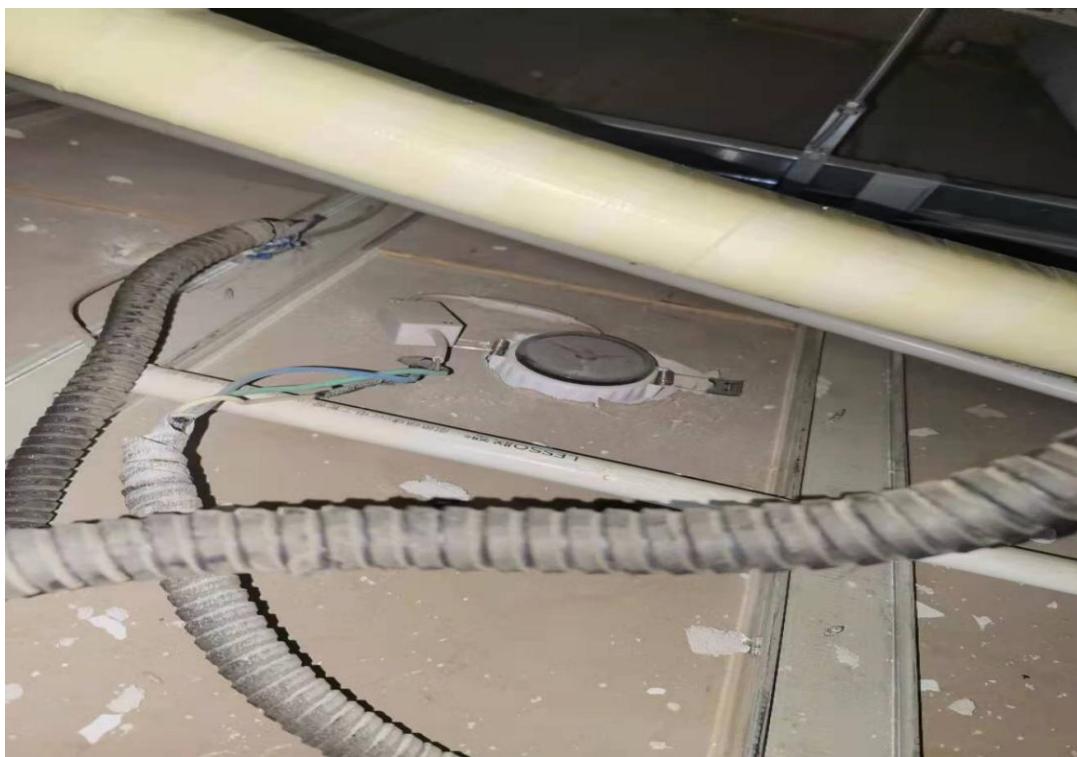
出事点天花板内有空调风机管、消防水管、电源线导管、支吊架、杆、角钢等其他众多杂物，进入天花板内必须匍匐才能移动。

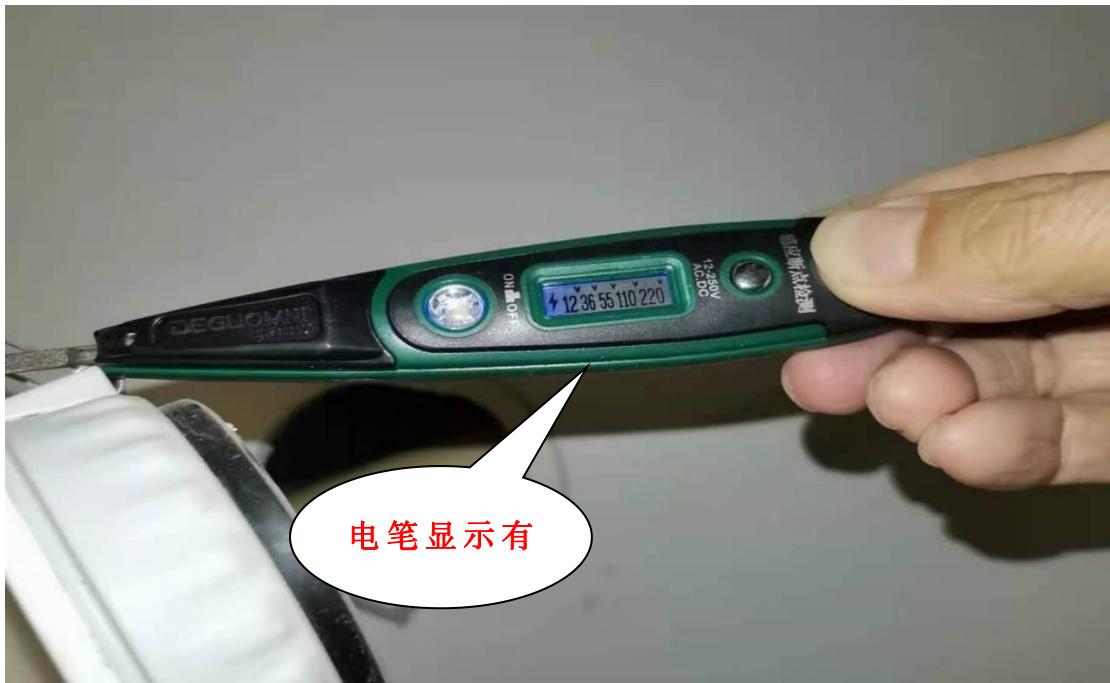
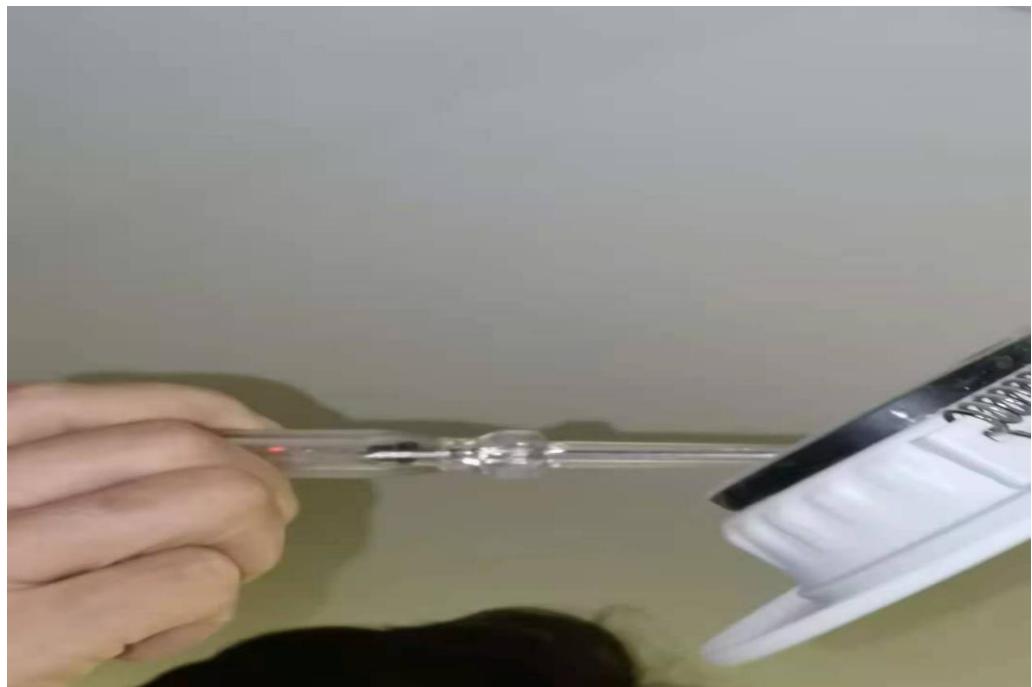
出事点现场检测到照明灯外壳带电，用数字测电笔显示照明灯金属

外壳电压为 110V。

（二）深圳市永邦商业服务有限公司作为物业管理单位，要认真落实企业安全生产主体责任，一是立即对公共区域内照明灯具进行全面排查，消除安全隐患；二是要进一步加强小散工程和零星作业的管理力度，抓实、抓严、抓细作
