“03·29”福田区上沙村城市更新单元二期 基坑支护及土石方工程项目死亡事故 调查报告

上沙村城市更新项目二期 02-01、02-02 地块基坑支护及土石方工程。

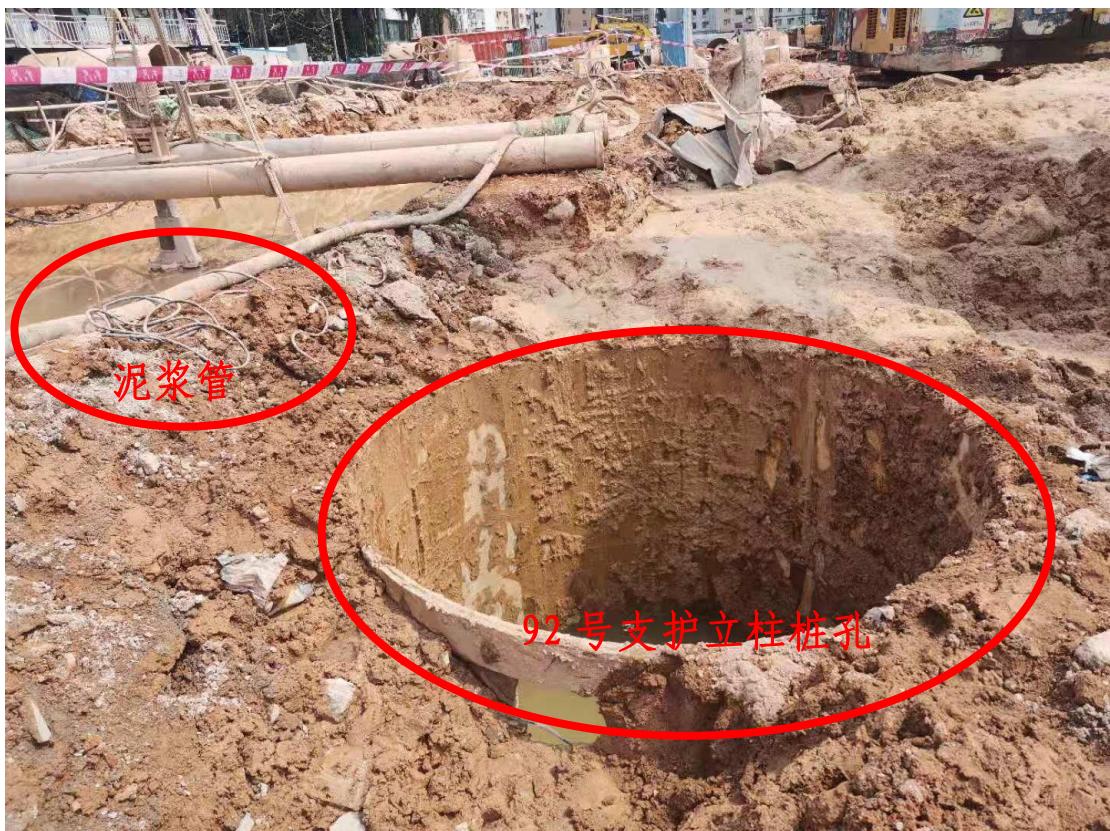
事发现场图

1、事故发生点位于福田区上沙村城市更新单元二期 02-01 地块土石方及基坑支护工程项目的 92 号支护立柱桩孔，该支护立柱桩坑井口直径为 2.7 米，井深为 3.5 米，井内水深约为 3.5 米。

《专项施工方案》进行施工，未能及时清理支护立柱桩孔周边的淤泥，现场作业环境不满足作业要求，存在较大安全隐患。

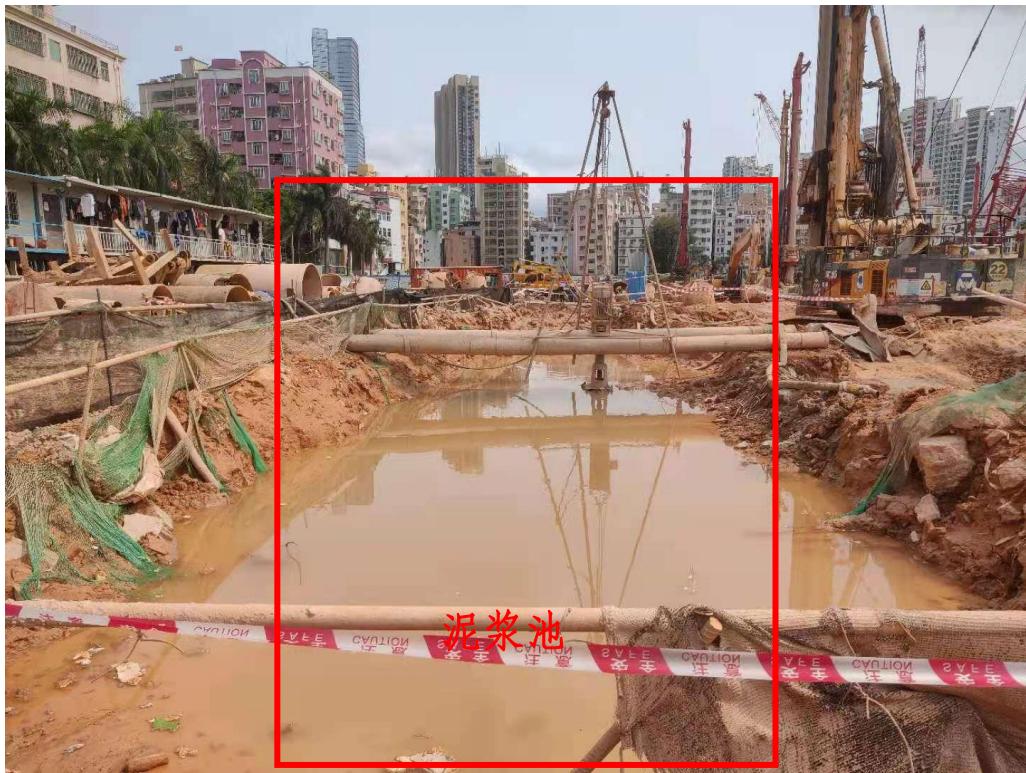
泥浆池

董某强（死者），在泥浆池边与 92 号支护立柱之间行走作业时，对周围淤泥堆积过多存在的安全风险辨识性不强，未采取足够安全隐患防范措施，致使脚下打滑掉入支护立柱桩孔内。
