“11·24”福田区汇龙花园死亡事故调查报告

2020年11月24日17时15分许，福田区梅林街道辖区梅东三路的汇龙花园4栋天龙阁发生一起事故，造成1人死亡。

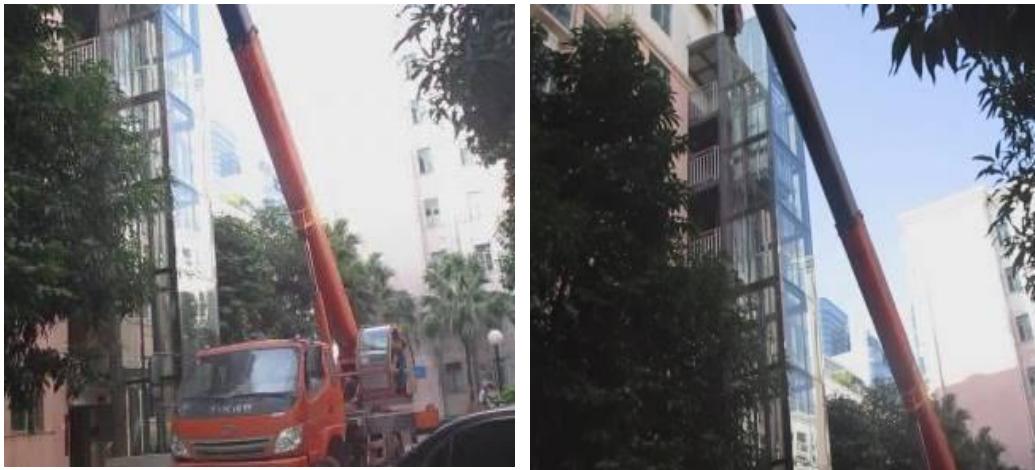
对事故现场勘查发现：豫 AW7197 高空作业车液压油缸未见明显漏油，外观完好未见明显缺陷。经现场启动车辆测试，高空作业车能够正常启动，支腿可以正常打开、吊臂正

常变幅，第二节臂正常伸出、第三、四节臂不能伸出。吊臂前端挂篮固定可靠，角度可调。

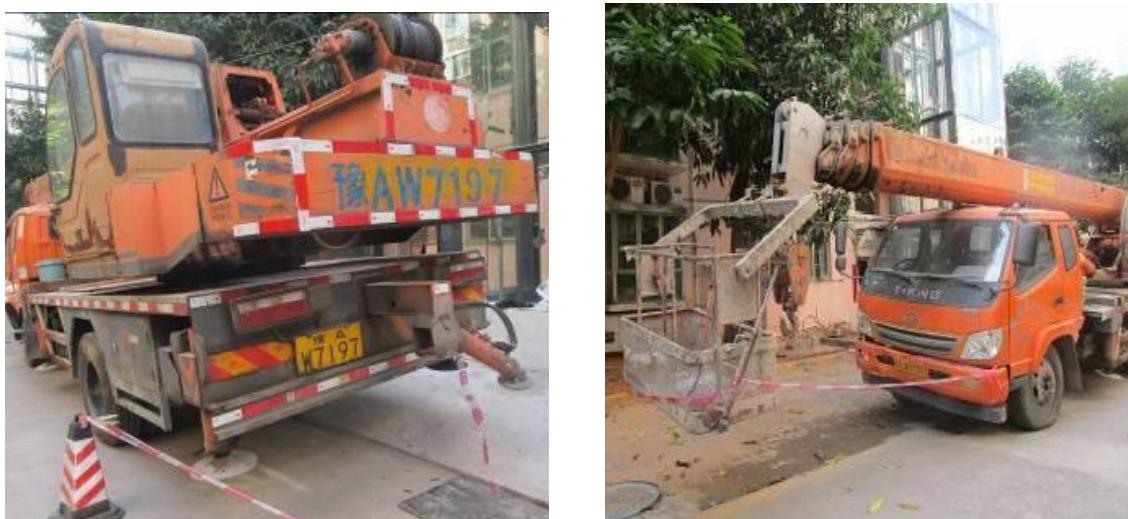
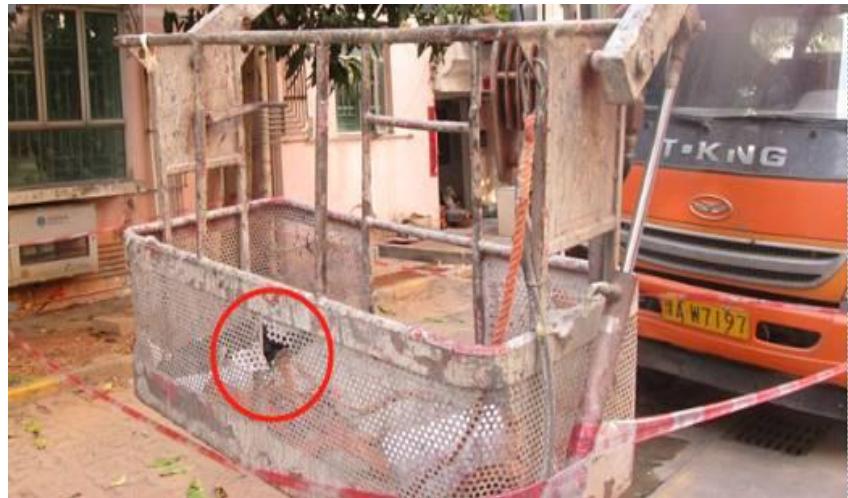
监控视频显示，高空作业车挂篮在出事前挂篮铝网防护栏完好，出事降回地面后发现一由内向外因冲击造成的缺口，缺口呈不规则形状，大小约 $15\text{cm} \times 15\text{cm}$ 。

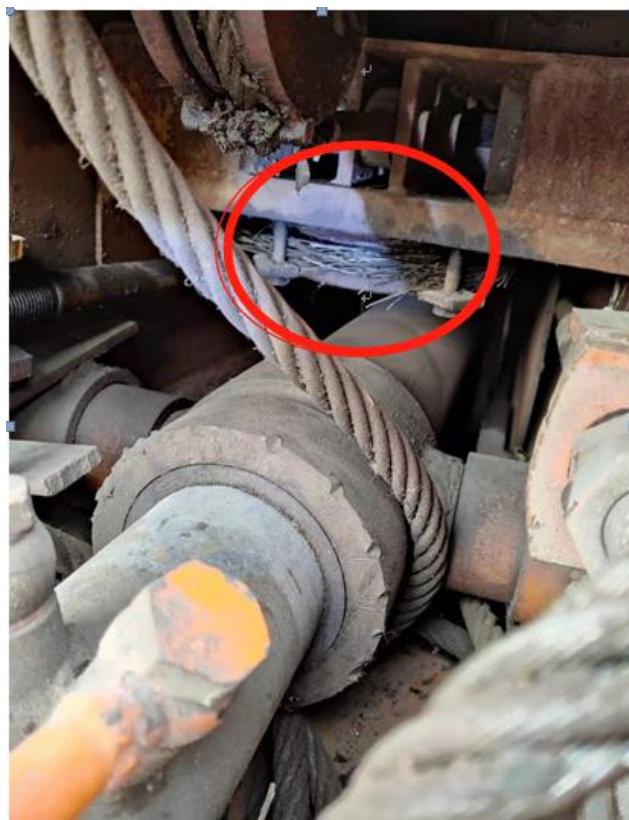
对高空作业车进行查验，其吊臂内起举升、回缩作用的钢丝绳断裂，断裂的钢丝绳卷缩在举升油缸一端，断裂钢丝绳及钢丝绳断裂处。

深圳市盛展工程设备租赁有限公司的高空作业车吊臂内钢丝绳瞬间断裂致使挂篮突然下坠，造成作业人员伤亡。

(一)深圳市盛展工程设备租赁有限公司作为高空作业车辆租赁单位,要认真吸取事故教训,切实履行企业的安全生产主体责任,一是在高空作业前,应全面检查高空作业车的安全装置是否完整、有效;二是必须要对作业设备定期进行安全检测;三是要加强从业人员的安全生产教育和培训。

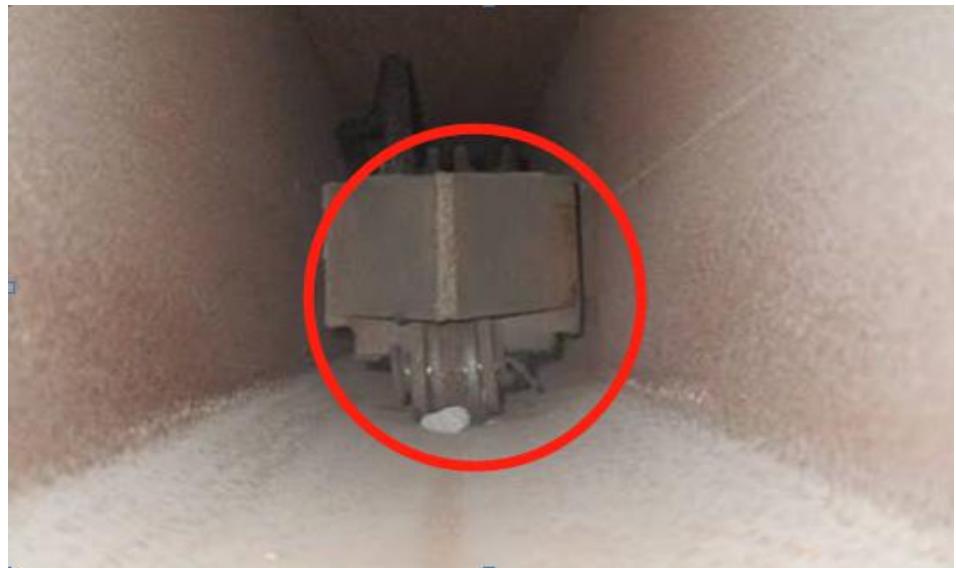
从高空作业车吊臂前端查看，发现高空作业车吊臂内牵引3、4节吊臂的滑轮上已无钢丝绳。

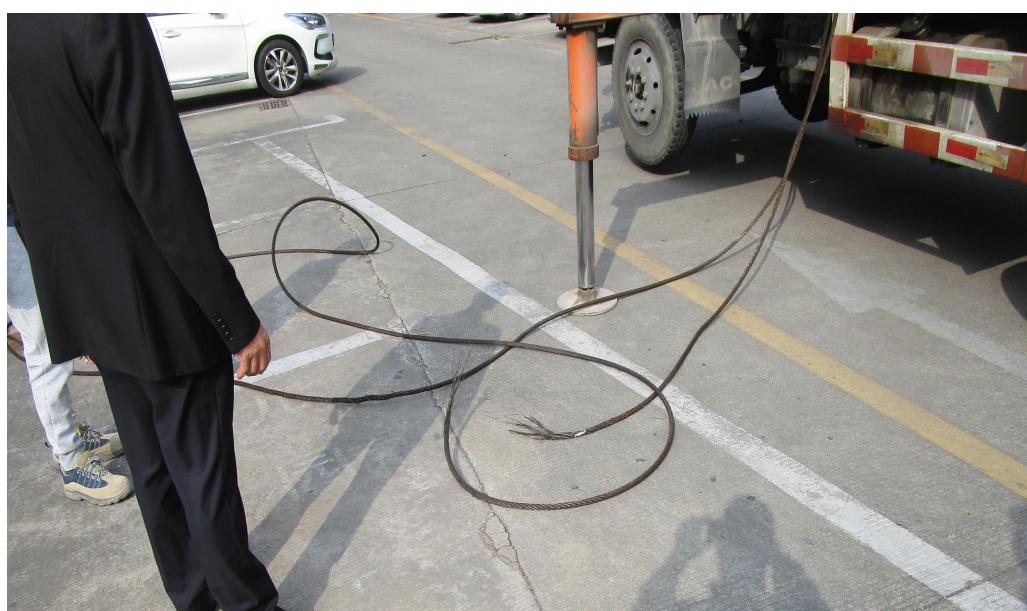
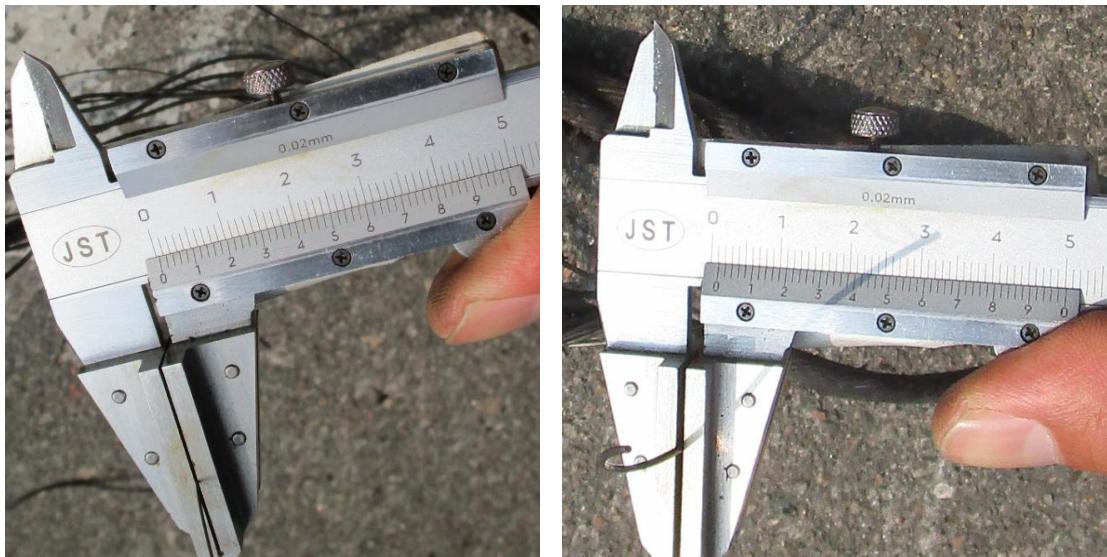
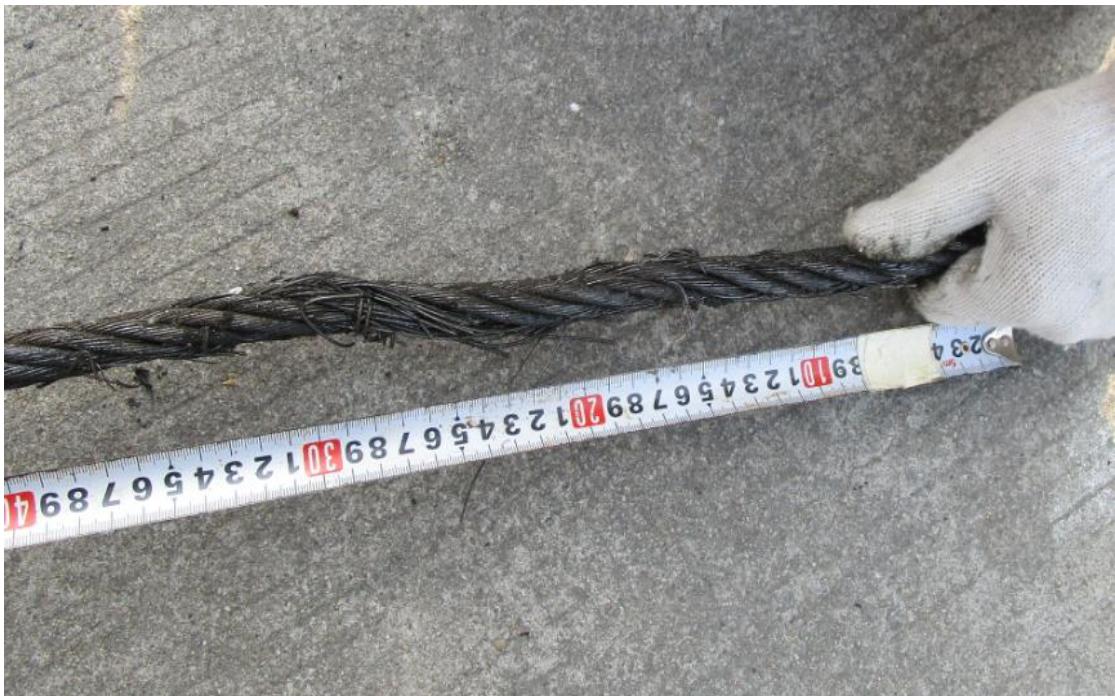
现场将断裂钢丝绳从涉事高空作业车的箱型臂内抽出后测量：钢丝绳直径为 17.96 毫米、6 股、钢丝直径有 1.08 毫米、0.4 毫米二种、钢丝绳全长 23 米、断口离一端钢丝绳头 6.6 米。

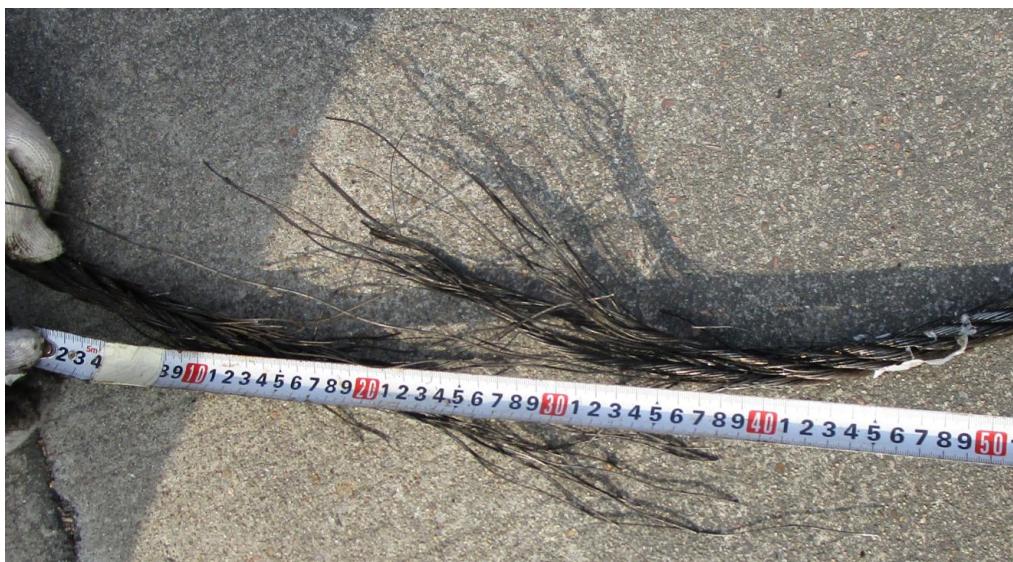
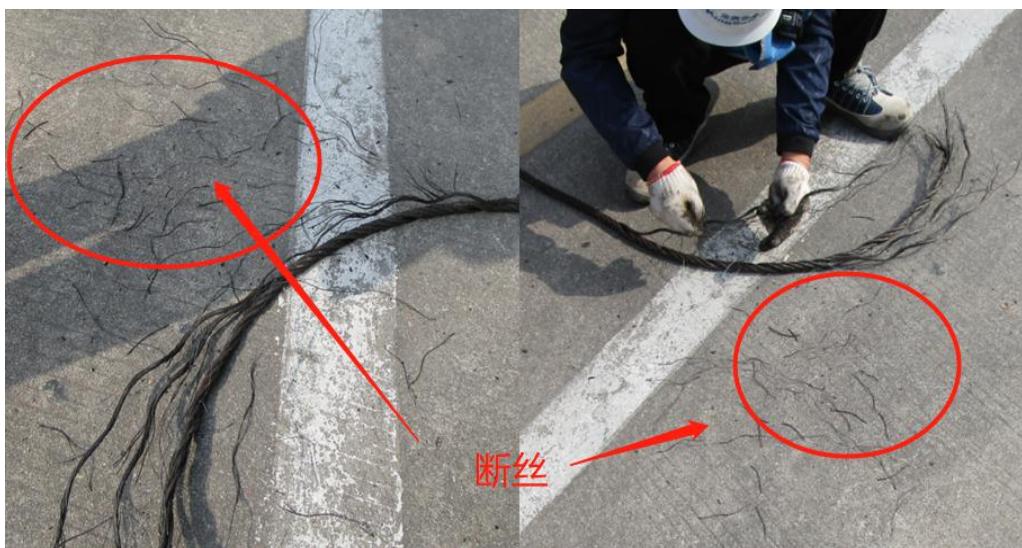
经检查发现钢丝绳除断口外还存在一处断股较多的明显病害点，并且整条钢丝绳断丝较多，断口处钢丝只要稍微用力即断裂。

深圳市盛展工程设备租赁有限公司作为汇龙花园4栋天龙阁加建电梯的高空作业车租赁单位，未能认真履行企业安全生产主体责任，未建立安全生产责任制、安全生产规章制度和操作规程，未对从业人员进行安全生产教育和培训，未对从业人员进行操作高空作业车的正规系统培训、考核，未对高空作业车进行经常性维护、保养，并定期检测，未能及时发现并消除高空作业车伸缩臂存在的事故隐患。

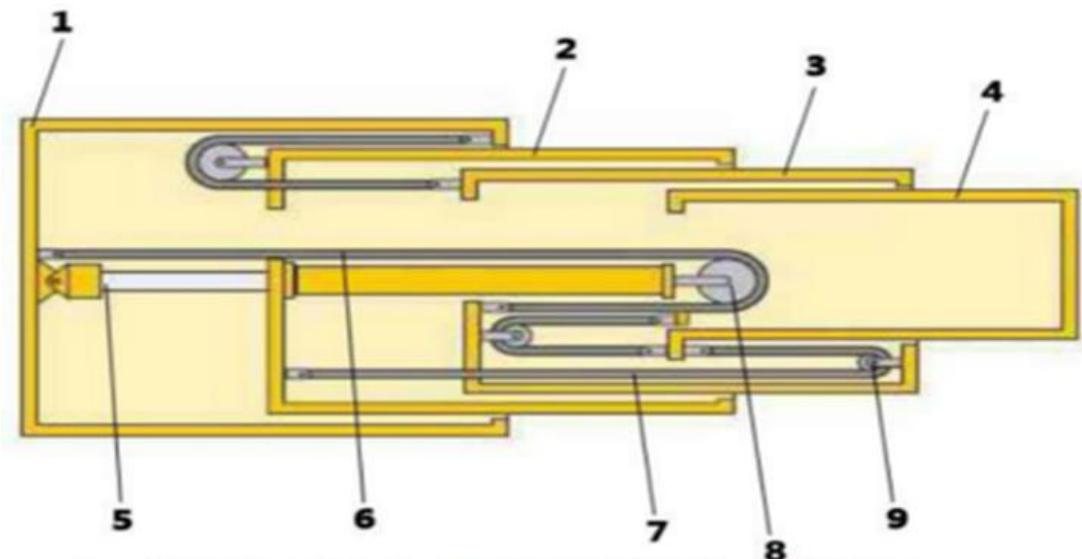
经查验，豫 AW7197 高空作业车起重臂伸缩机构为单液压油缸加绳排伸缩的结构形式。该类型机构的工作原理：当液压缸伸长时，二节臂与缸筒结合在一起，二节臂与油缸同步伸出；三节臂的绳子一端固定在尾端拉锁固定座上，当油缸伸长时，在滑轮 I 的作用下，三节臂被拉出，且伸出长度与二节臂的相同；四节臂一端固定在尾端铰接轴上，通过滑轮 II 的作用，当三节臂伸出时，带动四节臂的伸出，且长度与三节臂相同。如此实现二、三、四节臂同步伸出。

1、一节臂；2、二节臂；3、三节臂；4、四节臂；5、伸缩液压缸；
6、三节臂伸缩绳；7、四节臂伸缩绳；8、伸缩滑轮Ⅰ；9、伸缩滑轮Ⅱ

事故发生时，高空作业车将载有杨某辉（死者）及李某林的挂篮，升至约 20 米高的空中，在工作过程中牵引举升三节臂的钢丝绳突然断裂，致使三、四节臂瞬间下落，以致施工载人挂篮和施工人员瞬间下坠约 10 米左右，造成挂篮内作业人员失稳，因人的生理构造及自然反应，作业人员身体迅速弯曲下蹲并与施工挂篮（挂篮尺寸：长 1.3 米、宽 0.6 米、高 1 米）发生碰撞，导致作业人员受伤。
