“08·17”福田区群星迪士高舞厅死亡事故 调查报告

“08·17”福田区群星迪士高舞厅死亡事故调查组

2020年11月5日

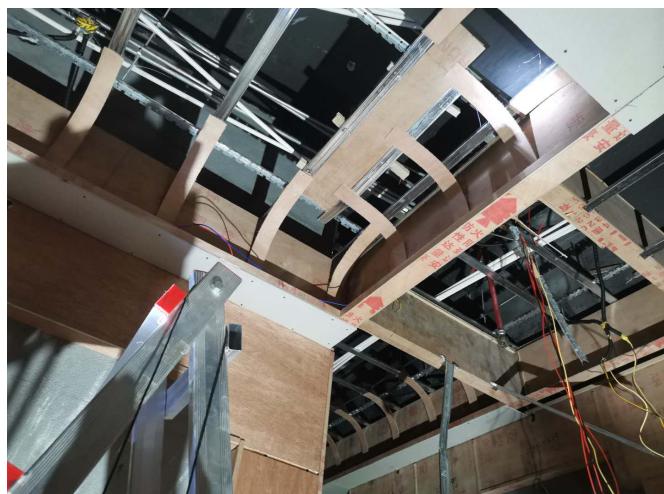
1、事故现场的走廊上方装修搭建的龙骨架、导线管等作业，距地面大约4米；吊顶天花内的龙骨架采用轻型龙骨型与砼土顶板固定相接的金属螺杆连接，金属导线管等采用金属支吊架连接固定。

经检测，金属龙骨架、金属导线管、金属支吊架等物件均没有漏电现象。

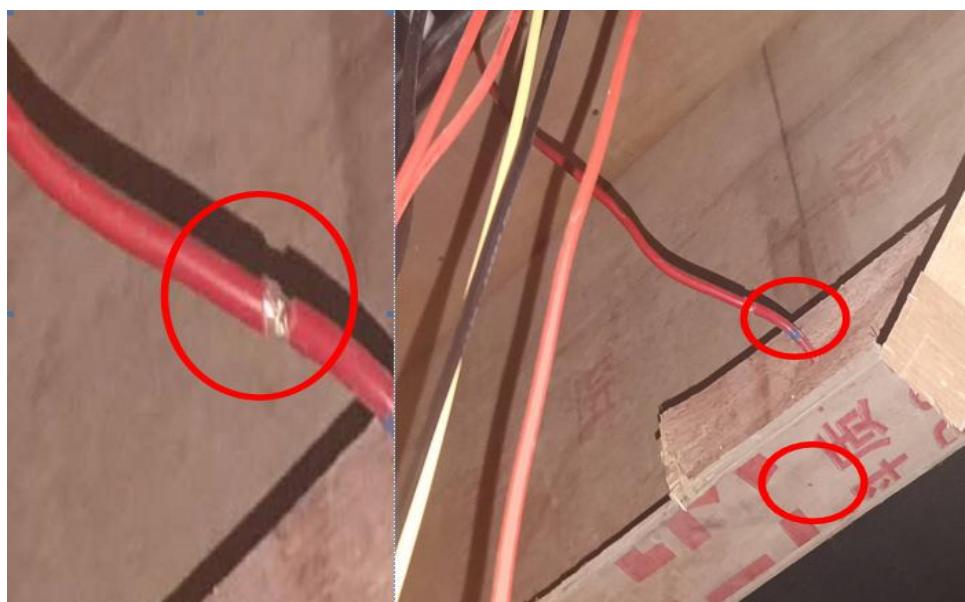
2、在事发现场发现一根红色的电源线末端处被剥开裸露出3.5cm左右的铜芯软线，经送电检测为无电状态，现场有一截1.35m的电源线被剪断。

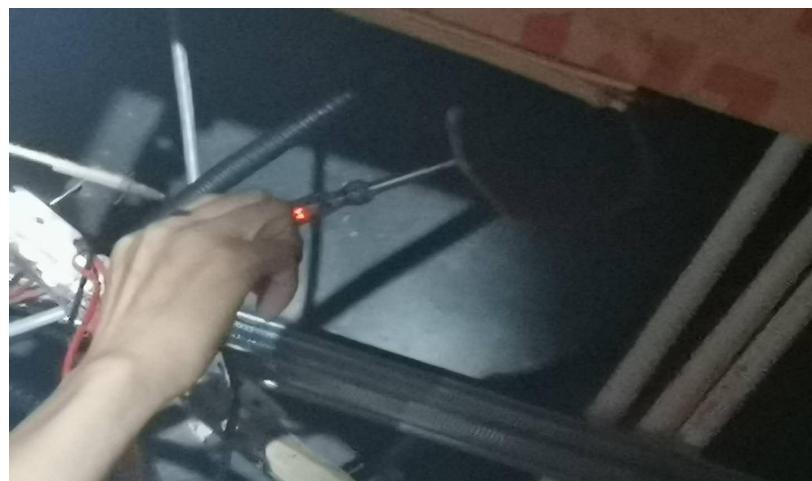
3、在检查被剪断线的前方，发现了与之吻合的电源线，在其末端约 7cm 处又见到一约 1cm 的剥开口，发现里面裸露出的多股铜芯软线。

经对现场的末端间被剥剪开口裸露约 1cm 的电源线通电测试(测电笔)：电火线(L 线)有电。

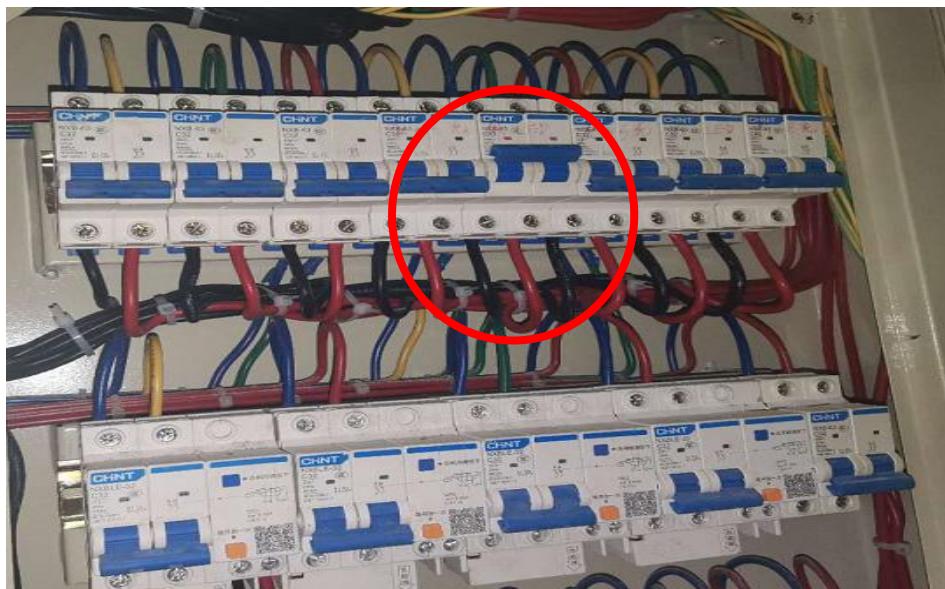
4、在异地电箱控制处(电源总闸)的第一排第五个 2P 断路开关为被剪断电源线的控制开关(逐一送电后确认)。
