# **“06·27”福田区香梅路片区内涝整治工程死亡事故调查报告**

2020年6月27日15时20分许，福田区香蜜湖街道香梅社区红荔西路8006号的香梅路片区内涝整治工程项目工地5号井内发生一起坍塌事故，造成1人死亡。

(一) 工程名称：福田区香梅路片区内涝整治工程

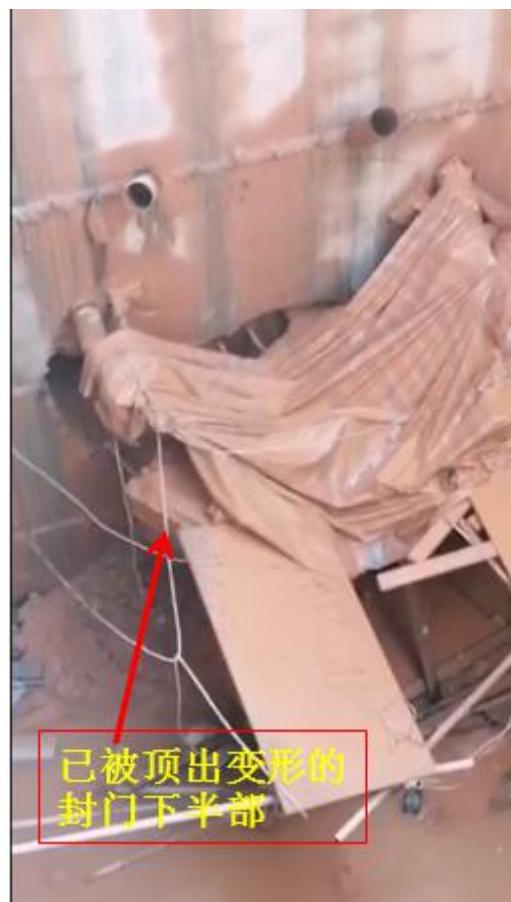
6月27日上午，拆除班组发现，封门下半部已发生位移，部分结构已严重外倾，便要求劳务管理人员王某辉安排吊车将下半部变形结构吊离，以确保作业环境安全。

已被顶出变形的  
封门下半部

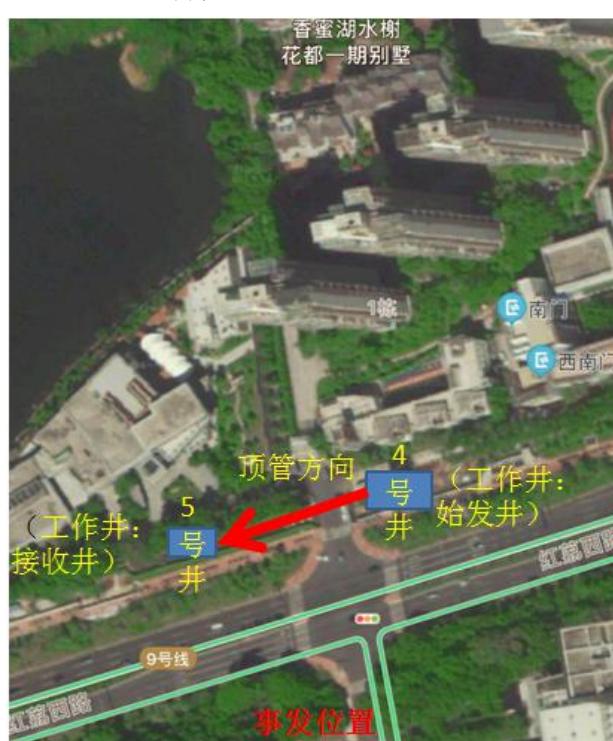
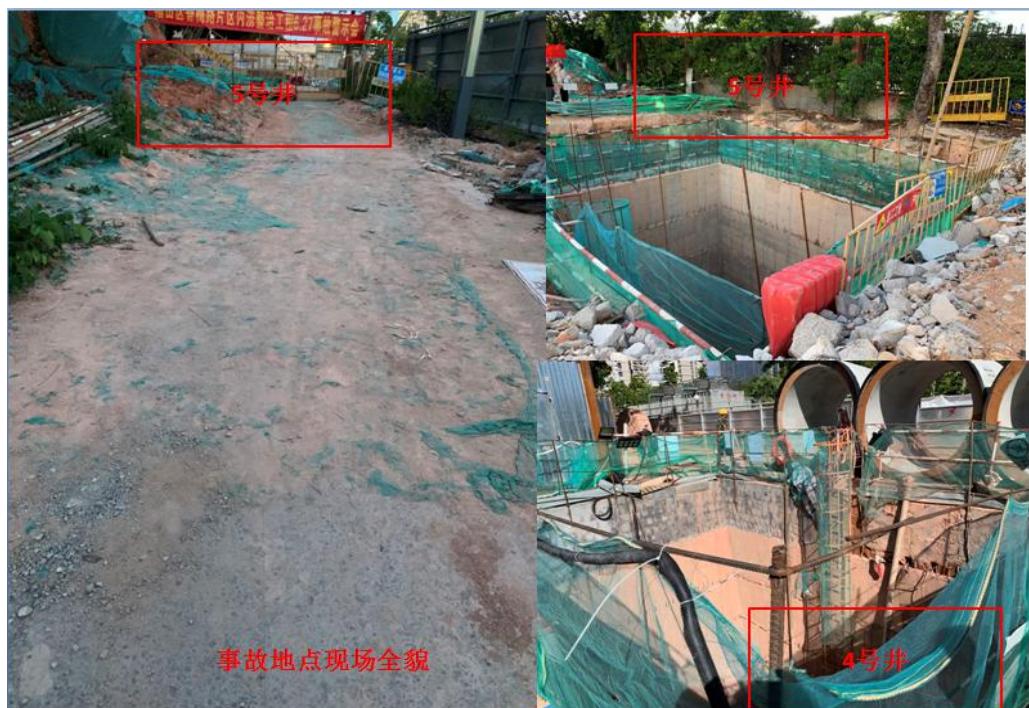
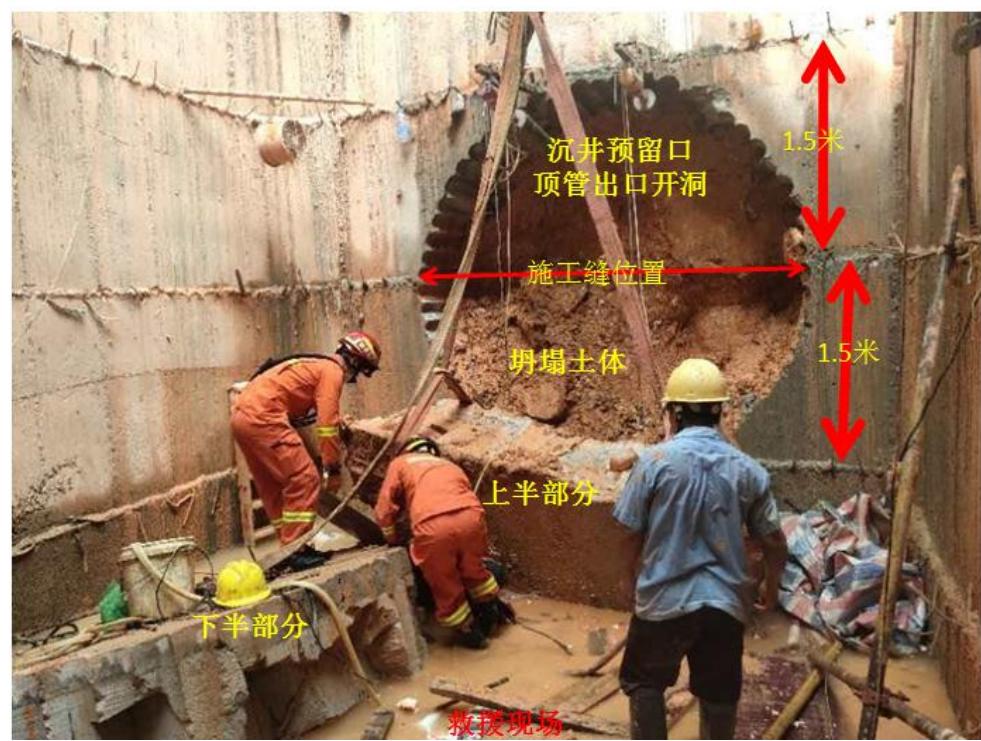
专家组多次勘察事故现场，对关键部位和物体进行测量。事故地点位于福田区红荔路，现场情况见下图：

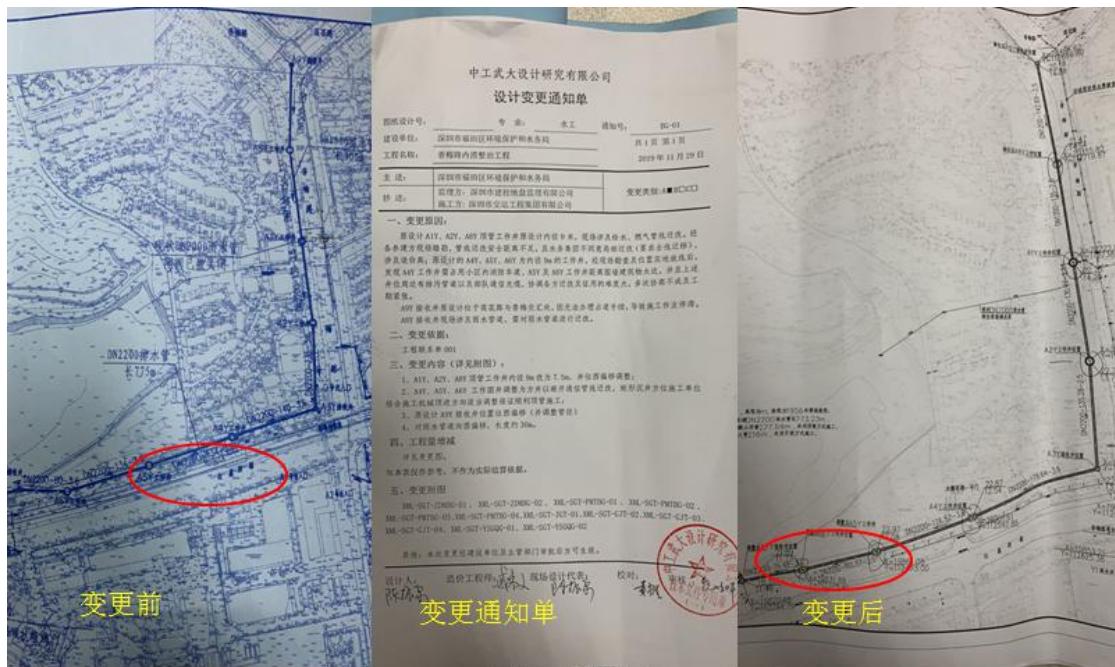
经查验图纸，原设计图纸设计 4、5 号井为圆形沉井，2019 年 11 月 29 日，中工武大设计研究有限公司出具设计变更，将 4、5、6 号工作井变更为方井。变更经过建设单位及主管部门审批，流程合规。

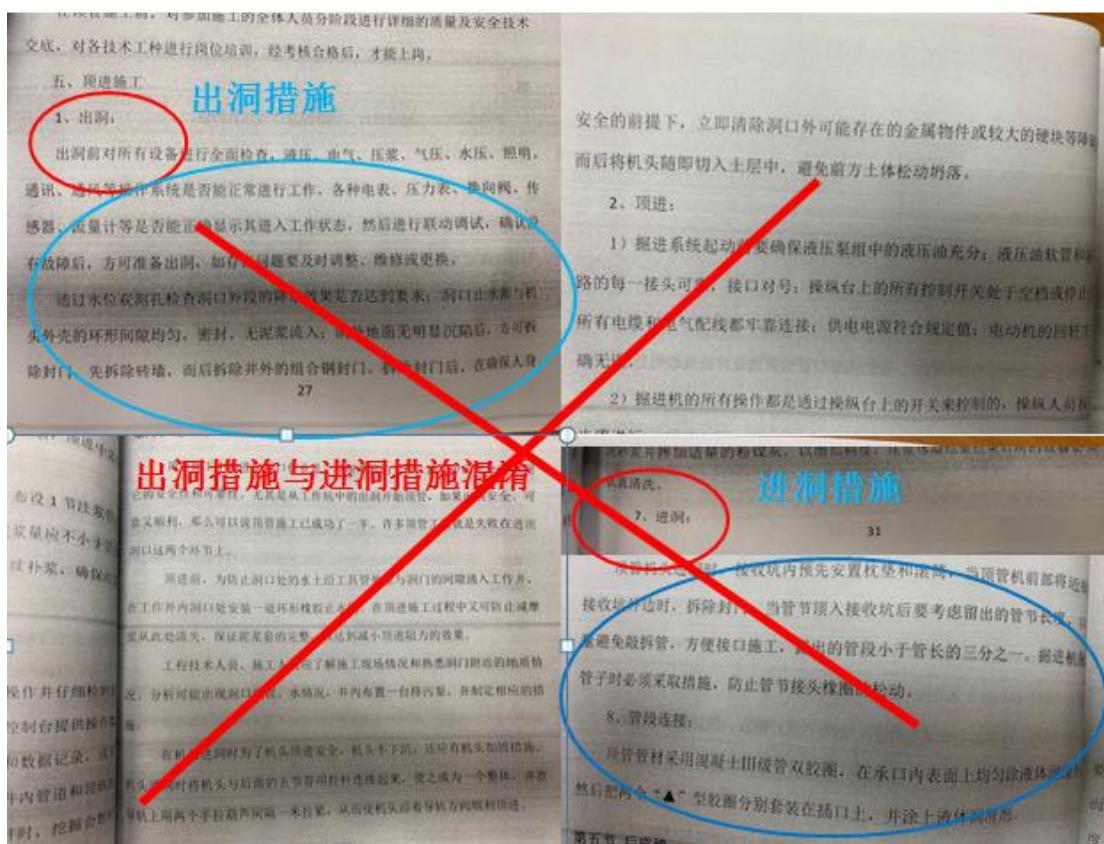
## 顶管作业专家论证

本工程的 5 号沉井净高度为 10.2 米，顶管施工属危险性较大的分部分项工程，按国家相关规定，应编写专项方案并组织专家论证。经查，施工单位编制了《明挖、沉井、顶管工程安全专项施工方案》，但是方案中顶管施工进洞、出洞的表述顺序颠倒。

施工方案中顶管作业的出洞措施与进洞表述顺序颠倒

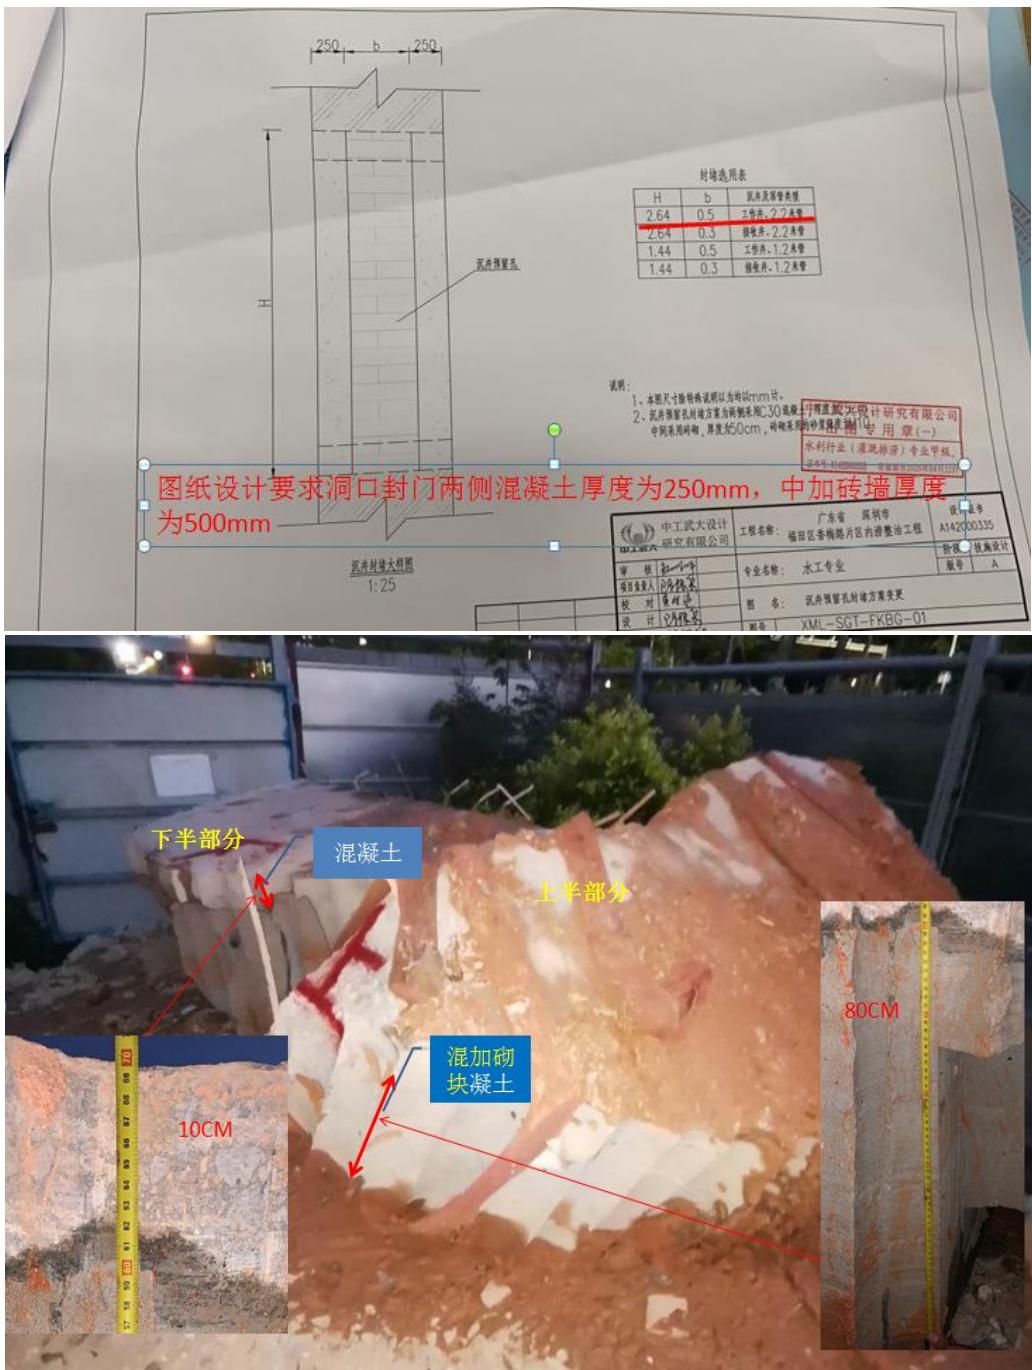
经查阅图纸，图纸设计出洞口封堵无需设置钢筋，工艺做法为两侧浇筑混凝土，中间填充砖墙，以便于后期破除。
