“05·21”福田区益田村死亡事故调查报告

2020年5月21日8时30分许，福田区福保街道辖区益田村发生一起事故，造成1人死亡。

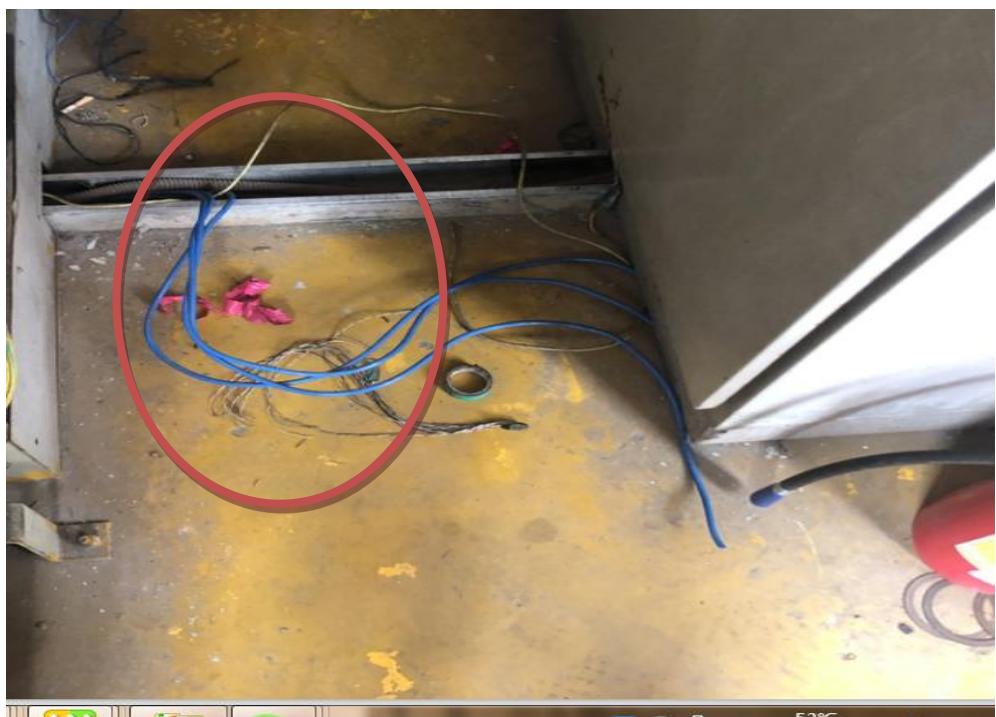
现场发现死者时倒下的位置

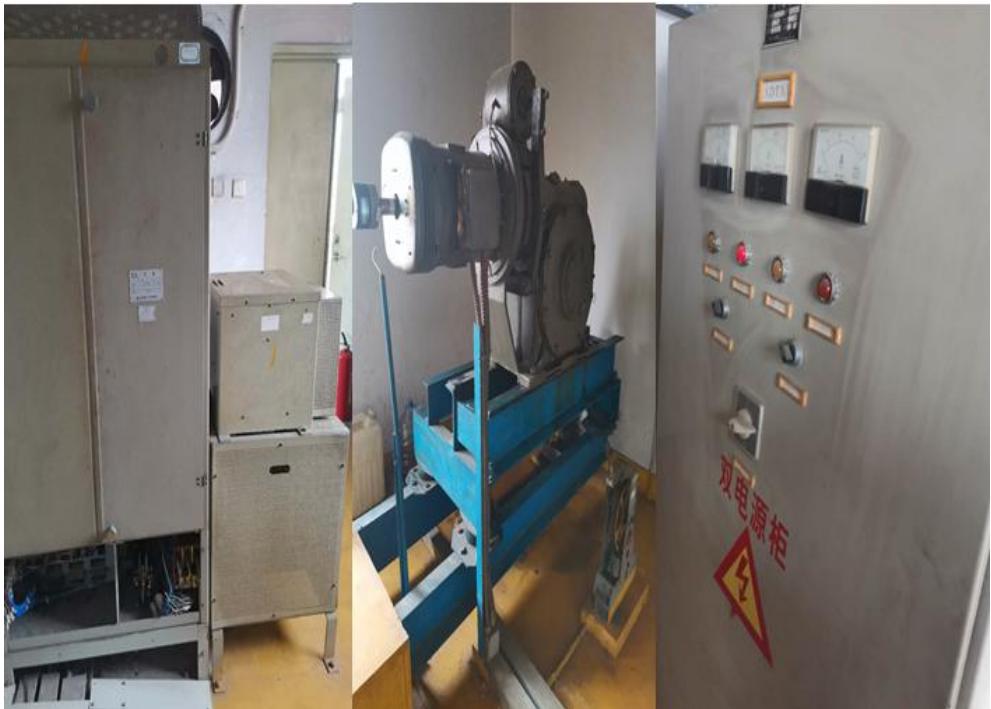
电梯设备房内设置有电源箱(配电柜),控制柜、电梯曳引机设备(具有危险性设备)。

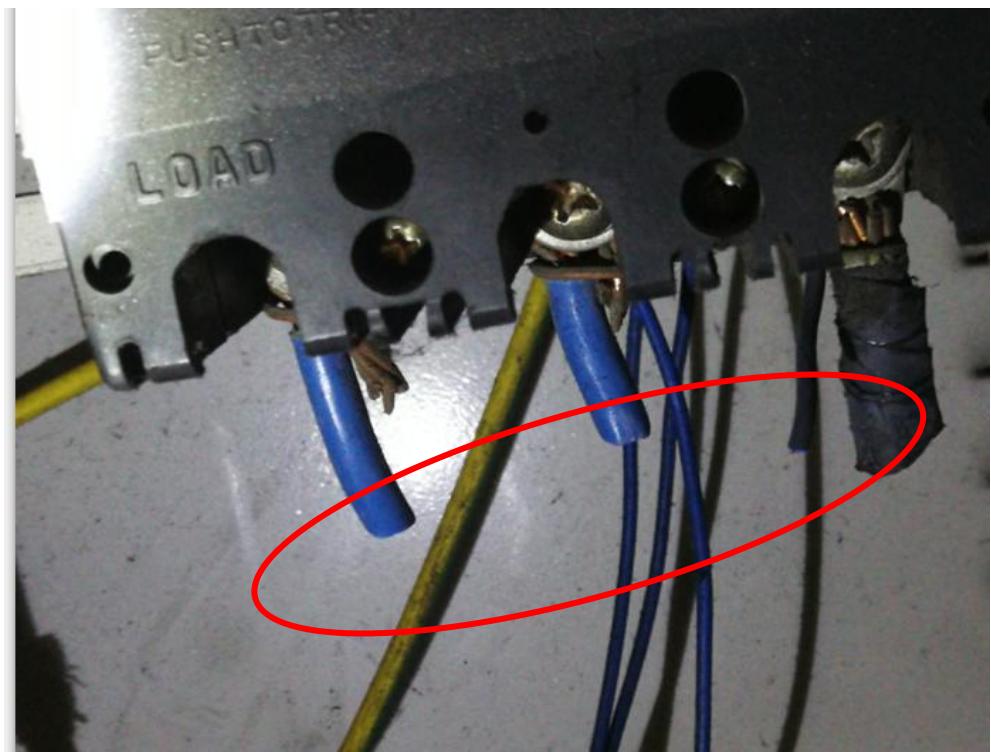
配电柜内第二回路供电电源的3#分路开关下端出线位置可见电源出

线的三相电线（ 10mm^2 ）均被剪断。

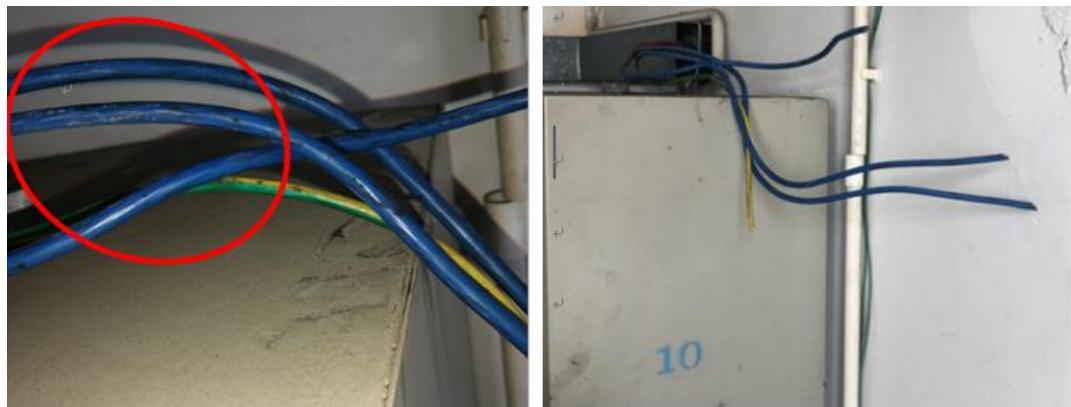
配电柜顶的上面可见到从柜内拽出的三根电源线和一根（ 4mm^2 ）的 PE 线，这组四根电源线在一段位置处（包括配电柜顶部右角一处位置）有明显手抓痕迹及拽过的划痕，是在用力摩擦时时产生的。

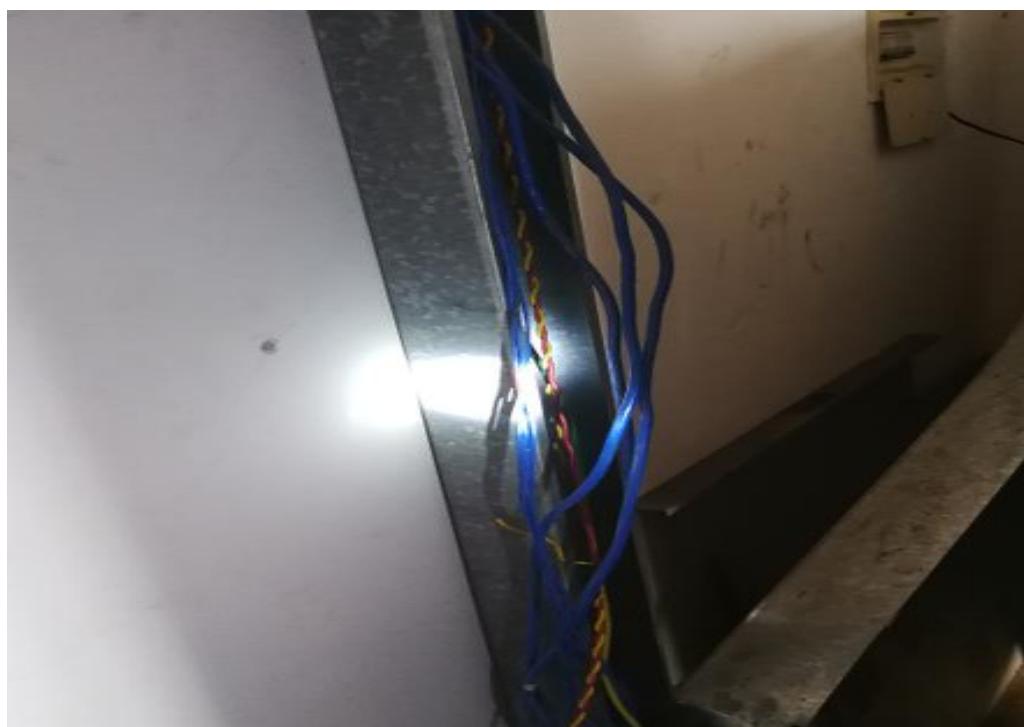
在控制柜旁竖向敷设的电缆桥架处盖板被拆开，掰置墙角，几根相同的电源线被人为拉出线槽。

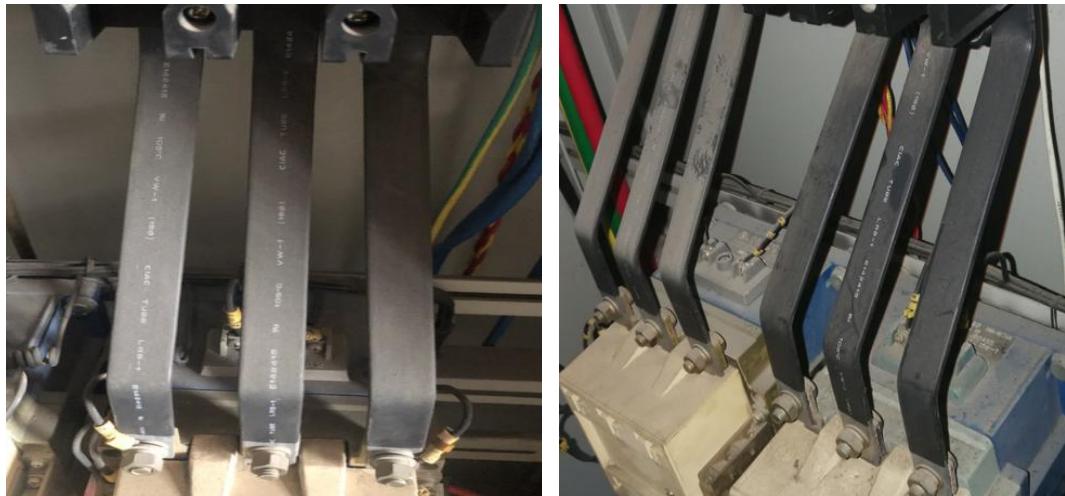
4 栋尚未碰触过的电源进线板对比 3 栋电源进线板有明显碰触过的痕迹。在配电柜内的第二路电源供电的主开关至交流接触器电源连接的进线板的 B 相、C 相位置有可见碰触过的痕迹。

下，违规进行涉电作业，且在涉电作业时未按规定使用劳动防护用品（在没有穿戴任何用电防护用具时拆、拉、抽、顶电源线），不慎触碰到了配电柜内的第二回路电源供电的主开关与交流接触器电源连接母线板（外套热缩管热熔连接）B相、C相两相带电体造成了双相触电。

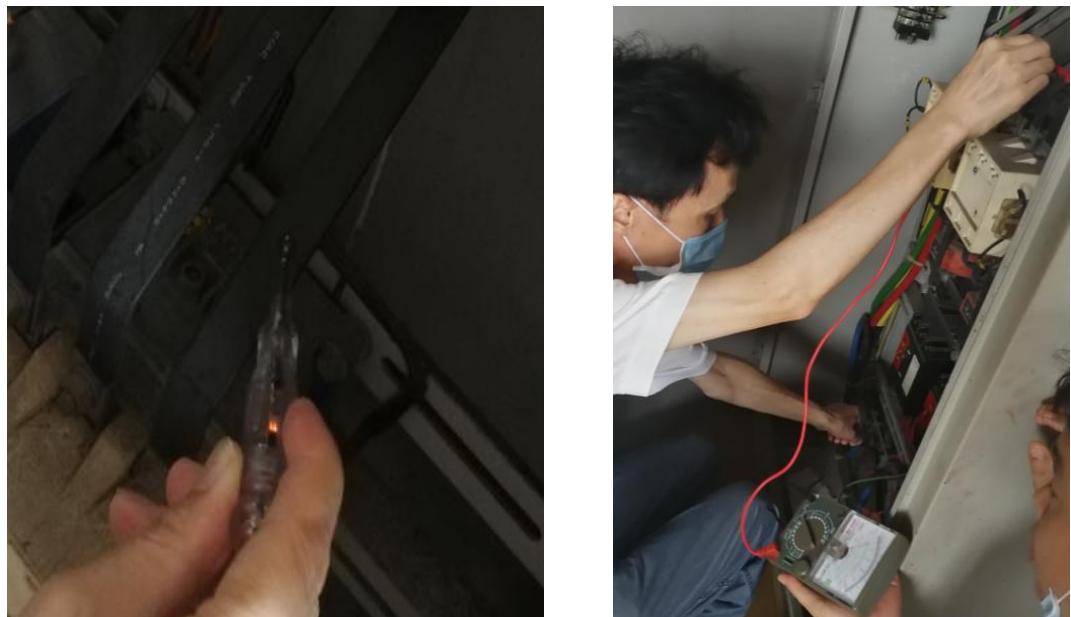
使用测电笔对第二回路供电的母线板 B 相、C 相检测为有电，通过万用表对其测量线电压为 240V。

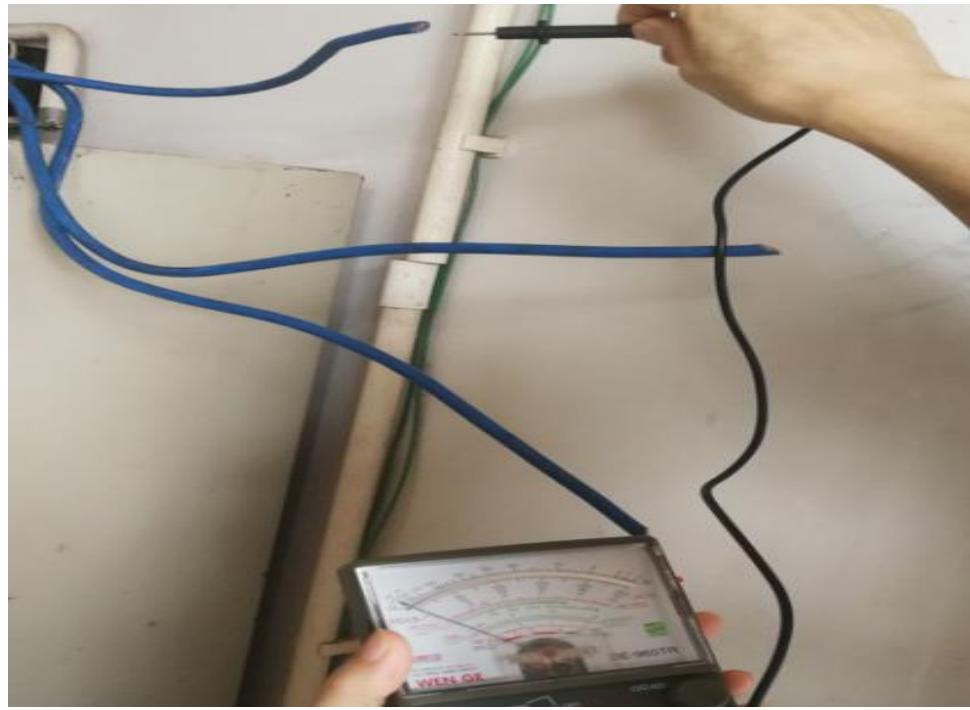
使用兆欧表检测配电柜顶的三根电源线的相间对地绝缘电阻检测结果：绝缘良好，不存在绝缘漏电现象。
