“05·26”福田区新狮村55栋死亡事故 调查报告

2020年5月26日11时15分许，位于福田区莲花街道辖区新狮村55栋A单元602房发生一起事故，造成1人死亡。

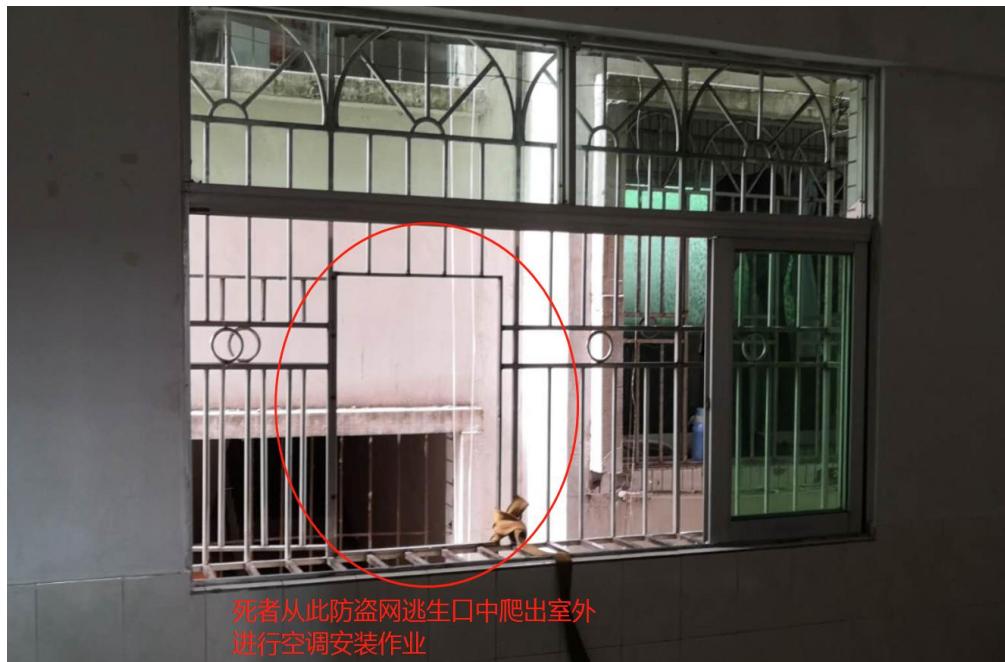
（图一）新狮村 55 栋 A 楼 602 房内防盗网逃生口情况

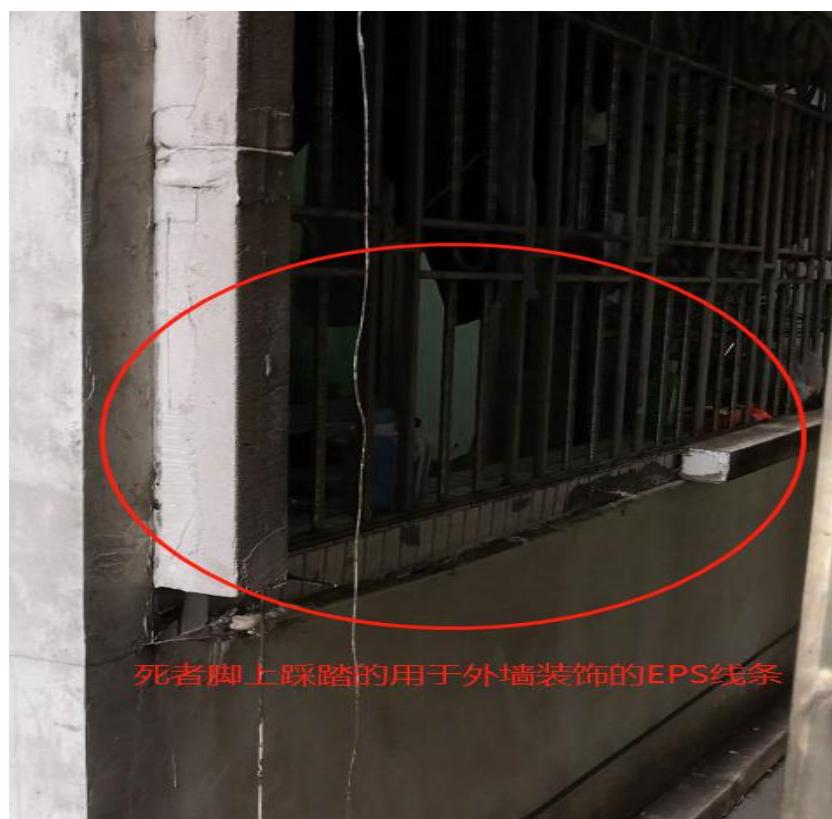
福田区新狮村 55 栋市容环境提升项目属“深圳市福田区市容环境提升行动第三阶段建筑立面刷新及屋顶改造工程 D-1 标段”，该项目于 2011 年 2 月 11 日开工，建设单位为福田区建筑工务局（现更名为“福田区建筑工务署”），施工单位为深圳市建业建筑工程有限公司。现经福田区建筑工务署作出说明，在 2011 年 11 月 7 日该项目竣工验收时，新狮村 55 栋 A 单元和新狮村 55 栋 B 单元的外墙 EPS 线条上均喷涂上“注意安全，严禁踩踏”的字样，符合设计要求。事发后勘查现场时未发现新狮村 55 栋 A 单元和新狮村 55 栋 B 单元外墙竣工时 EPS 线条上均喷涂上“注意安全，严禁踩踏”的字样情况，福田区建筑工务署解释“因距今时间已 9 年，当时电子存档不发达，且各单位负责人均有流动，纸质材料难以立即找到”，其未能提供有效佐证材料。

(图二) 新狮村 55 栋 B 用于外墙装饰的 EPS 线条

（三）福田区建筑工务署、福田区住建局、福田区城管局作为 2011 年建设市容环境提升项目的建设单位，要针对 2011 年建设的市容环境提升项目因年限已久缺失的安全警示标志、安全警示字样等情况的，务必进行重新标识、重新设置明显的安全警示标志。

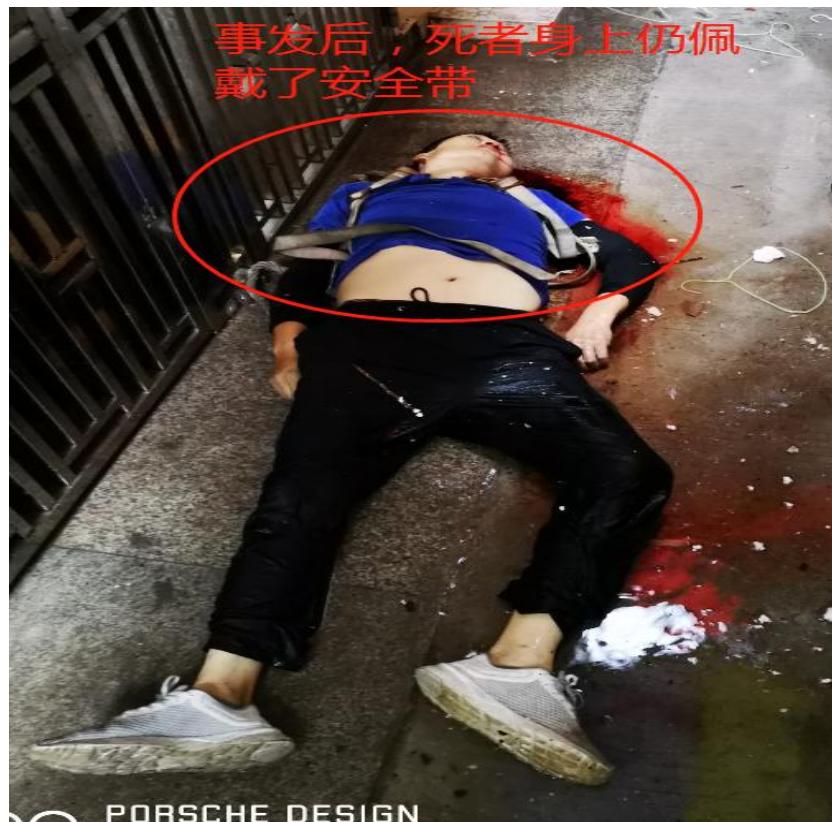
(图三) 死者身上佩戴了安全带。

刘某（死者）安全意识淡薄，在室外进行空调安装作业时未按规定正确使用劳动防护用品（未佩戴安全帽、安全带系挂点选择不正确、未使用高空作业绳），冒险作业，导致高处坠落死亡。

（一）深圳市永攀电器有限公司要认真吸取事故教训，切实履行企业的安全生产主体责任，作业人员务必持证上岗，强化施工人员的安全隐患风险防范意识，杜绝同类事故再次发生。

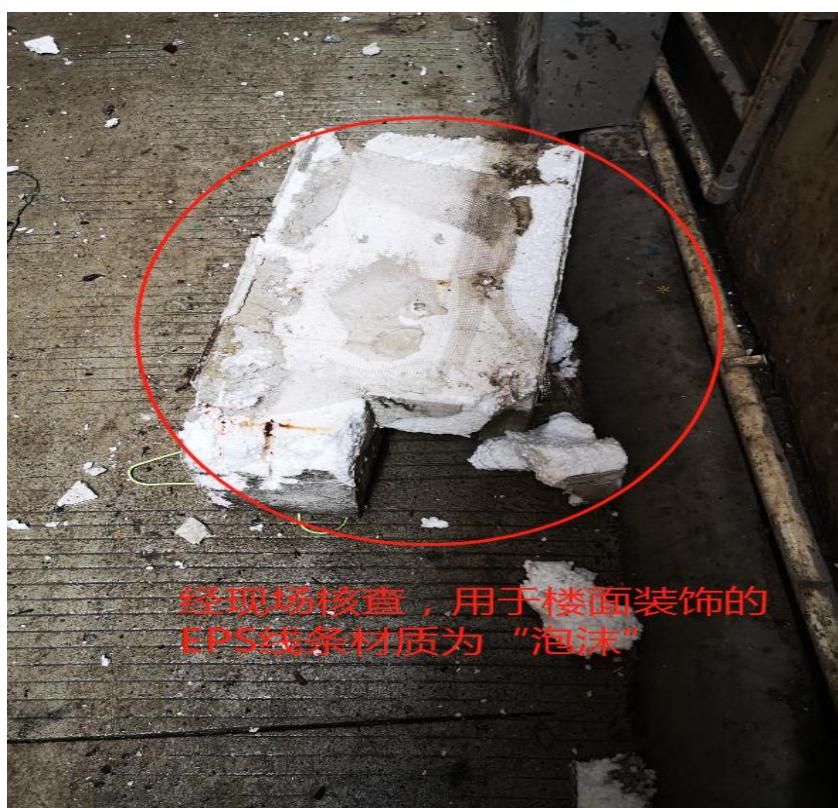
外，在外墙上安装空调室外机支架。11时10分许，张某将捆绑了安全绳的空调外机从防盗网的逃生口往外递给了刘某。刘某在室外移动过程中，脚下踩踏的窗饰条（EPS线条）因无法支撑刘某的体重突然断裂，导致刘某从55栋A单元602房室外高坠至1楼地面。

(图四) 事发现场发现, EPS 线条材质为“泡沫”。

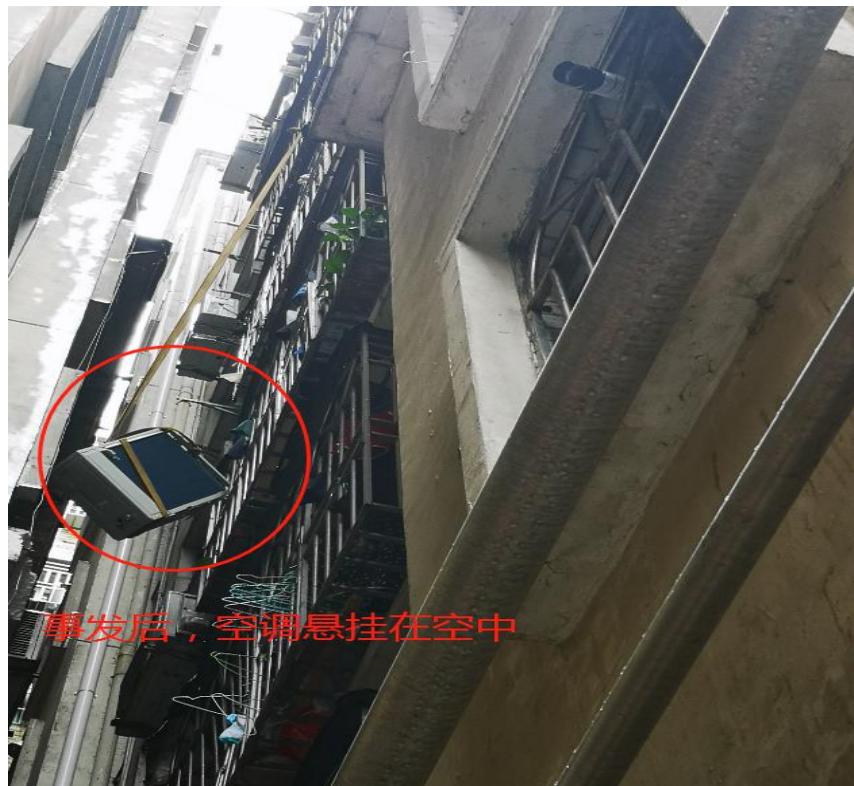
(图五) 事发后, 空调悬挂在空中。

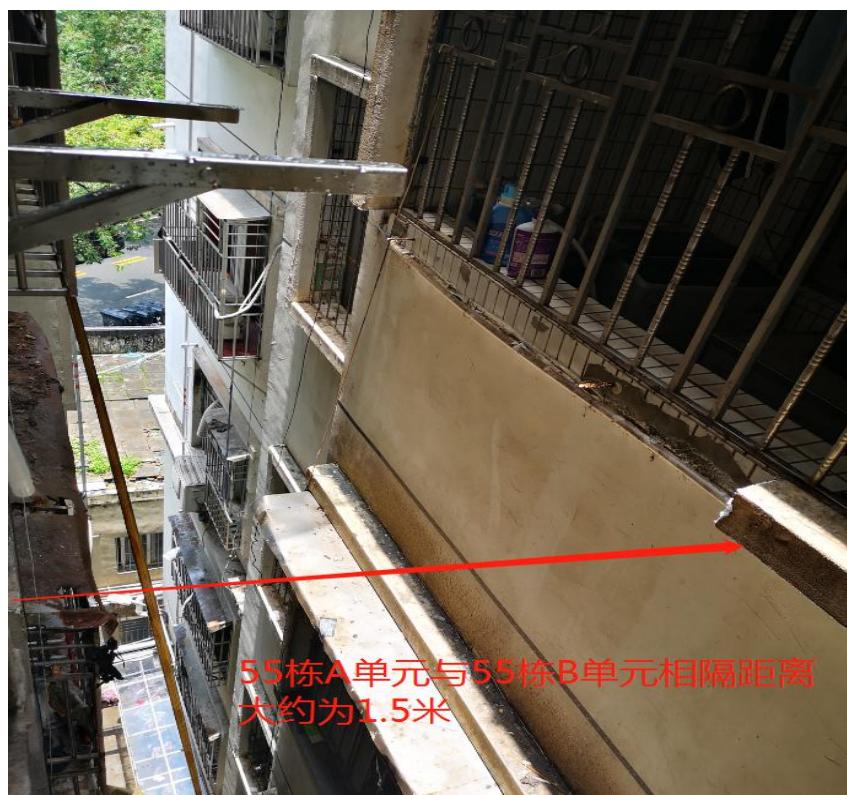
(图六) 55 栋 A 与 55 栋 B 相隔距离大约 1.5 米。
