“3·14”福田区华强南路与南园路交汇处生产经营性道路交通事故调查报告

2020年3月14日10时49分许，在福田区华强南路与南园路交汇路口斑马线处发生一起致一人死亡的道路交通事故。

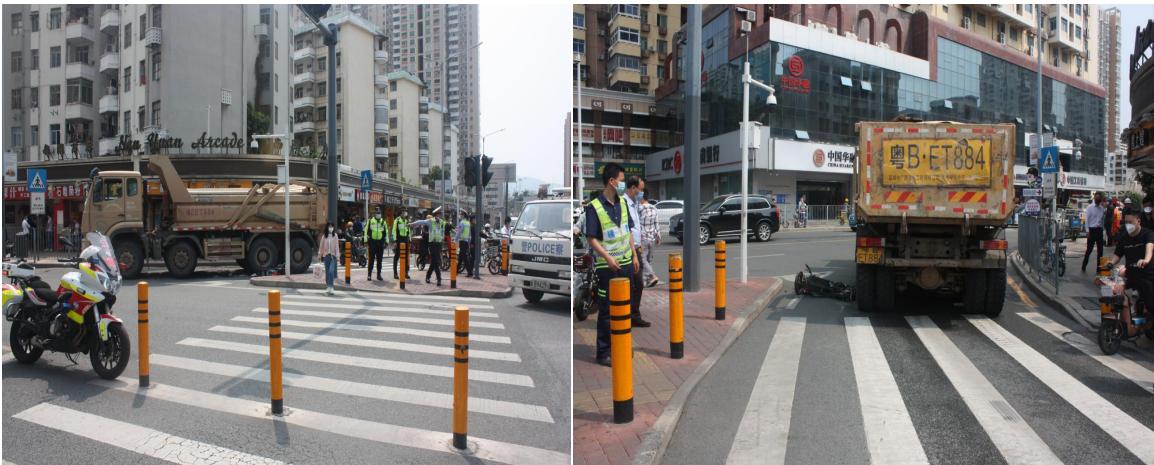
2020 年 3 月 14 日 10 时 50 分许，李某葵驾驶粤 BET884 号重型自卸货车在福田区南园街道华强南路由南往北行驶至南园路口右转弯，通过右转弯专用道的人行横道时，该车车头左侧与在该人行横道从南往北通过由耿某驾驶的电动自行车车身左侧发生碰撞，耿某倒地后被该车左一、二轴车轮碾压，造成电动自行车驾驶员耿某受伤，电动自行车损坏。

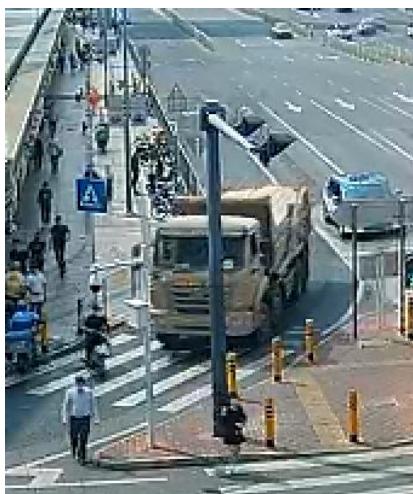
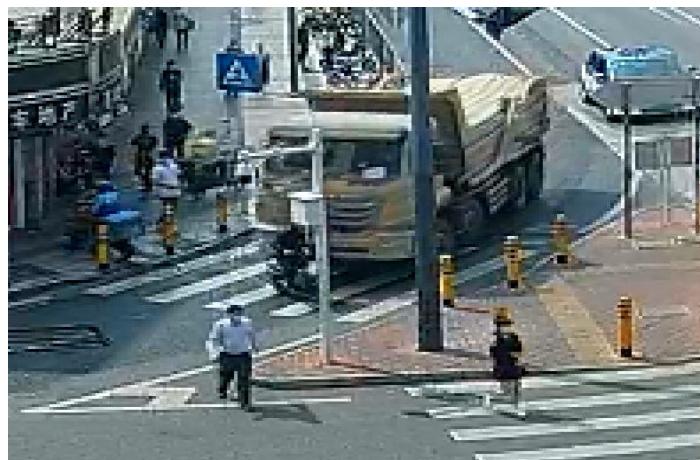
4、事故发生后，大队委托司法鉴定所对粤 BET884 号重型自卸货车的安全性能进行检验鉴定，检验鉴定结果为粤 BET884 号车车辆转向系、制动系未检见安全隐患，车辆行驶系及照明装置存在安全隐患。
