“8·21”福田区腾飞工业大厦死亡事故 调查报告

2019年8月21日9时46分，位于深圳市福田区桃花路6号腾飞工业大厦发生一起高坠事故，造成1人死亡。

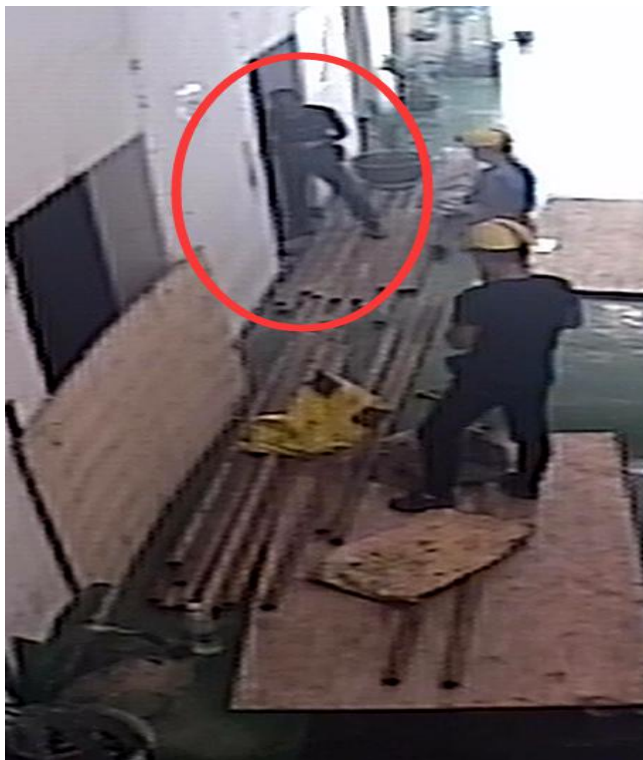
孙某金作业前（未佩戴安全带）

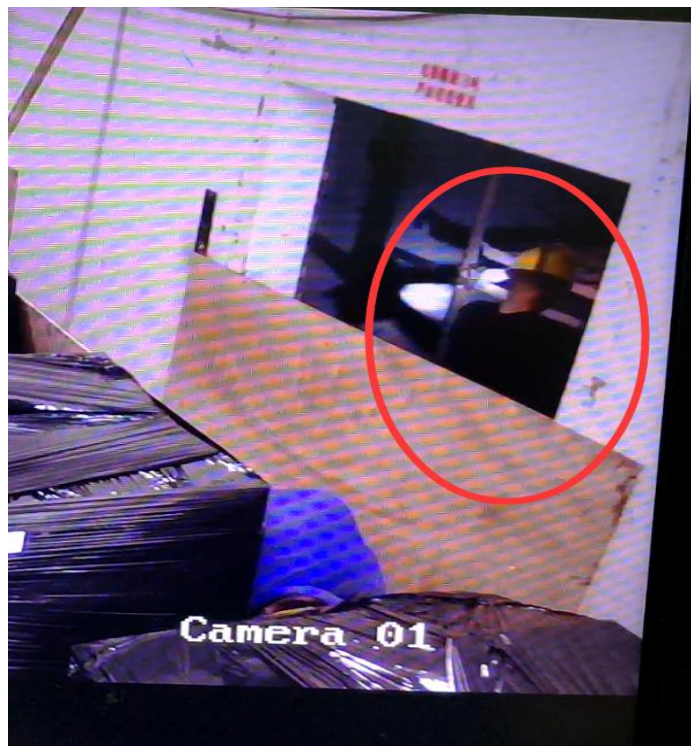
孙某金作业中（未佩戴安全带）

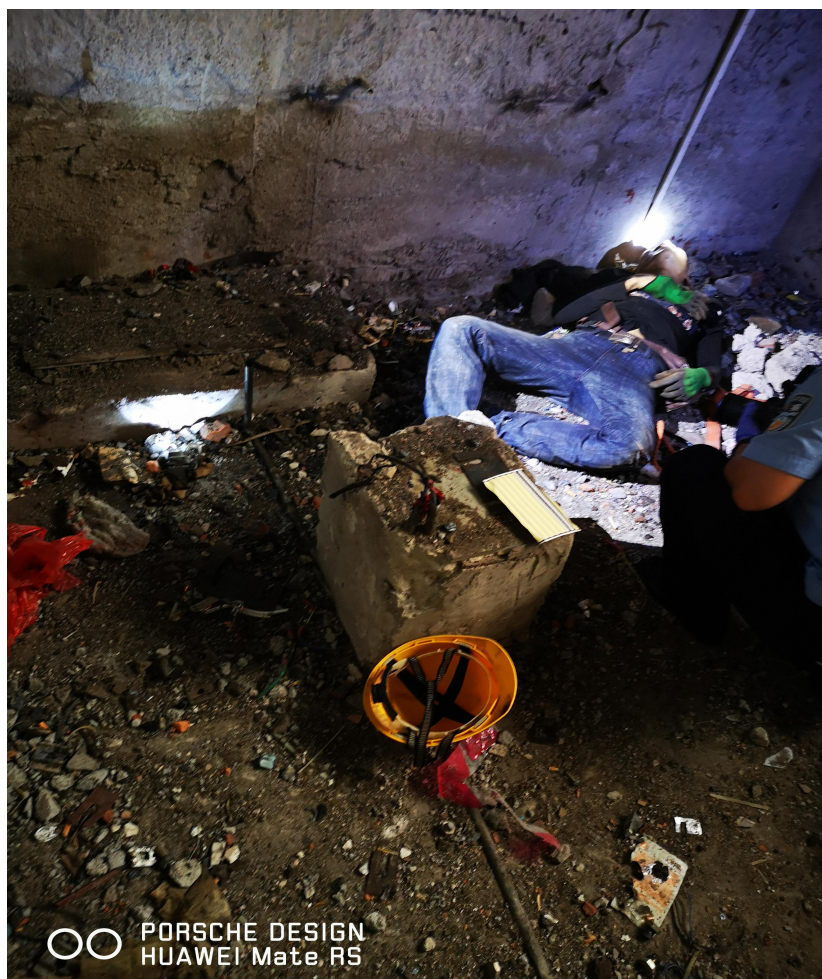
孙某金事发后（未佩戴安全带）

施工人员孙某金在高处作业过程中未按规定佩戴使用劳动防护用品（安全带），严重违反安全操作规程。

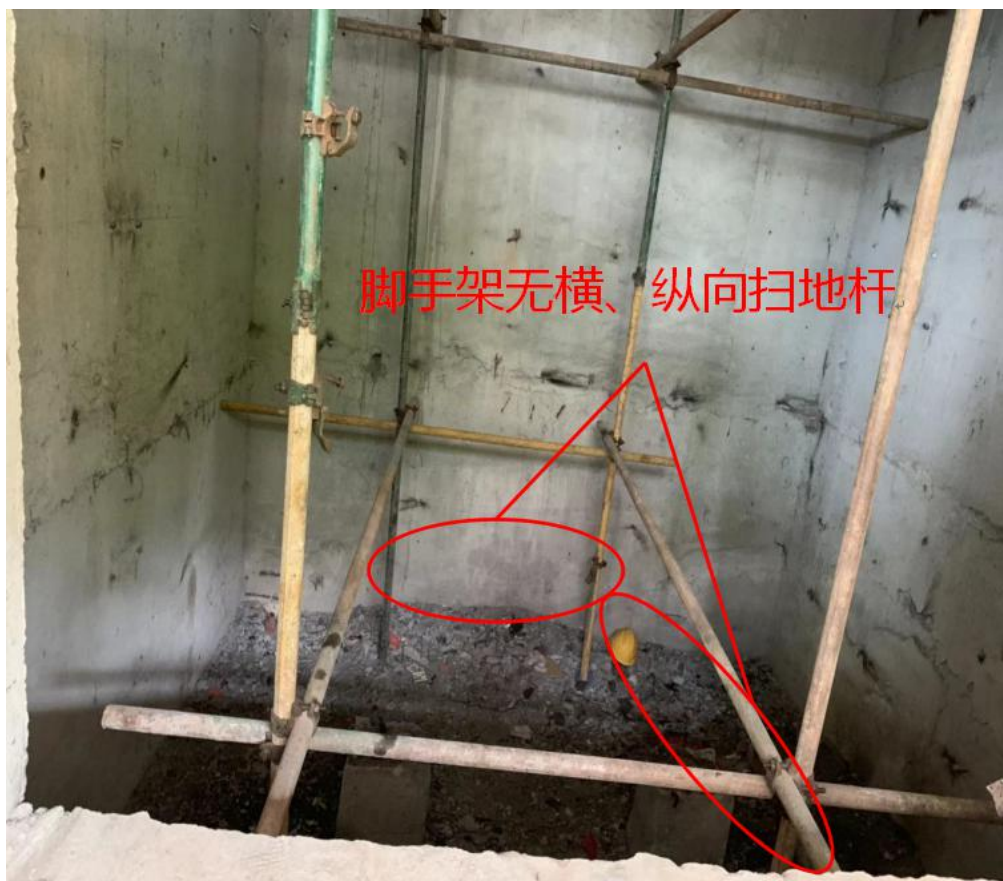
1、脚手架无纵、横向扫地杆。

脚手架必须设置纵、横向扫地杆。纵向扫地杆应采用直角扣件固定在距钢管底端不大于 200mm 处的立杆上。横向扫地杆应采用直角扣件固定在紧靠纵向扫地杆下方的立杆上。

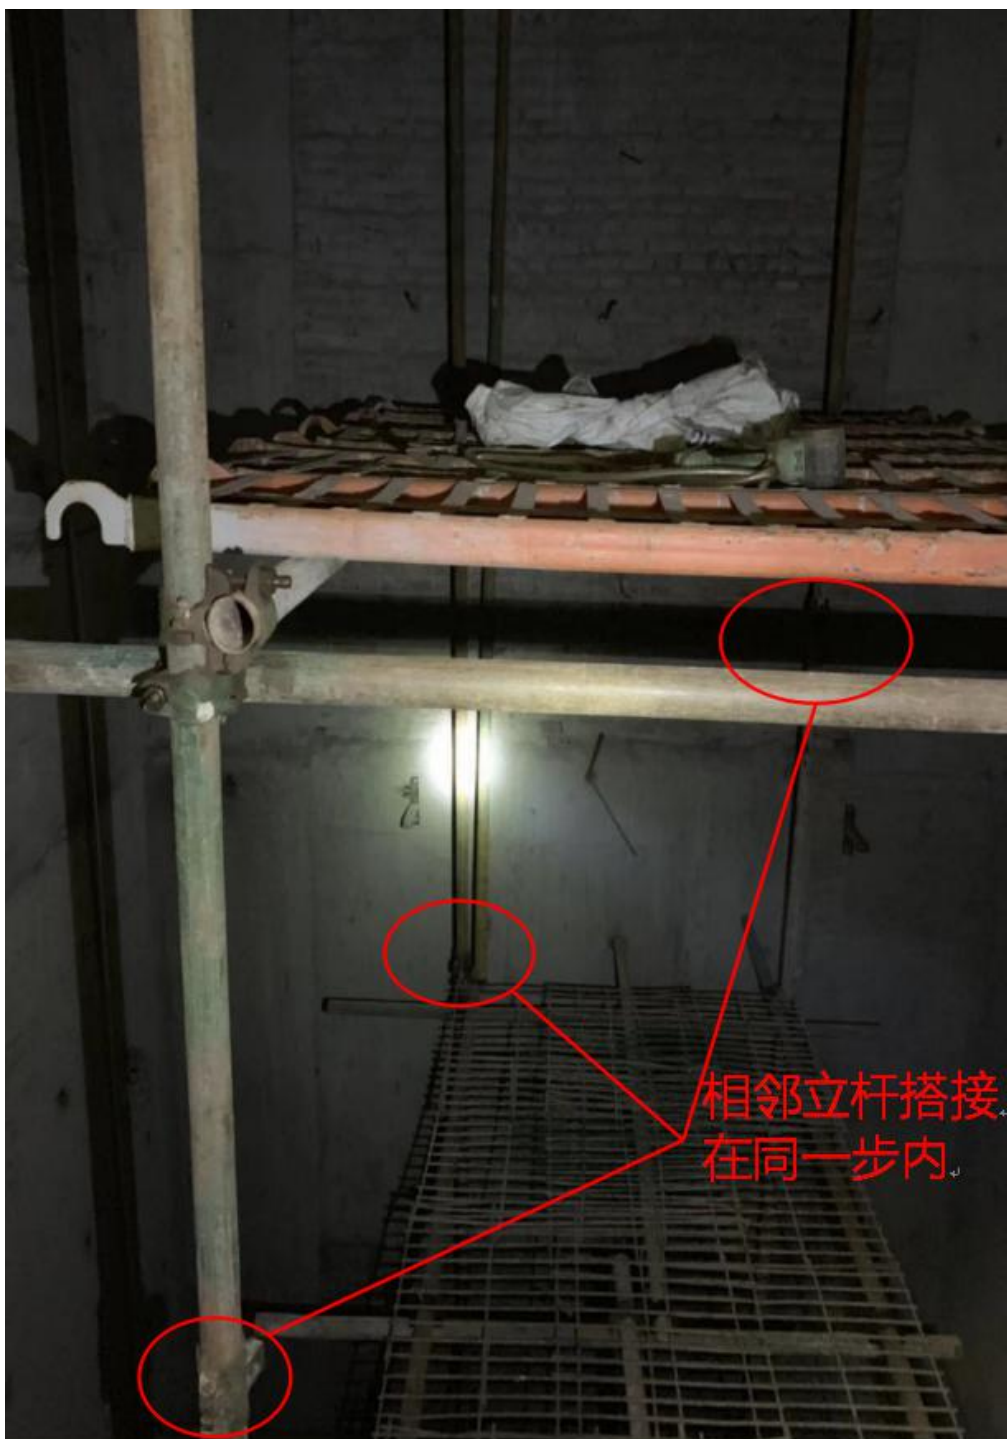
2、相邻立杆搭接在同一步内。

脚手架立杆的对接、搭接应符合下列规定：当立杆采用对接接长时，立杆的对接扣件应交错布置，两根相邻立杆的接头不应设置在同步内，同步内隔一根立杆的两个相隔接头在高度方向错开的距离不宜小于 500 mm；各接头中心至主节点的距离不宜大于步距的 $1/3$ 。

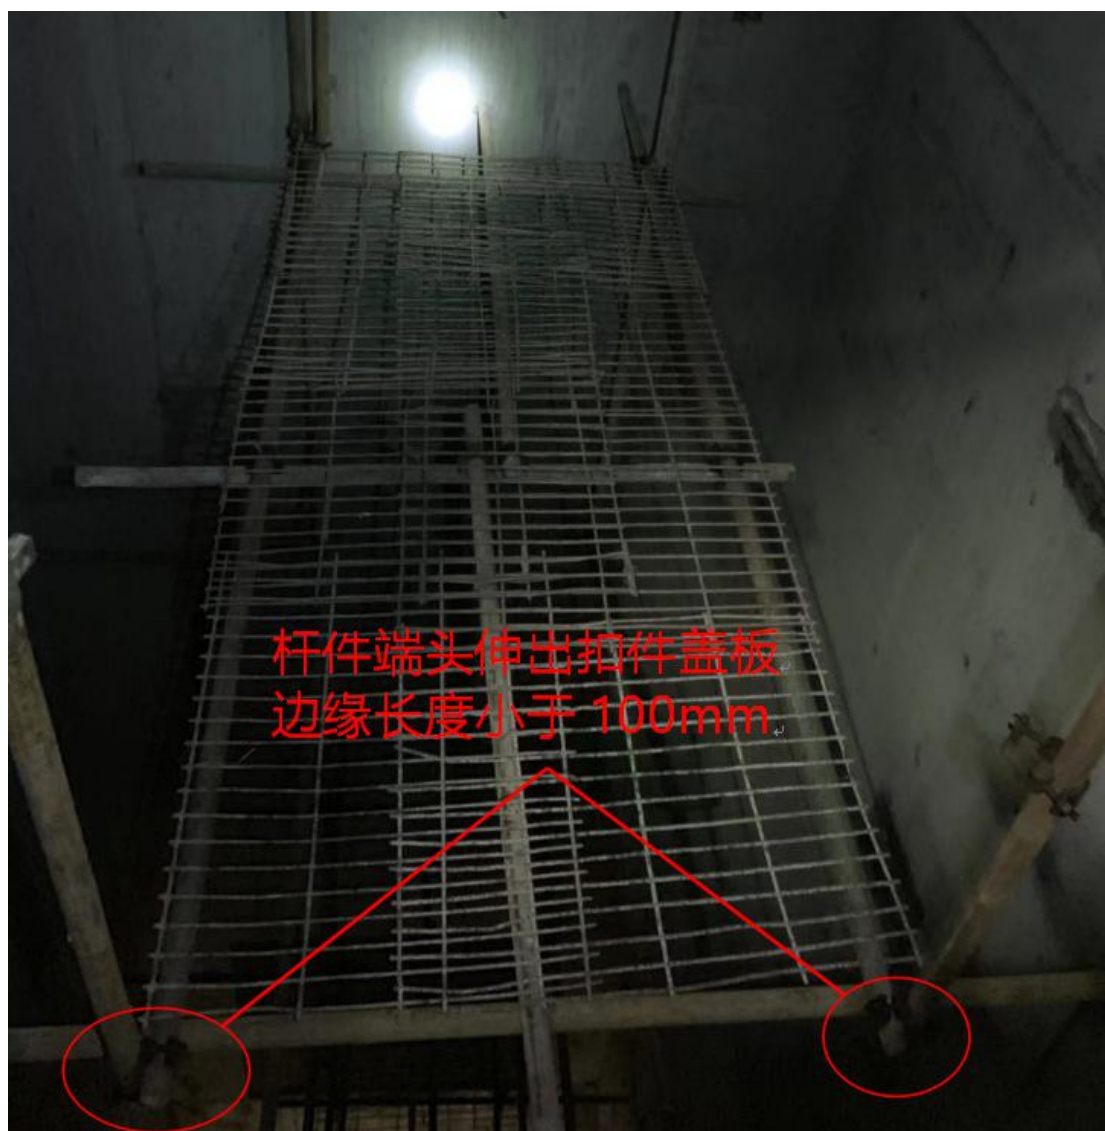
3、杆件端头伸出扣件盖板边缘的长度小于 100mm。

扣件安装应符合下列规定：各杆件端头伸出扣件盖板边缘的长度不应小于 100mm。

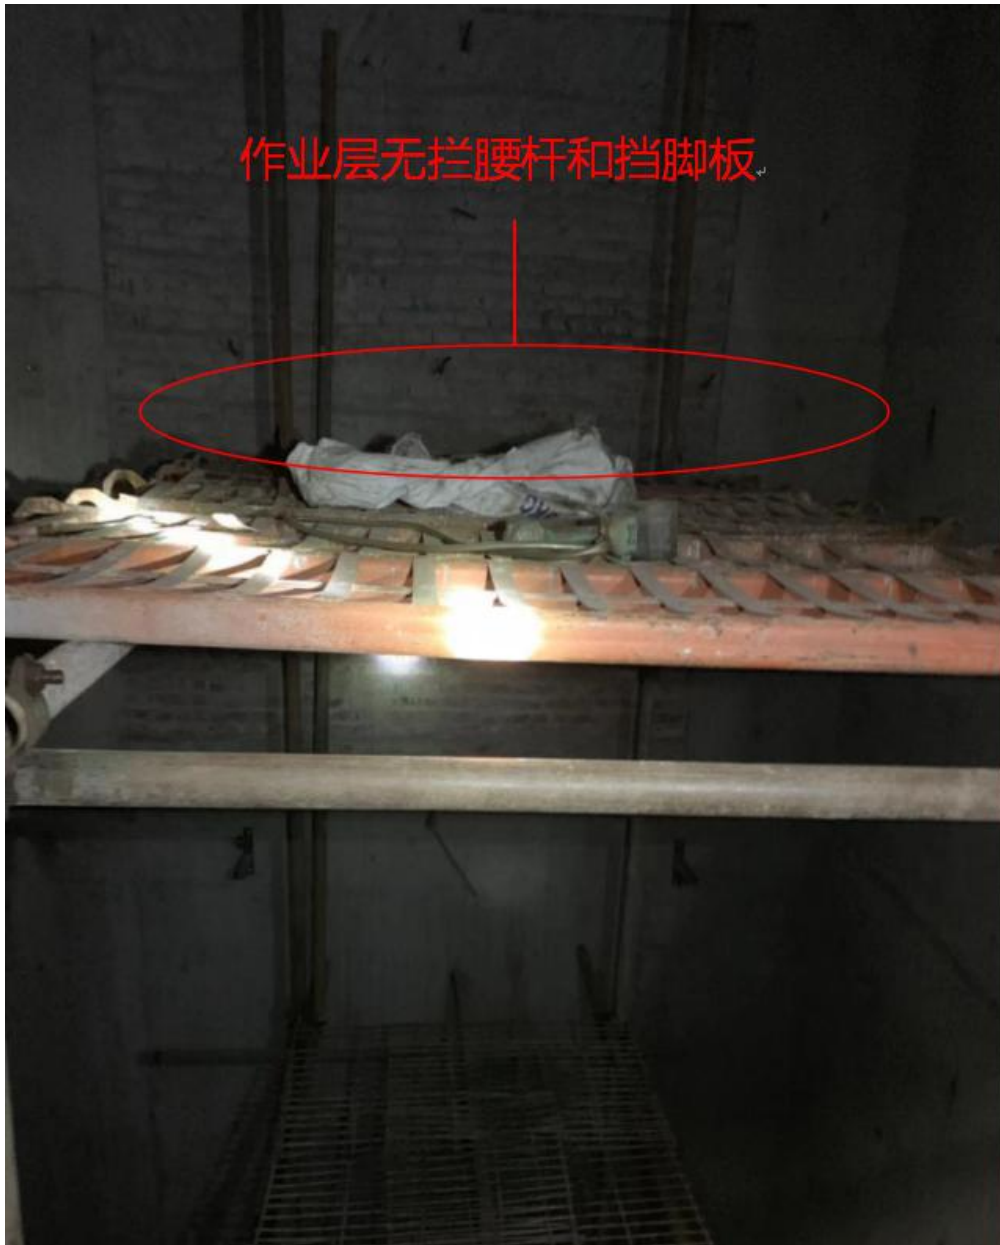
4、作业层无拦腰杆和挡脚板。

作业层、斜道的栏杆和挡脚板的搭设应符合下列规定：
栏杆和挡脚板均应搭设在外立杆的内侧；上栏杆上皮高度应为 1.2m；挡脚板高度不应小于 0.18m；中栏杆应居中设置。

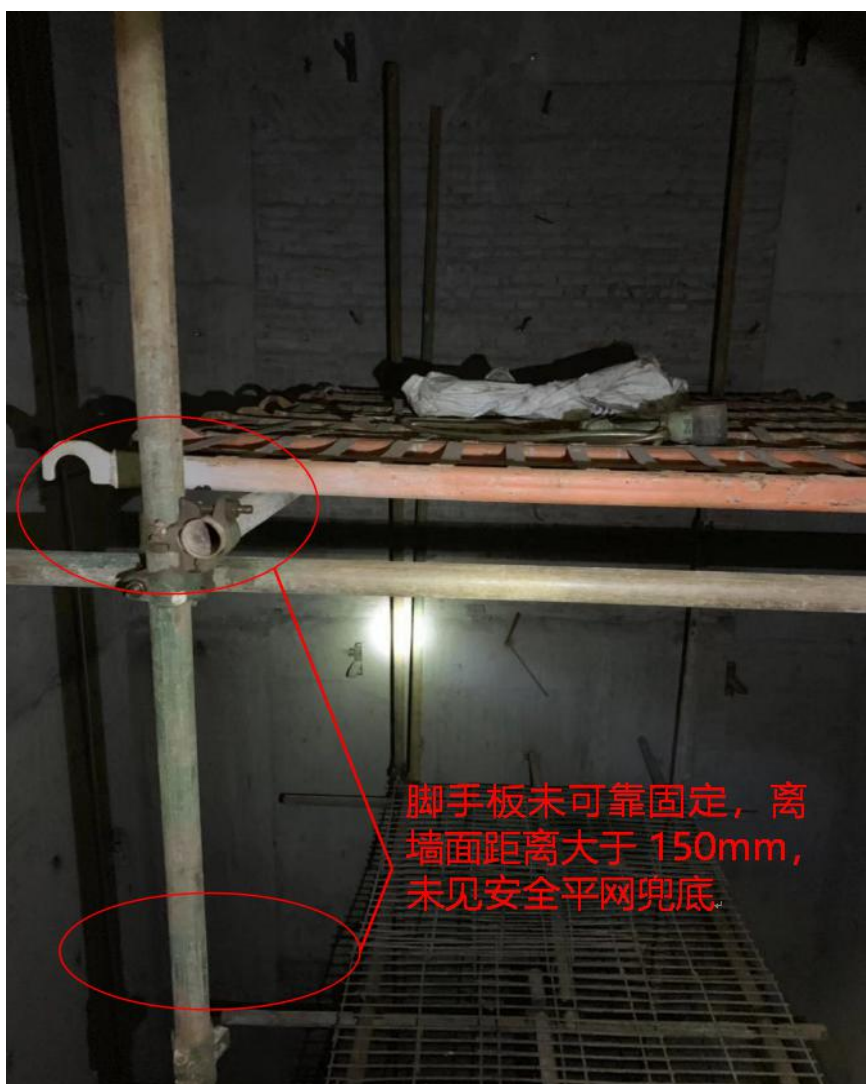
5、脚手板未可靠固定，离墙面的距离大于 150mm，未设置安全平网兜底。

脚手板的铺设应符合下列规定：脚手板应铺满、铺稳，离墙面的距离不应大于 150mm。脚手板应铺设牢靠、严实，并应用安全网双层兜底。施工层以下每隔 10m 应用安全网封闭。
