# “4·15”福田区五洲星苑死亡事故调查报告

2019年4月15日16时10分许，位于深圳市福田区新闻路12号五洲星苑小区C栋26D房发生一起高处坠落事故，造成一人死亡。

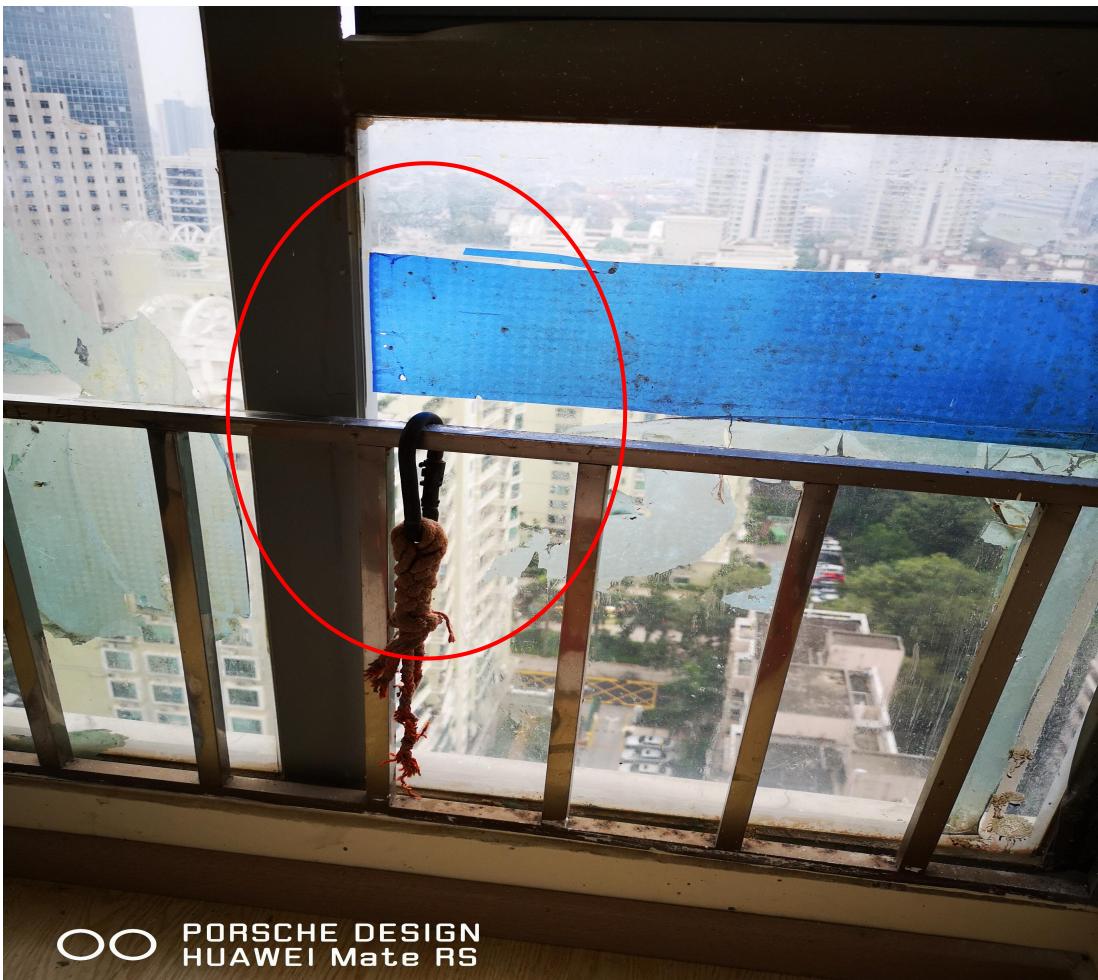
1、下图为事故现场挂扣在福田区五洲星苑小区 C 栋 26D 房内窗户防护栏上断裂的安全绳。

空调安装作业人员张某文作业时安全意识薄弱，使用安全带从事高空作业前，既未对安全带的安全性（存在老化现象）进行检查，也未对安全带的工作绳与窗户接触面采用软垫保护措施，冒险作业。

(一) 深圳市朝日科技发展有限公司要认真吸取事故教训，对作业人员的安全防护用品要进行经常性的维护、保养、检测，加强现场作业安全监管，严格要求空调安装现场作业人员要遵守高空作业规程，同时要严格落实作业人员安全教育培训工作，提高作业人员安全隐患风险防范意识，防范类似高坠事故发生。

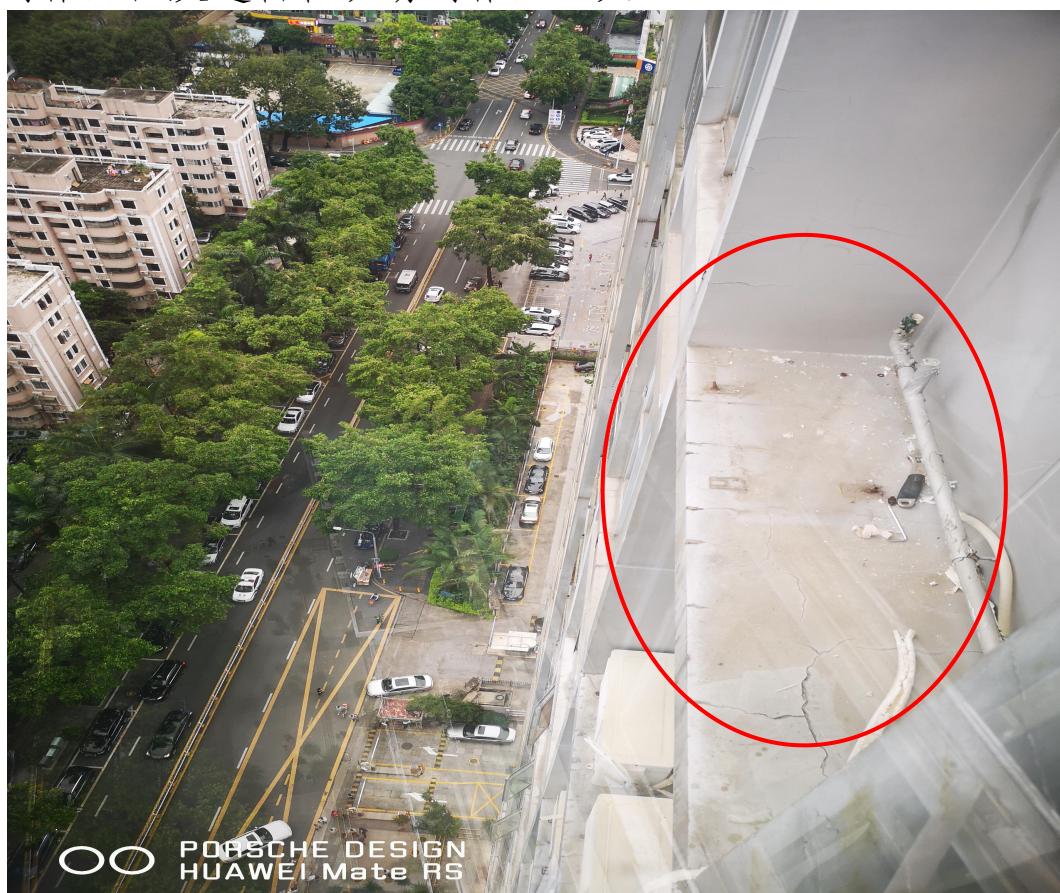
2、下图为福田区五洲星苑小区 C 栋 26D 房空调室外机安装的作业面及遗留在现场的作业工具。

1、根据现场勘查和询问笔录，确认事发前拆除空调室外机作业已结束，不排除张某文事发时是去室外空调外机放置处取作业工具，实际环境属高处作业范围。

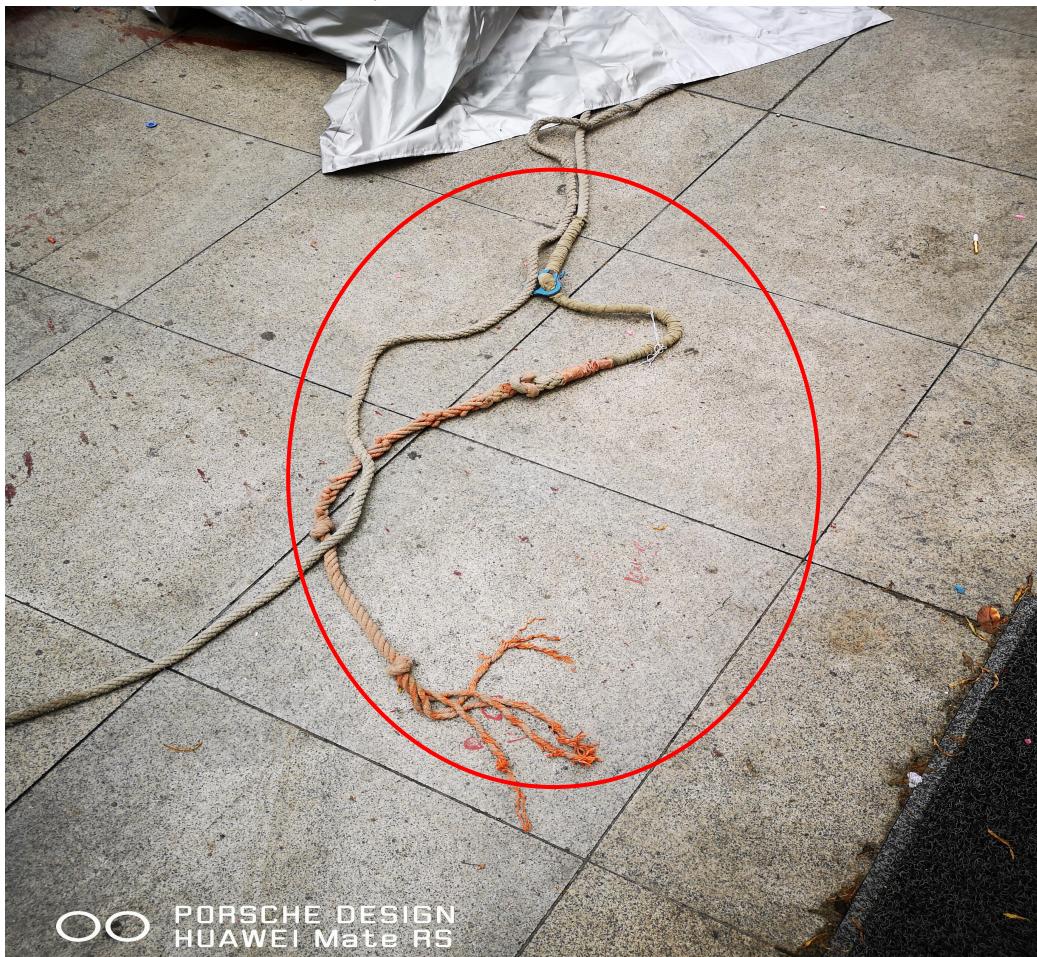
3、下图为高坠事故现场断裂的安全绳。
