“3·21”福田区深圳红星美凯龙家居生活广场死亡事故调查报告

2019年3月21日，福田区深南大道6088号深圳红星美凯龙家居生活广场7号门1楼消防通道内，发生一起物体挤压事故，造成一人死亡。

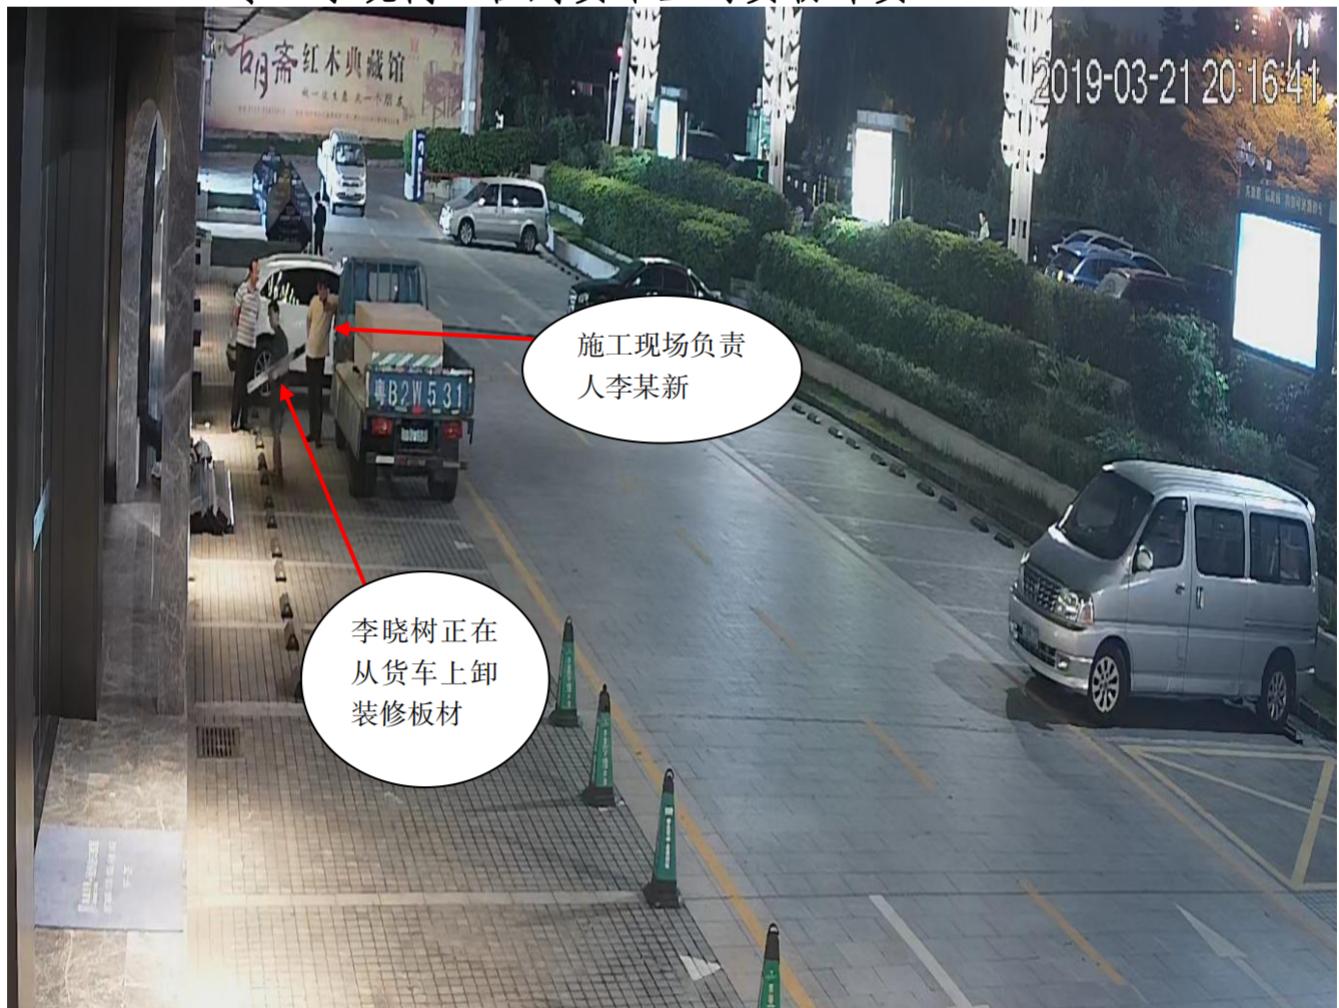
1、零工李晓树正在对货车上的货物卸货

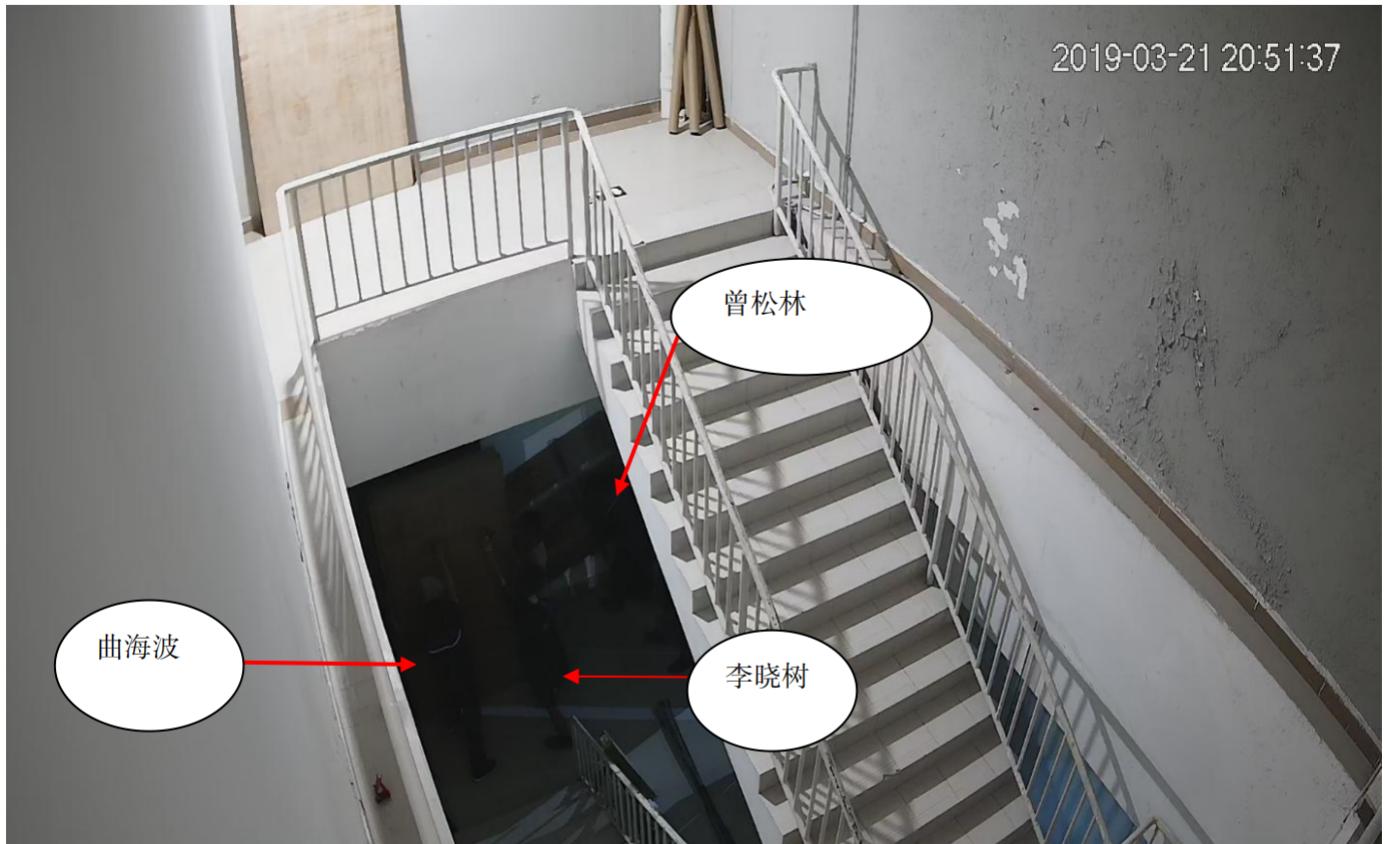
事发现场视频监控显示：2019年3月21日20时许，李晓树乘坐粤B2W531货车来到深圳红星美凯龙家居生活广场7号门，李某新现场验货后用支付宝将尾款3040元付给腾通店的李创某业，李晓树一个人将车上的装修板材（石膏板10张，木制阻燃胶合板25张，每张重20公斤左右）卸下车放置到7号门内消防通道靠墙处，随后货车离开。因李晓树在消防通道靠墙处堆放的材料将凯撒至尊店临时放置的包装板压在内侧，20时50分许，凯撒至尊店的员工（曾松林，曲海波）来此处来取包装板，曾、曲二人一张一张挪动装修板材，李晓树以搬的太慢为由，就建议将靠墙的板材立直，外侧有人顶住板材，另外有人直接将包装板抽出来。在操作过程中，李晓树未能顶住立直的板材（板材31张，约重620公斤），板材在向外侧倾倒过程中将李晓树头部挤压在楼梯扶手处。

2、众人取包装板作业现场

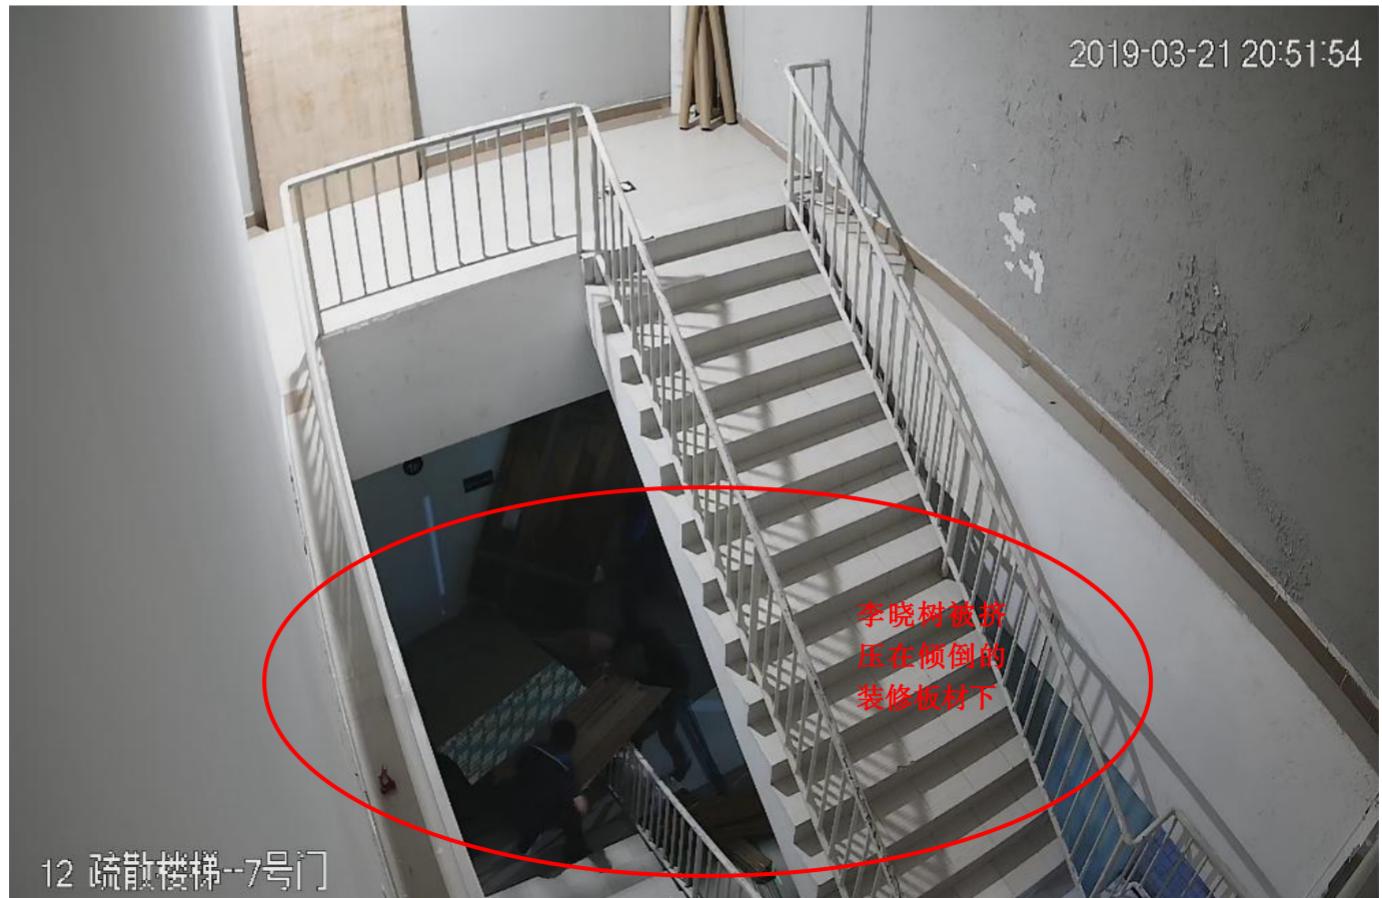
3、李晓树被板材挤压在楼梯扶手处照片

李某树（死者）安全意识薄弱，在堆放材料现场违章指挥，未能发现事故隐患或者其他不安全因素，违规冒险作业。

福建省莆田市艺德信装饰设计工程有限公司落实安全生产主体责任不到位，作业现场安全监管不到位，未对从业人员进行安全生产教育和培训，未按要求给工人配发劳动防护用品，未及时发现并制止工人违章作业的行为。

（一）福建省莆田市艺德信装饰设计工程有限公司，要认真吸取事故教训，严格落实企业安全生产主体责任，督促检查本公司的安全生产工作，加强对作业人员安全教育培训，提高作业人员安全隐患风险防范意识，及时排查生产安全事故隐患，要加强对管辖范围内的零星工程进行有效监管，对违章作业行为进行制止，对不服从劝阻的违章行为要立即向辖区街道办报告。

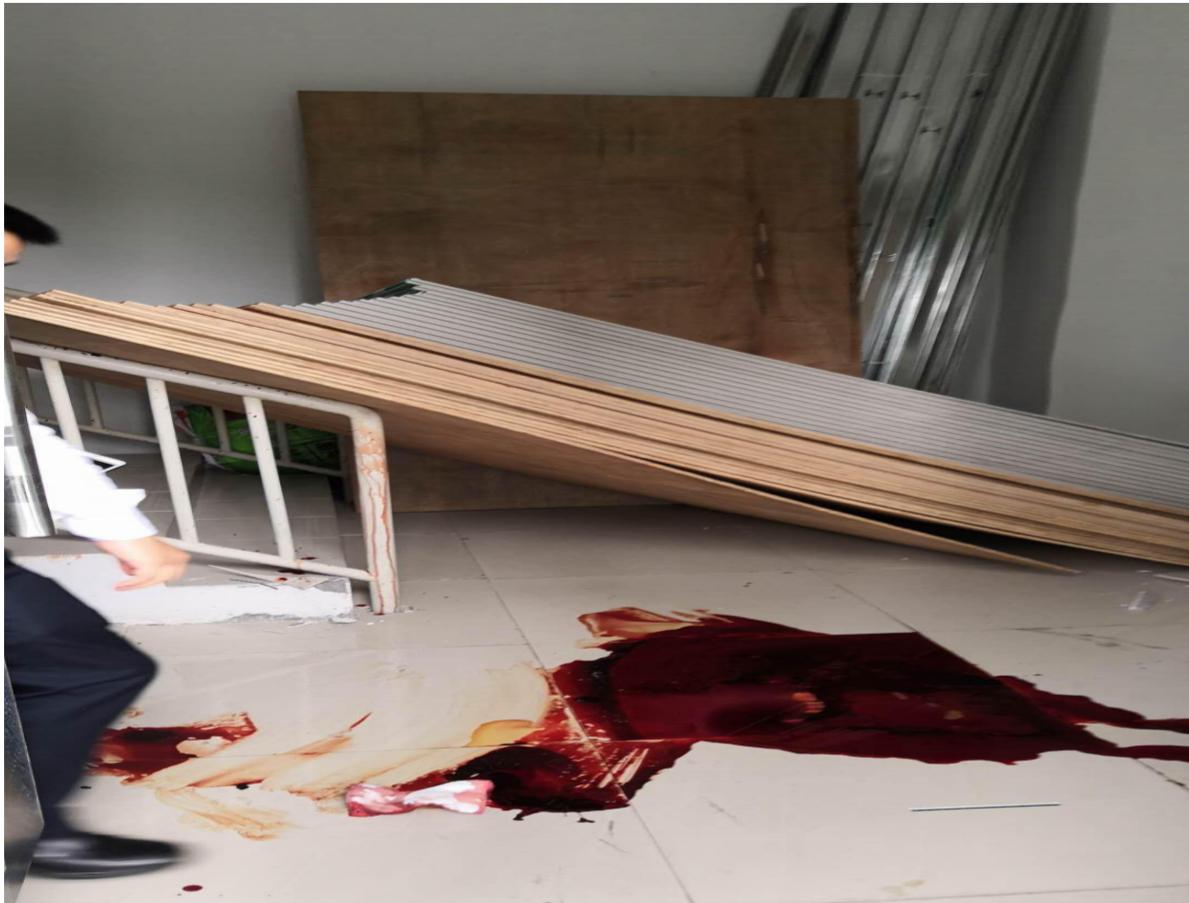
4、事故发生后的现场
