“3·05”福田区北环大道死亡事故 调查报告

2019年3月5日，福田区位于北环大道靠近香蜜湖立交附近，发生一起车辆机械伤害事故，造成一人死亡。

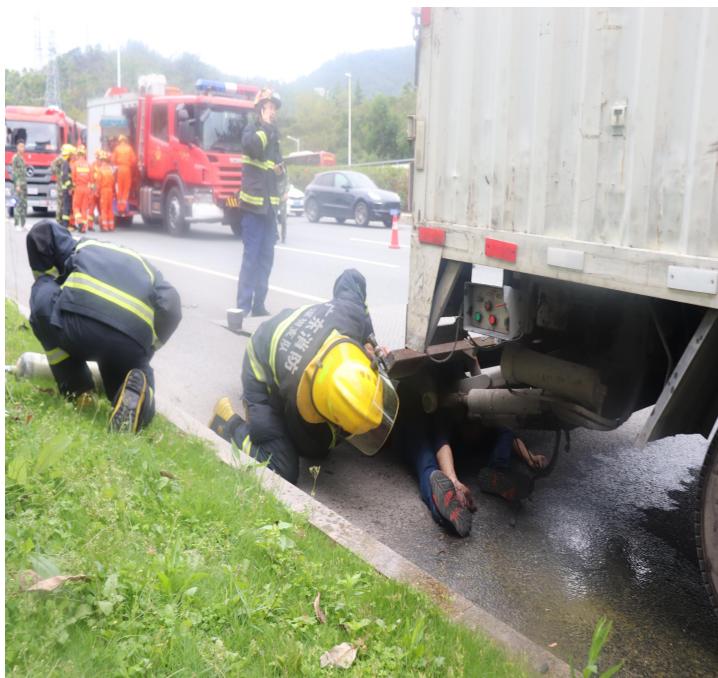
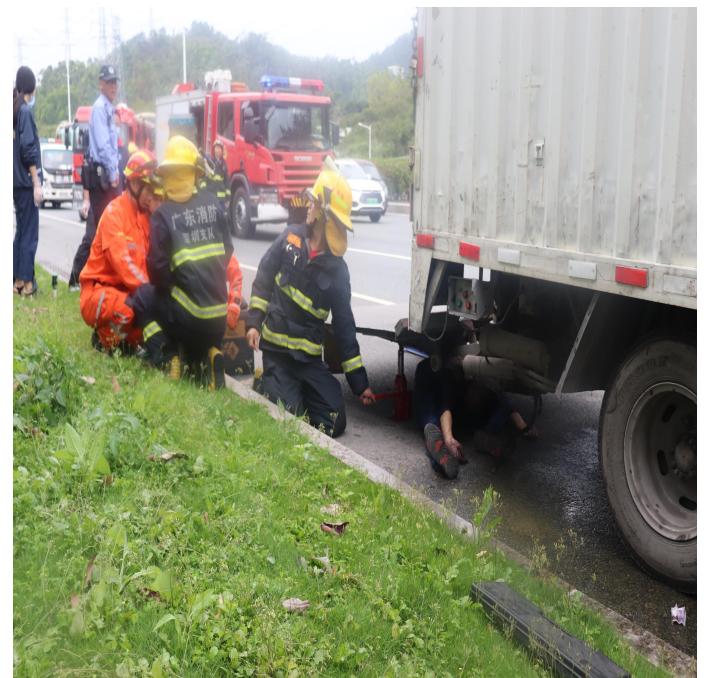
2019年3月5日16时52分，福田消防大队竹子林中队接指挥中心警情后，立即出动三台消防车，18名指战员赶赴现场。17时12分，中队到达现场后，发现一名男子被压在车尾部的液压升降尾板下，身体呈现坐姿，上半身前倾，但被困者未发出任何求救信息。随后，指挥员立即下达命令，由指战员将千斤顶放置于液压升降尾板下，经过3分钟处置，顺利将被困者从液压升降尾板下转移到安全地方。经现场法医初步鉴定，被困者已无生命体征。

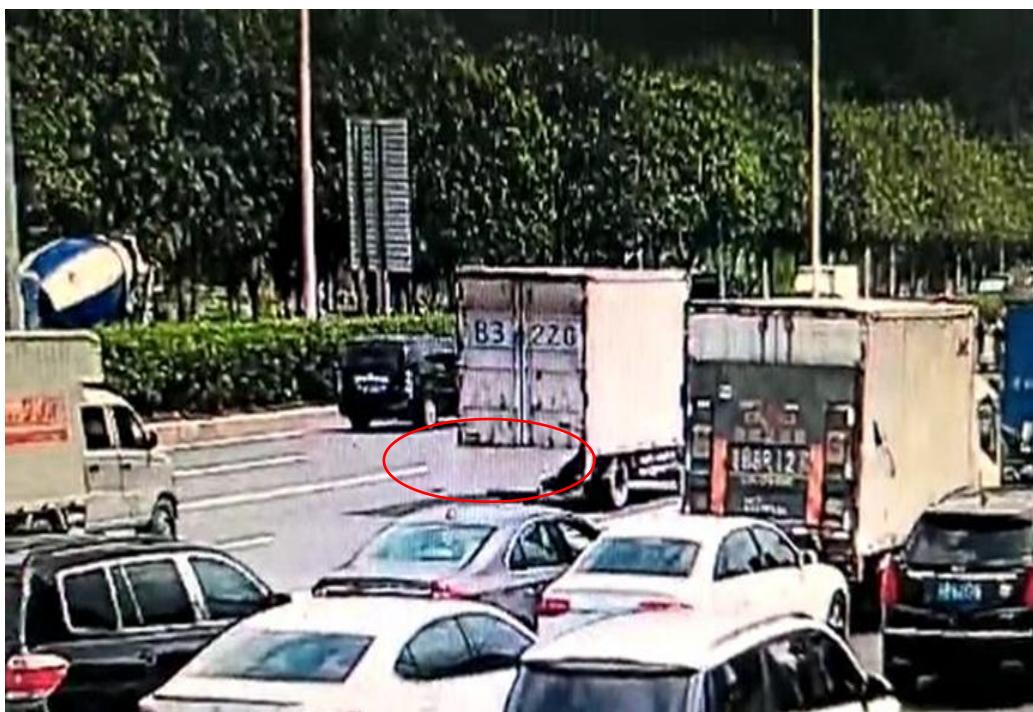
图一：通过调取事发路段监控录像，涉事解放牌厢式货车在事故发生前的行驶过程中，液压升降尾板处于水平打开状态。

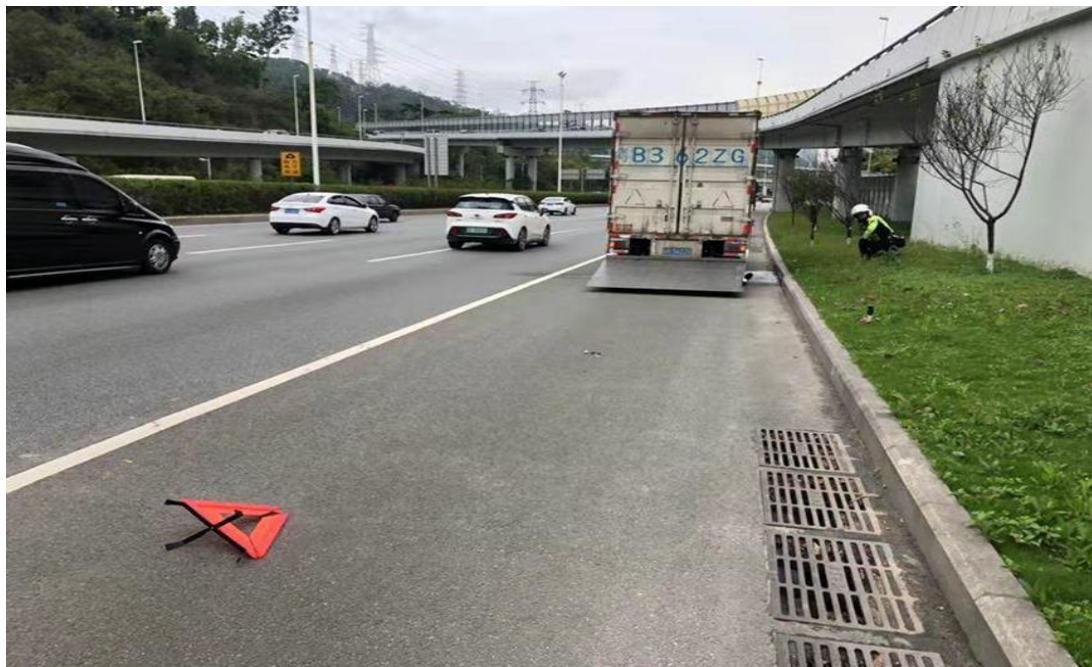
图二：解放牌厢式货车事发时停靠在北环大道香蜜湖立交路段。深圳“铁骑”在北环大道巡视情况，此时车辆驾驶员张某彪已经死亡。

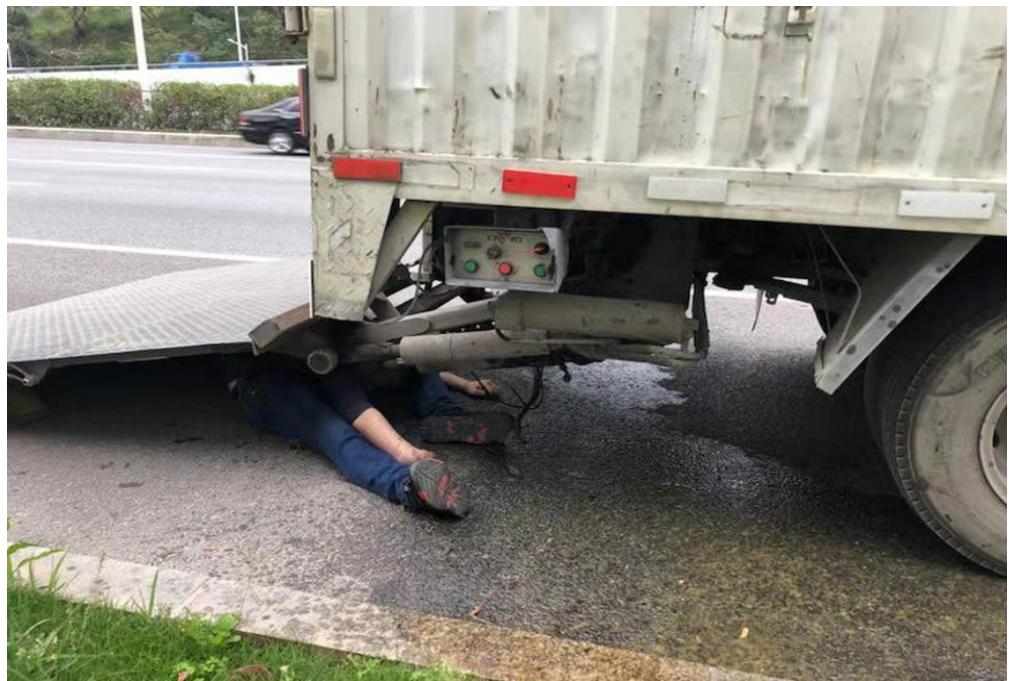
图三：车辆驾驶员张某彪被液压升降尾板板面挤压致死

张某彪（死者）安全意识薄弱，在维修涉事车辆液压升降尾板时，由于操作不当，违规冒险作业，造成液压升降尾板液压管道内液压油突然溢出，液压升降尾板的举升系统瞬间失效，导致升降尾板非正常下落，将正在尾板下方的进行维修操作且未采取任何防护措施的驾驶员张某彪（死者）挤压致死。

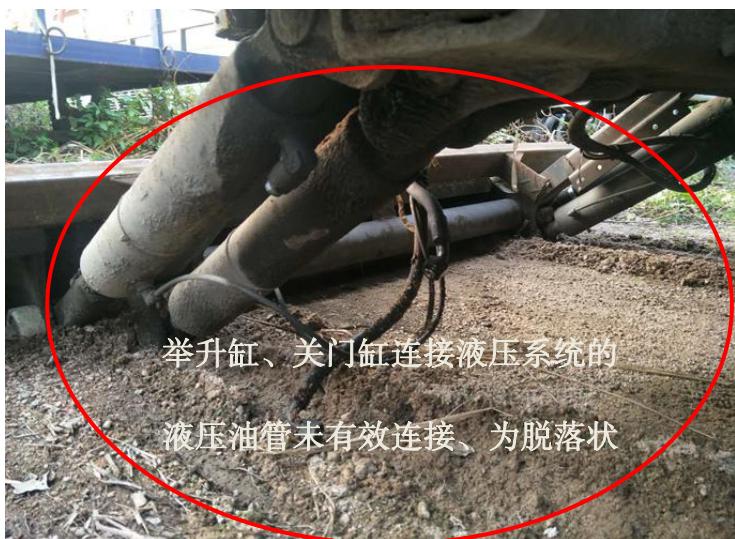
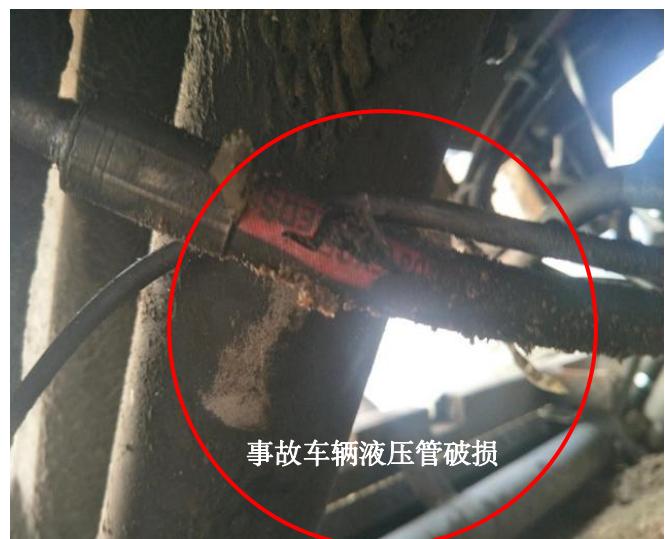
注：涉事车辆的液压尾板生产厂家为深圳市凯卓立液压设备有限公司。尾板型号为 YT-QB15/155-QL，参数及结构示意图
