“7·08”集华花园死亡事故调查报告

2018年7月9日14时许，福田区总值班室通知：在福田街道办事处辖区海滨广场集华花园发生一起高坠事故，造成一人受伤。

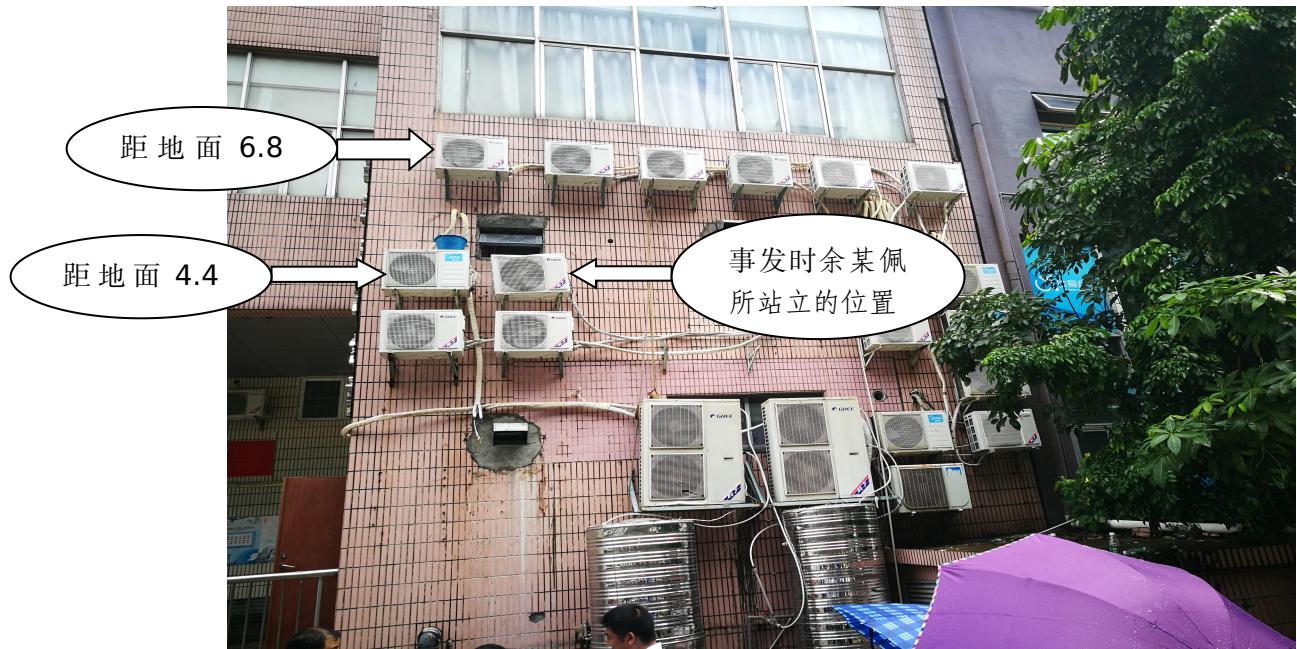
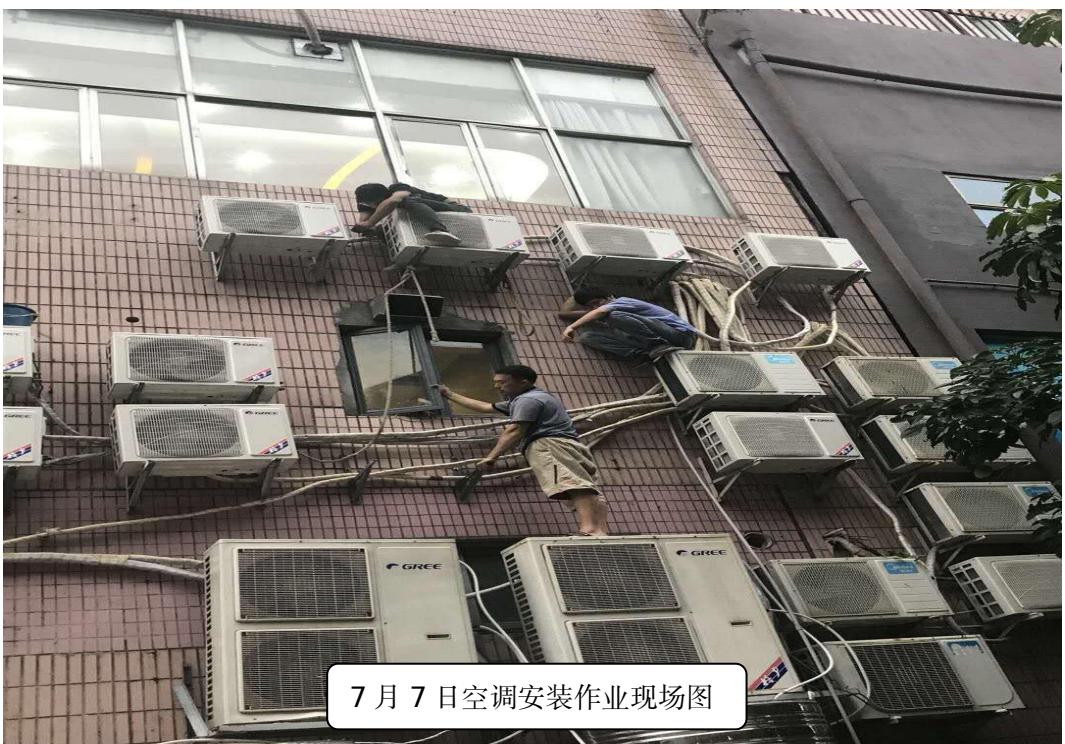
（一）现场勘查情况。

田区朋悦健康养生咨询部的空调进行移装作业，因人手不足，李某又聘请余某佩参与空调移装作业工作。7月8日9时许，李某、何某、余某佩三人开始空调移装作业；10时30分许，余某佩站在空调室外机上进行安装作业时，在未佩戴使用任何安全防护用品的情况下，不慎从空调室外机上发生高坠（室外挂机距离地面约4.4米），后经120送往福田人民医院进行救治，于7月9日17时14分许死亡。

余某佩在未取得高空作业资质的情况下，进行高空作业，且在作业时未按规定佩戴使用劳动防护用品（安全帽、安全带、软底防滑鞋）；

（一）深圳迅达旺电器有限公司要认真吸取事故教训，针对高空空调移装作业必须要聘请有资质的人员，并按规定为作业人员配备必要的安全防护用品，加强作业人员安全教育培训，强化作业现场安全监管，有效防范类似高坠事故发生。

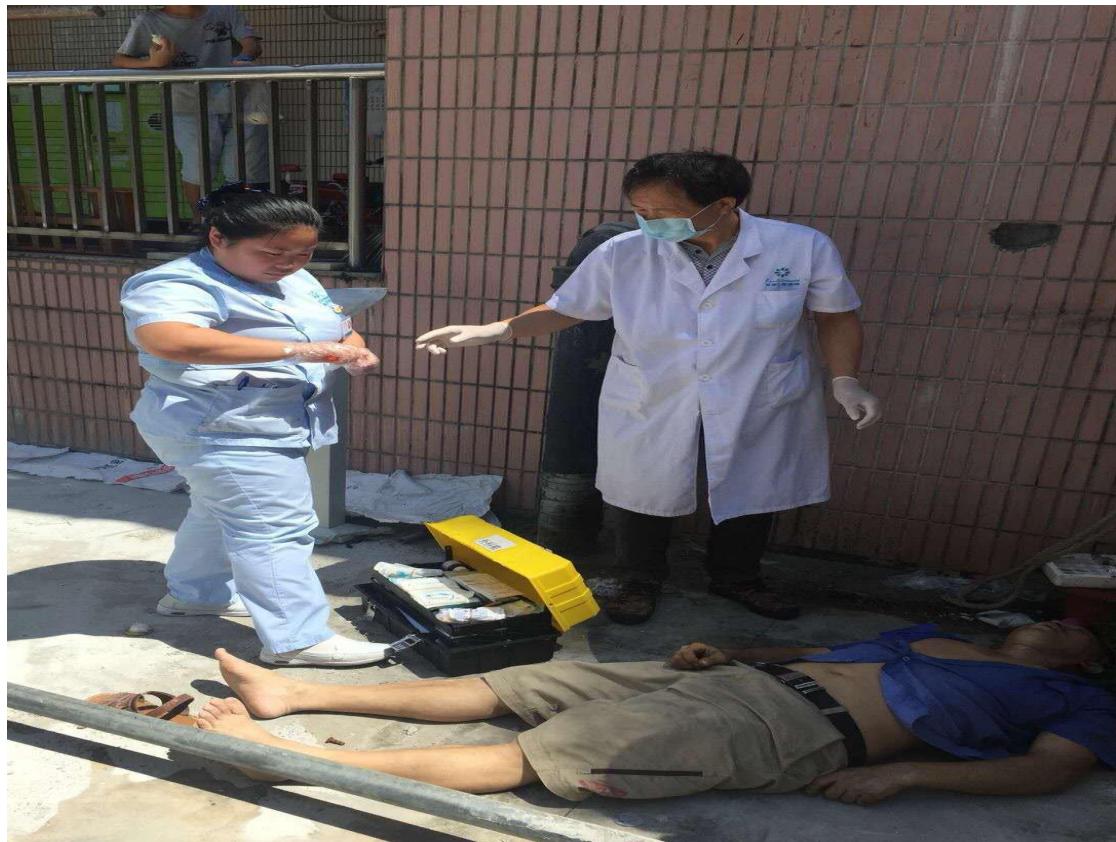
事发当日现场救护图

事故发生后，路过事发点的集华花园一住户发现此情况后立即拨打了120，120将伤者送往福田人民医院进行救治。7月9日14时许接报事故后，福田区安监局、福田街道办、福田公安分局派员赶到现场，对事故原因展开调查。
