“8·05”星河世纪大厦死亡事故调查报告

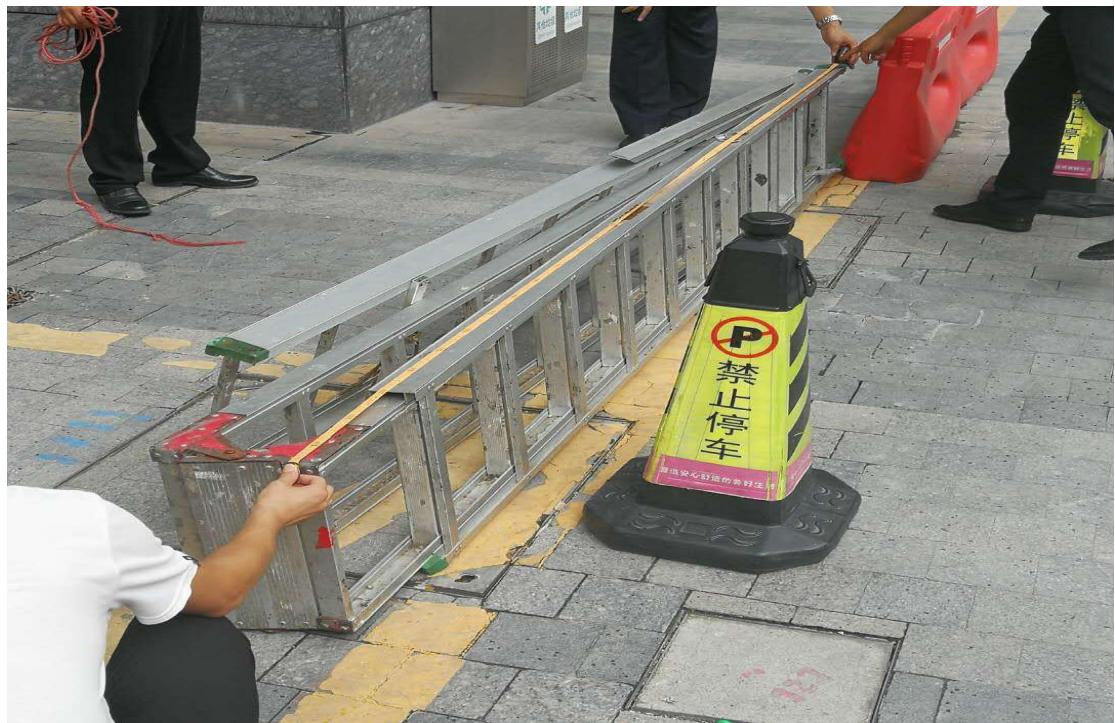
人字梯未打开时测量长度 3.3 米

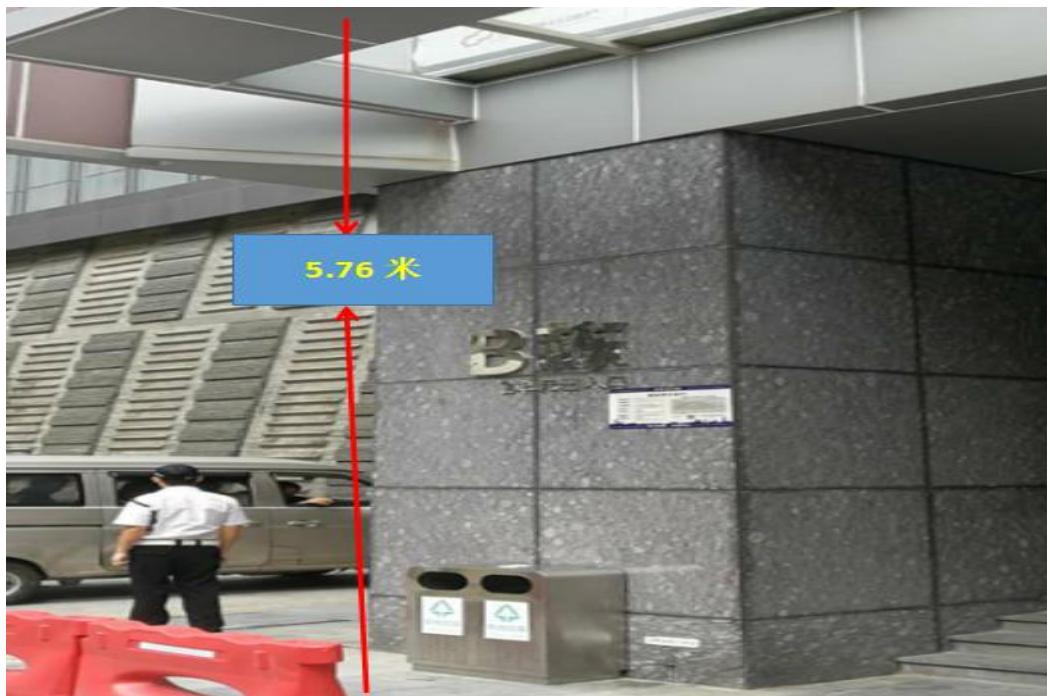
雨棚离地高度为 5.76 米

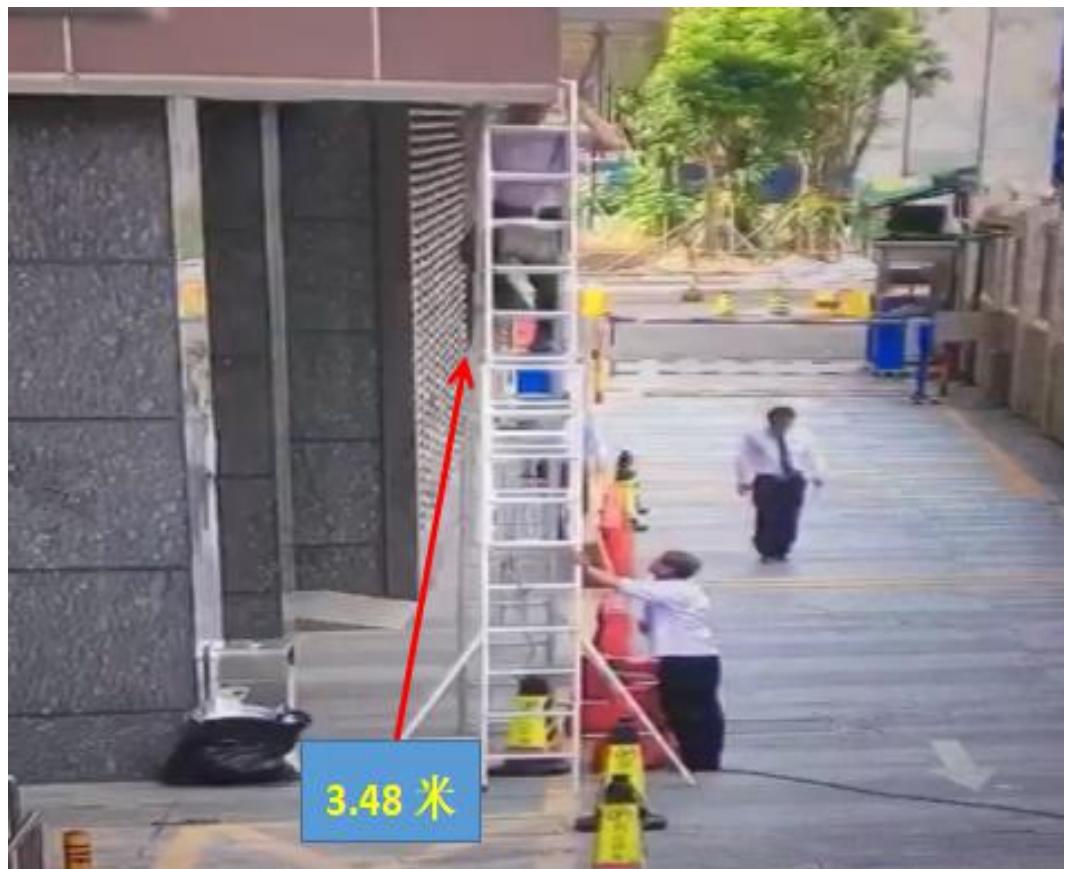
当时事故发生前的现场实时监控图，作业人员站在的高度为 3.48 米

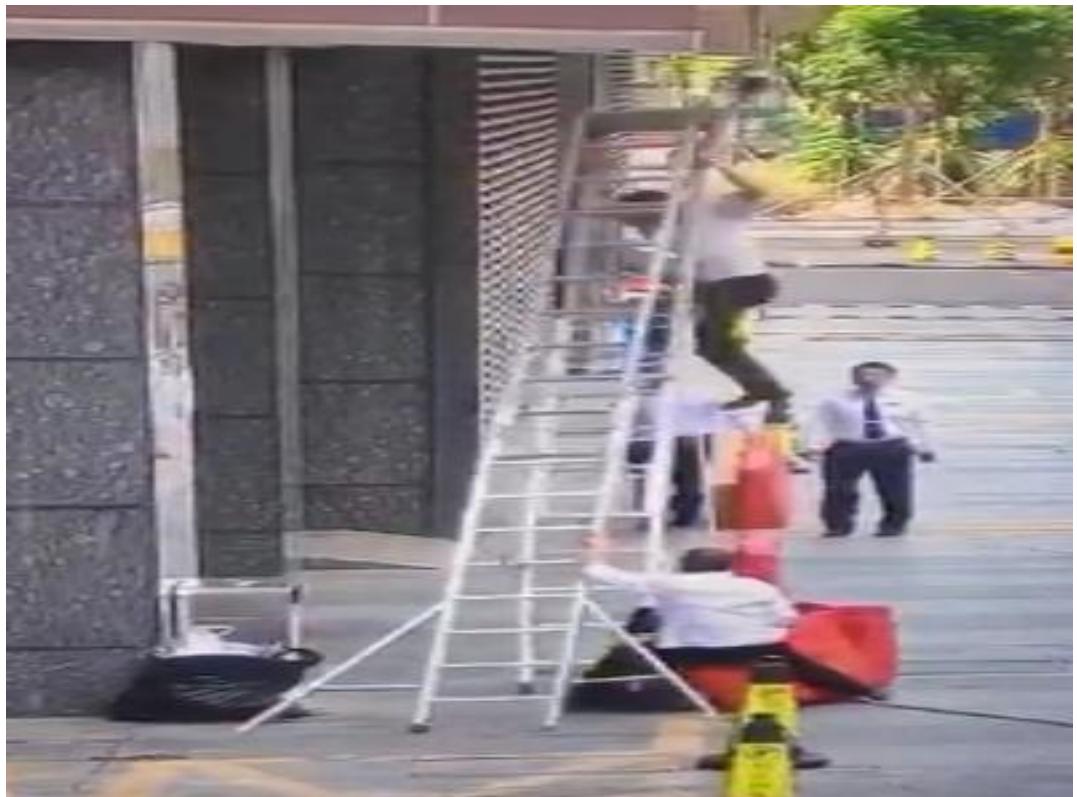
事故发生时的现场实时监控图片

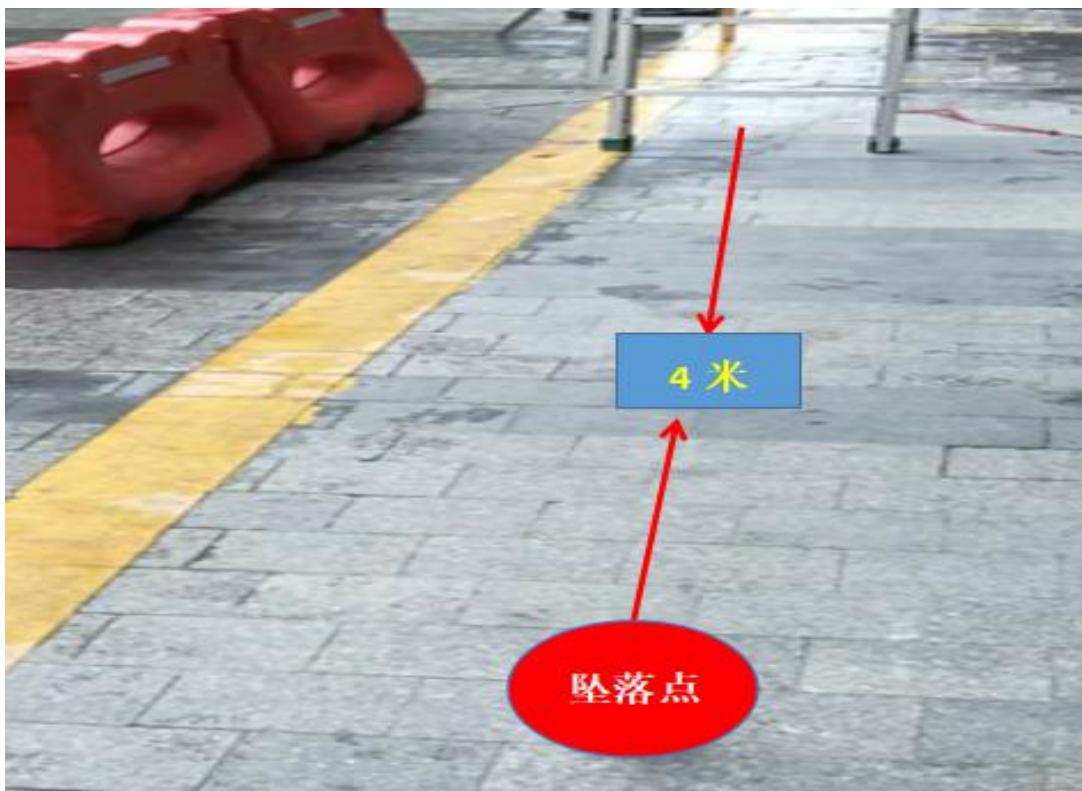
经现场还原测量高坠落点与人字梯距离为 4 米

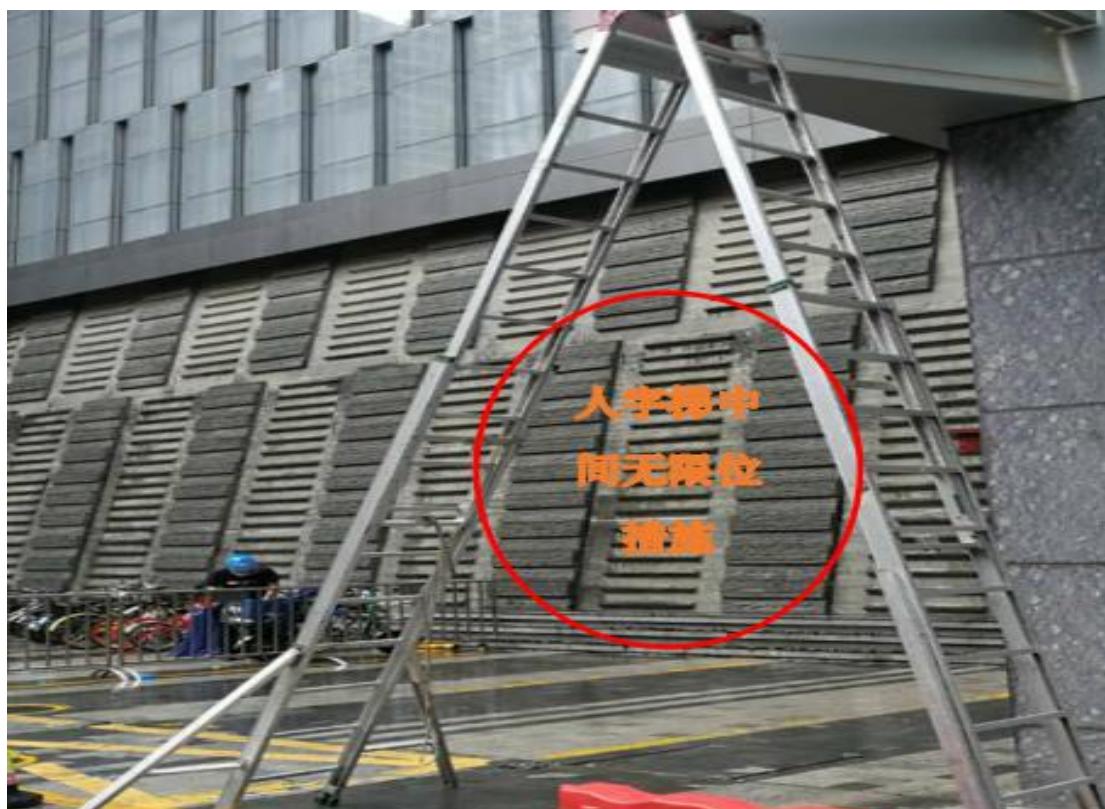
伸缩式人字梯中间无限位装置

- (1) 作业人员在进行登高作业时，未按规定佩戴使用劳动防护用品（安全帽、软底防滑鞋）；
- (2) 伸缩式人字梯缺少防张开、合并限位装置，部分防滑垫缺失。

（一）深圳市铭百洁环境工程有限公司要认真吸取事故教训，针对高空作业，特别是雨棚清洁作业时务必要使用安全装置完好的高空作业工具，加强对作业人员安全教育培训，提高作业人员安全隐患风险防范意识；同时要按规定为作业人员配备必要的安全防护用品，加大高空作业人员的人身安全保障，有效防范类似高坠事故发生。

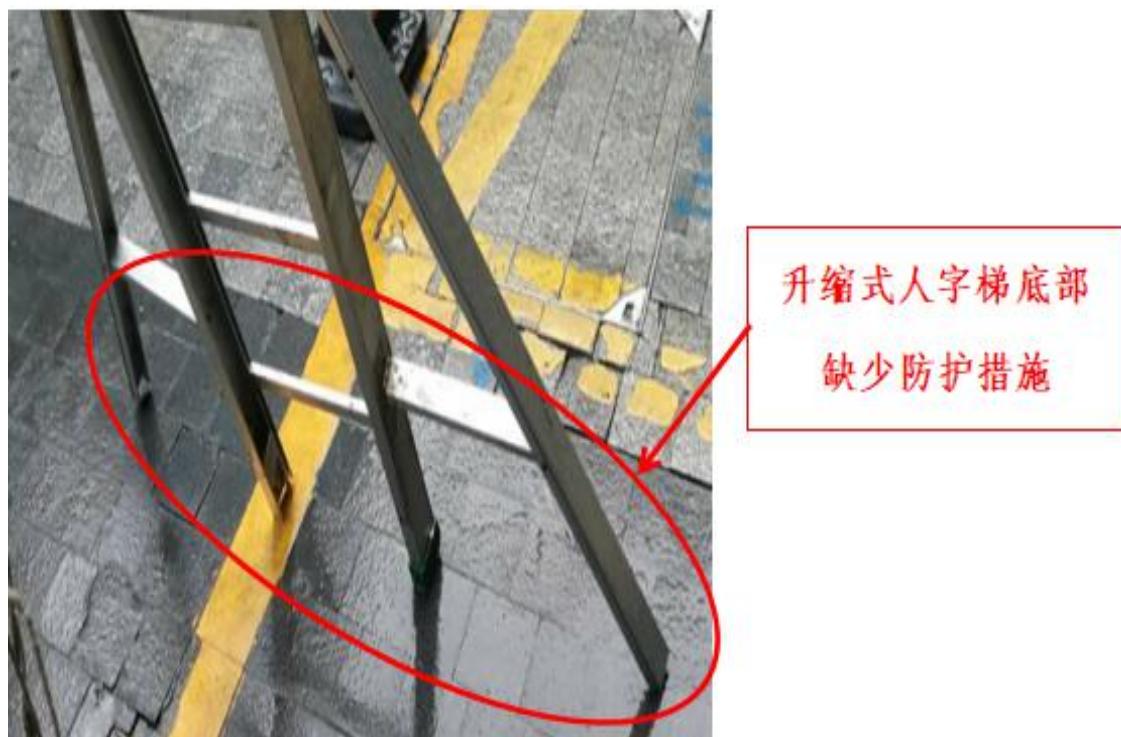
伸缩式人字梯底部有多处防滑垫脱落

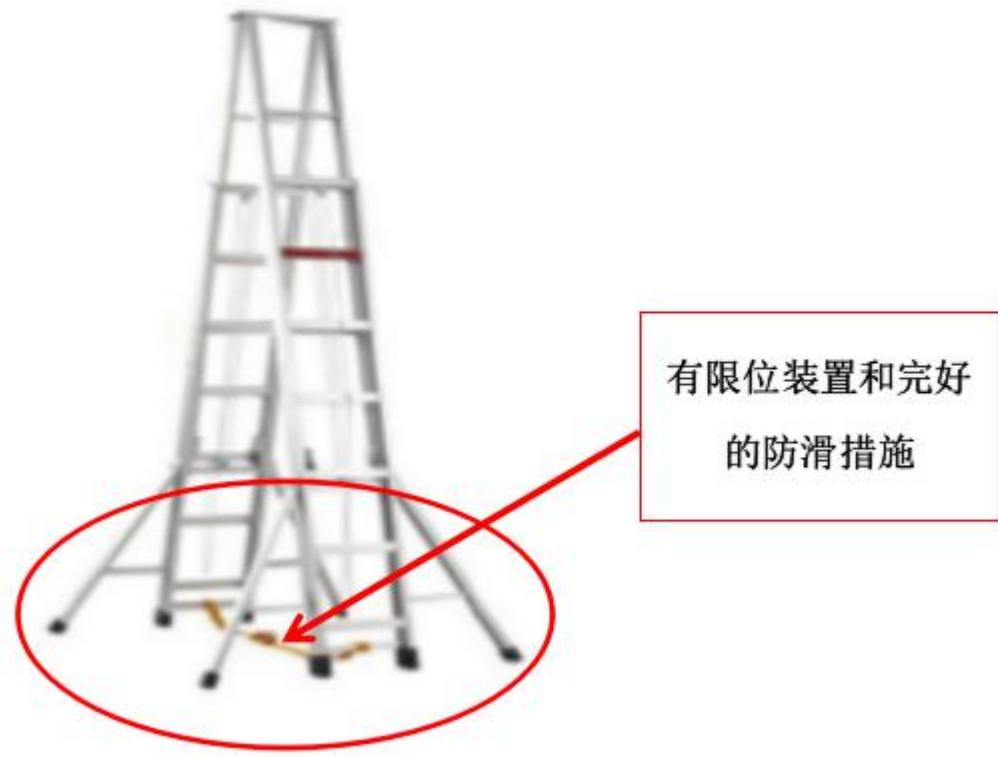
安全装置完好的人字梯
