# “9·04”新浩壹都大厦死亡事故调查报告

2018年9月4日11时许，华富街道办安监科报：在街道办事处辖区新浩壹都大厦C栋发生一起高坠事故，造成1人受伤；17时45分，该伤者在医院抢救无效后死亡。

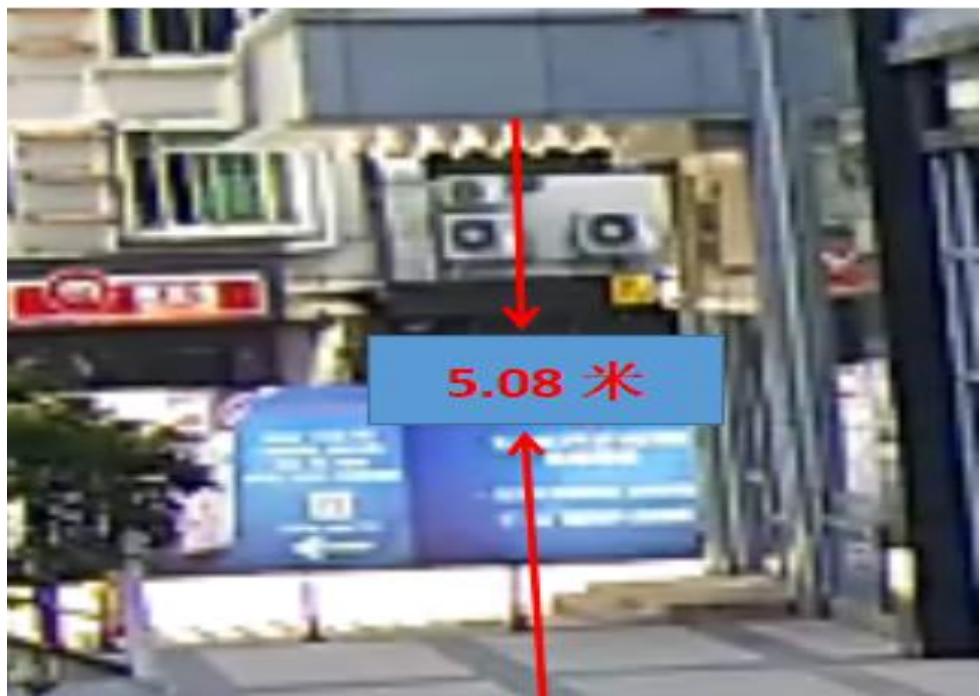
雨棚离地高度为 5.08 米

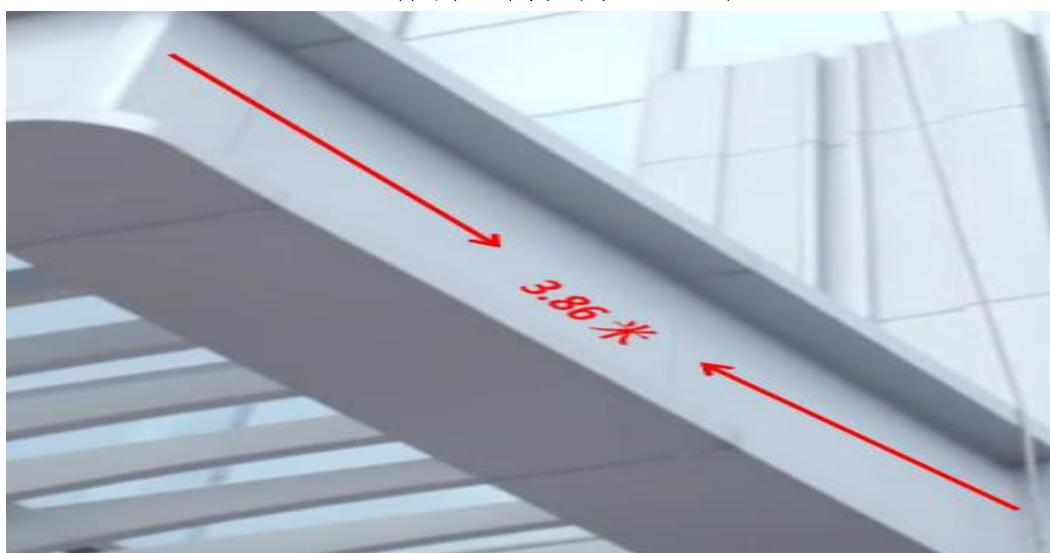
雨棚沿边的长度为 3.86 米

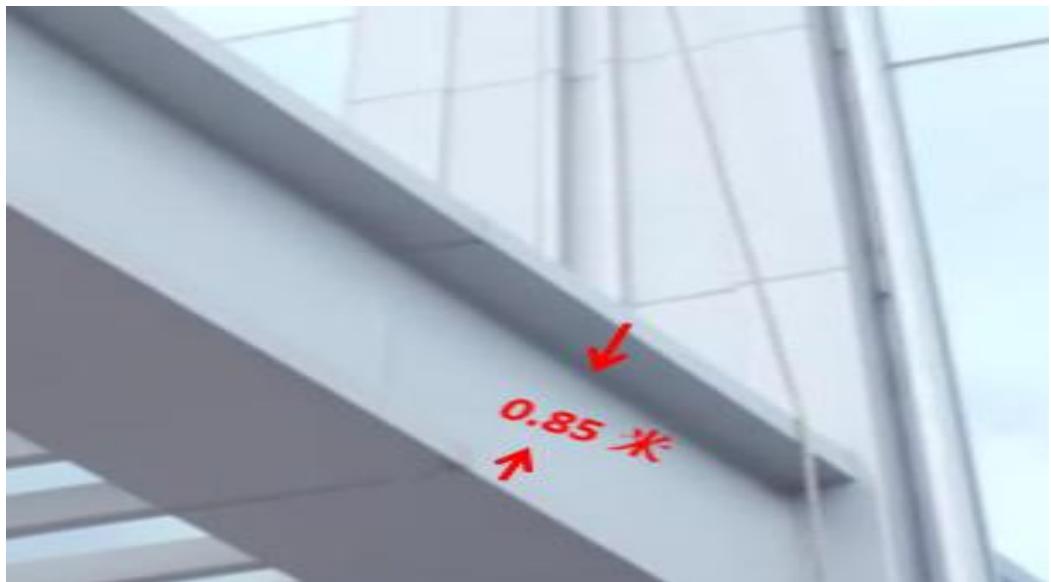
雨棚沿边的宽度为 0.85 米

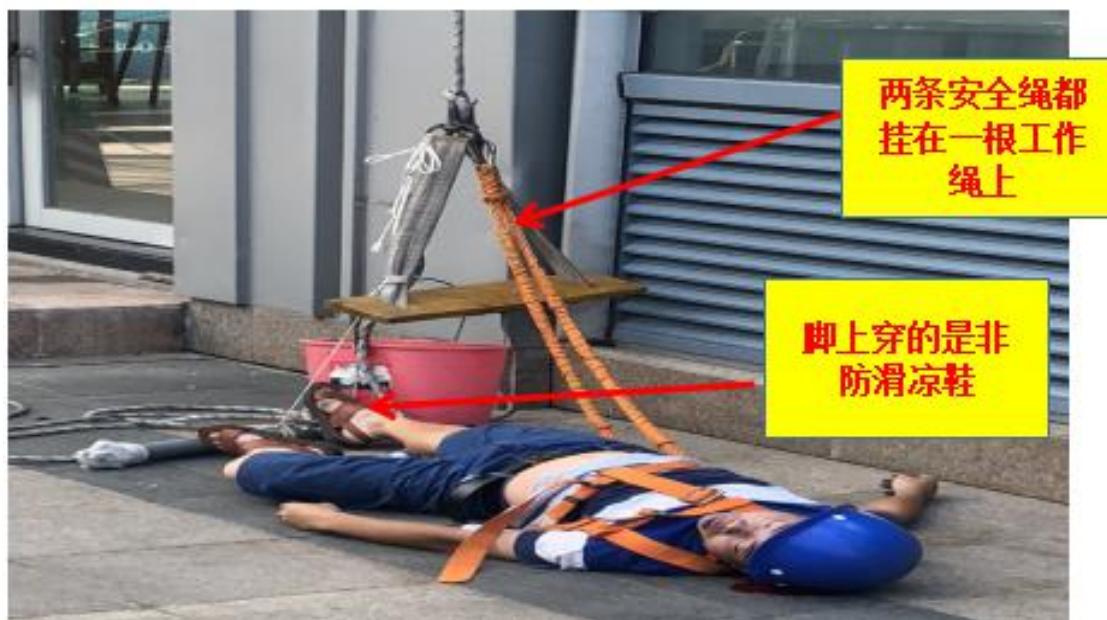
图片显示：事发现场只有一条工作绳（无生命绳），涉事工人身上安全带的安全绳违规扣系在工作绳上；另脚上穿的是凉鞋，并非防滑软底鞋。

在高空作业施工结束后，作业人员从二楼雨棚往地面降落的过程中，违反操作规程，只使用一条工作绳，未使用安全绳，且安全带上的安全绳违规系挂在工作绳上，未与生命绳单独系挂，也未使用制锁器。

作业人员在高空作业结束后，利用座板式单人吊具从二楼雨棚往地面降落的过程中，违反操作规程，只使用一条工作绳，未使用安全绳，且安全带上的安全绳违规系挂在工作绳上，未与生命绳单独系挂，也未使用制锁器，致使发生高坠时，安全绳失去应有的保护作用。

(一) 北京江河幕墙系统工程有限公司要认真吸取事故教训，特别是幕墙维保高空作业时要严格遵守高空作业规程，加强对作业人员安全教育培训，提高作业人员安全隐患风险防范意识；同时在进行悬吊作业时，要按规定为作业人员配备必要的专业安全监督员，有效进行安全作业监控，防

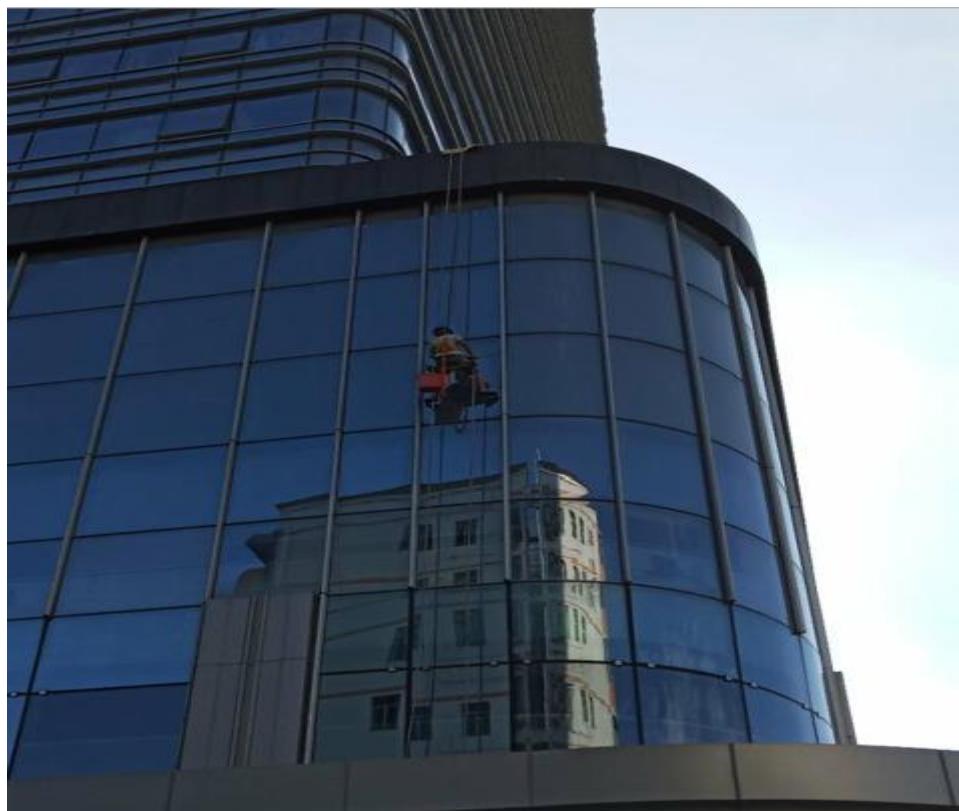
事发当天上午高空作业的工作场景（除工人鞋子外，其他情形符合高空作业要求）

高空作业过程中，现场监管人员未对作业人员穿着非防滑鞋（穿凉鞋）的行为进行制止；且未按规定配备两名安全监管人员，现场只在绳索系扣点处设有一名安全监管人员，未在地面按要求设立安全监管人员。高空作业结束后，现场

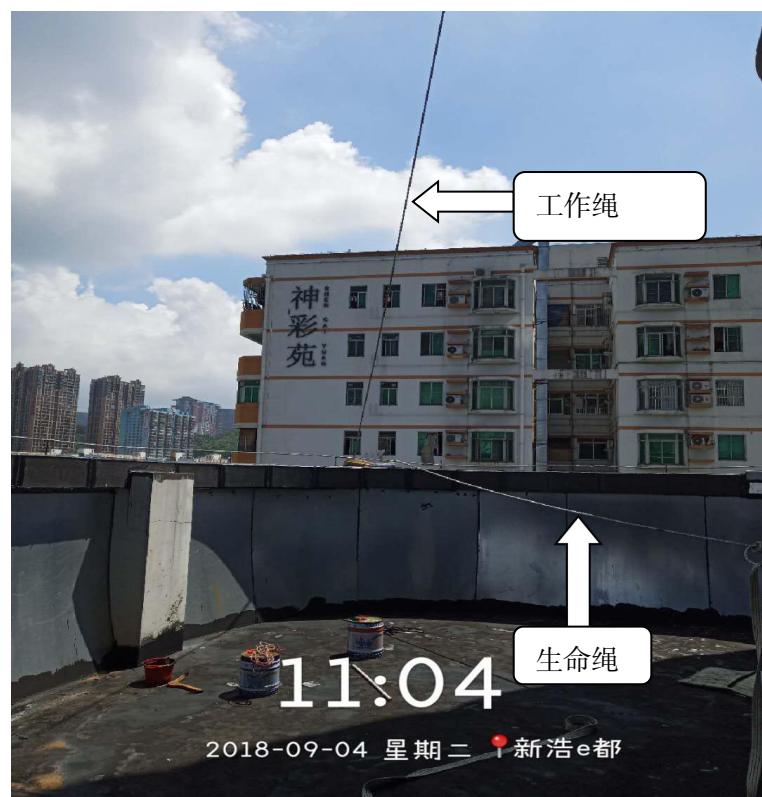
五楼平台处显示两条绳子（工作绳、生命绳）事发前的状况
