“5·31”向东围37栋死亡事故调查报告

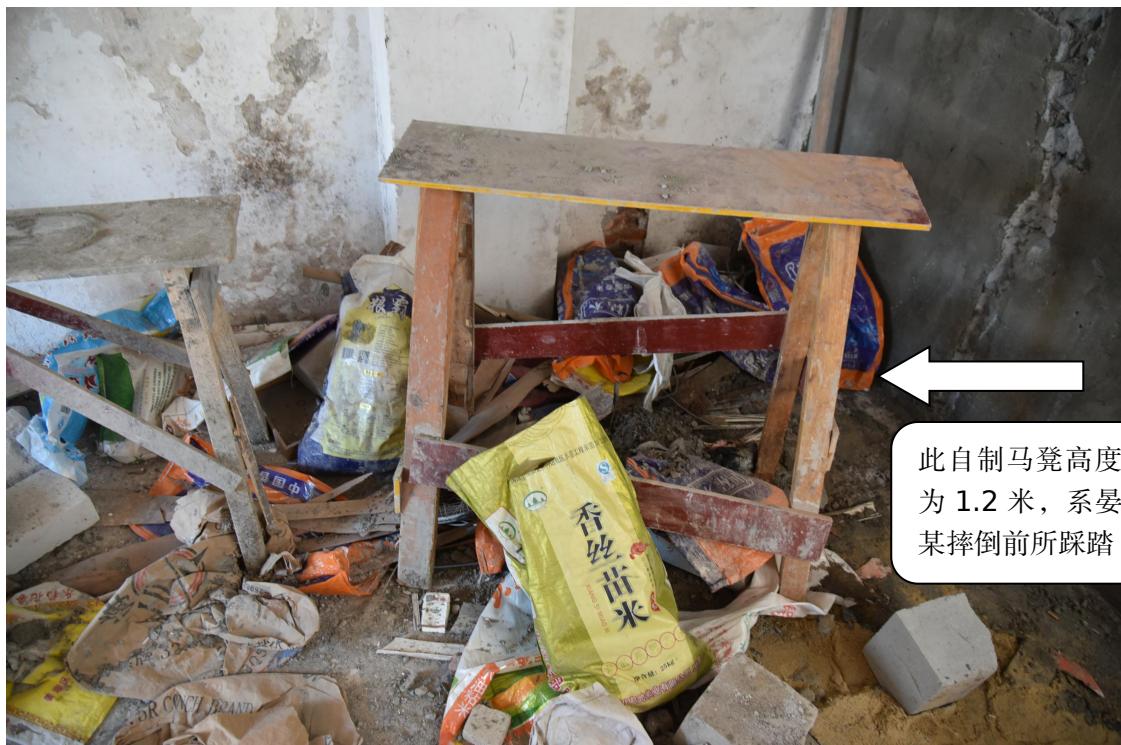
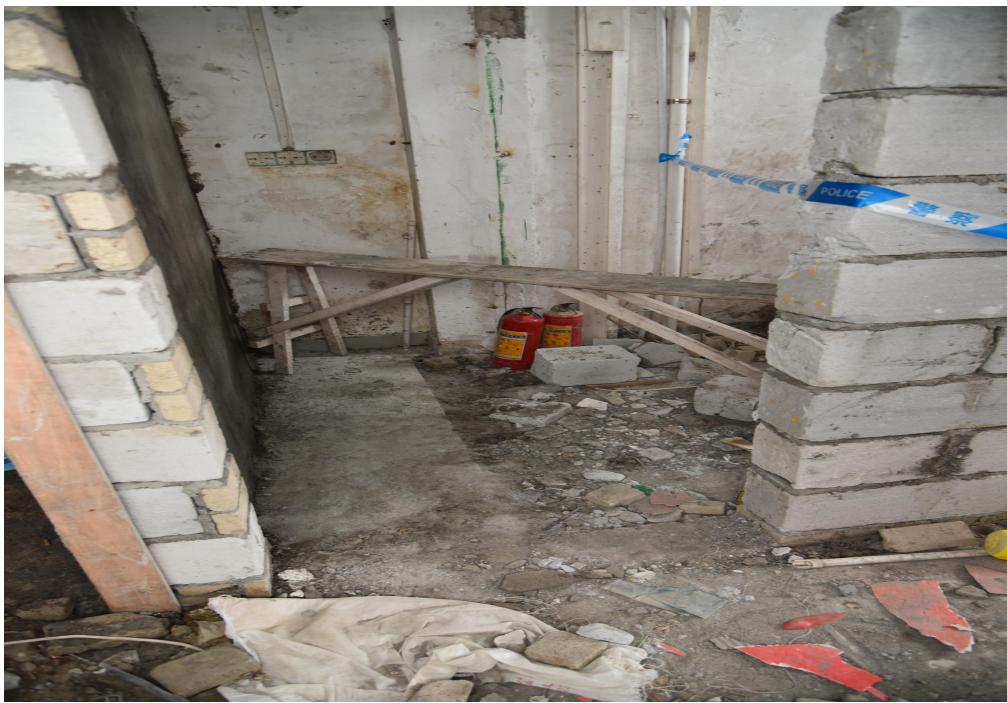
37 栋 7 楼施工现场图

晏某从事砌墙作业时，所踩踏的自制马凳不符合安全规定。

深圳市海大装饰集团有限公司，安全生产主体责任落实不到位，提供的作业工具（自制马凳）不符合《深圳市建设工程安全文明十项标准》，存在安全隐患，且施工作业现场监管失察；对事故的发生负有管理责任。

(一) 深圳市海大装饰集团有限公司要认真吸取事故教训，加强现场作业人员安全教育培训，强化现场作业人员的自我安全保护意识，严格落实安全防护措施，加强作业现场安全巡查，及时消除事故隐患，杜绝同类事故发生；
