# “6·01”福田农产品批发市场死亡事故 调查报告

“6·01”福田农产品批发市场死亡事故调查组

2018年7月26日

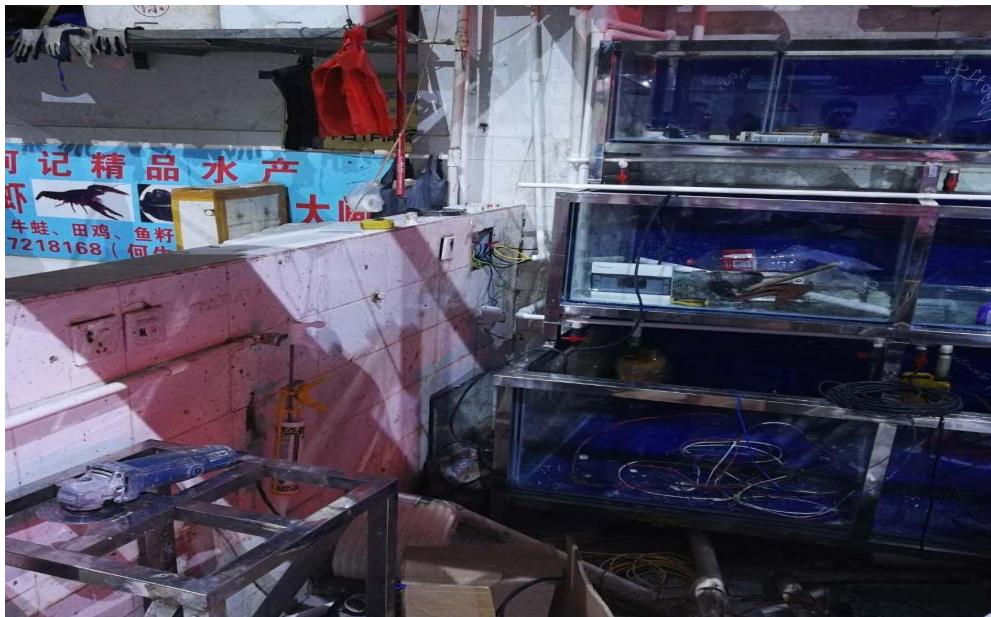
事发现场概况图

1、事发现场金属构件较多，环境潮湿，周边环境绝缘系数低，导电性能强，不安全因素增多。在此环境条件下进行涉电作业，涉电作业人员应按要求佩戴使用绝缘劳保用品，以加强自身的安全防护。

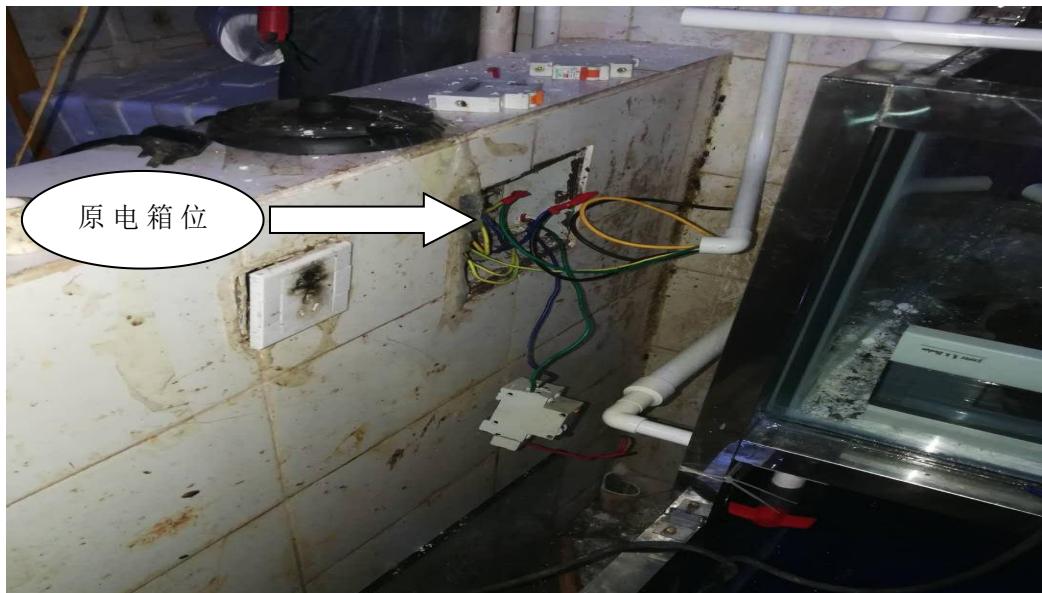
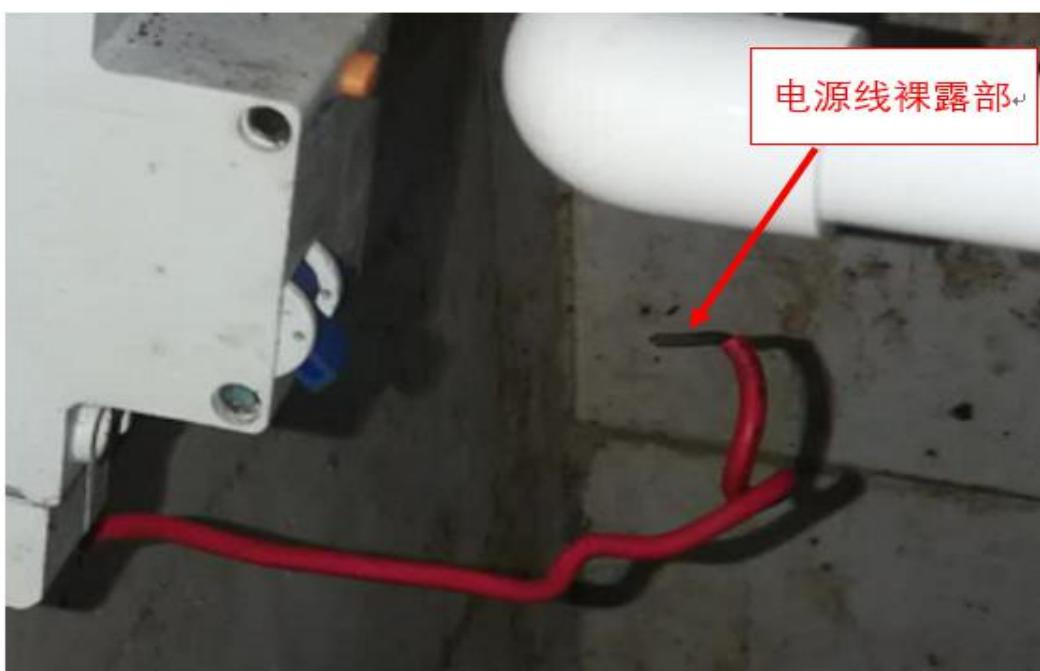
事发现场原电箱接线图

2、事发现场原安装于墙内的电源箱已被拆除，内部接线混乱且不规范，漏电保护开关出线端有一截裸露 2 cm 的红色电源线（L），电源线端头未做绝缘处理，现场检测到裸露线头带电。

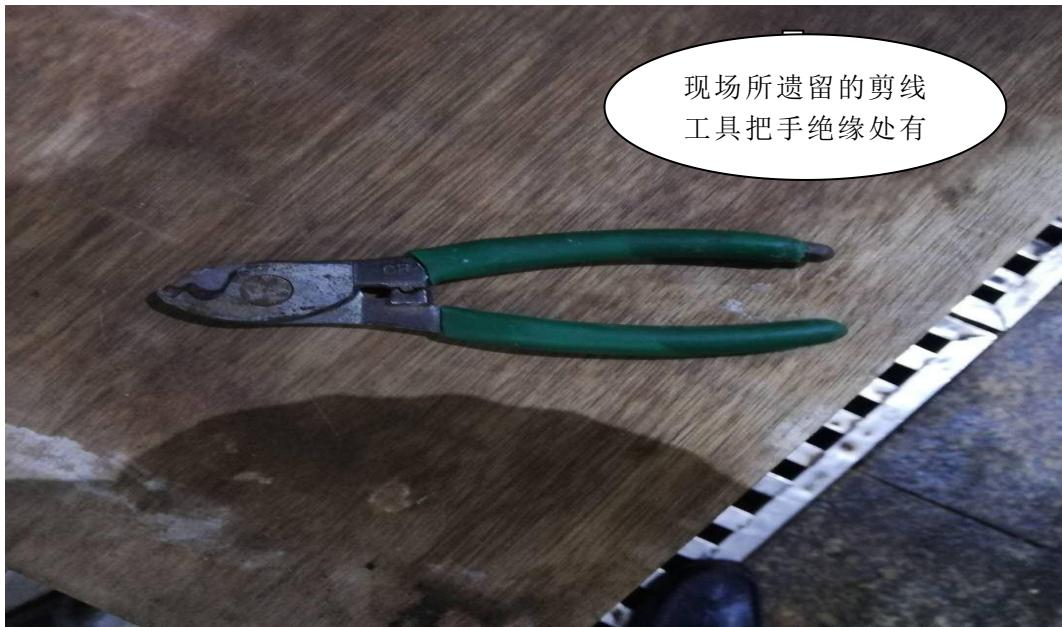
3、事发现场遗留的剪线工具的绝缘把手的端头处有一处破损并裸露出铁柄，带电从事剪线作业时，如未佩戴使用绝缘手套极易发生触电。
