“4·30”上步码头死亡事故调查报告

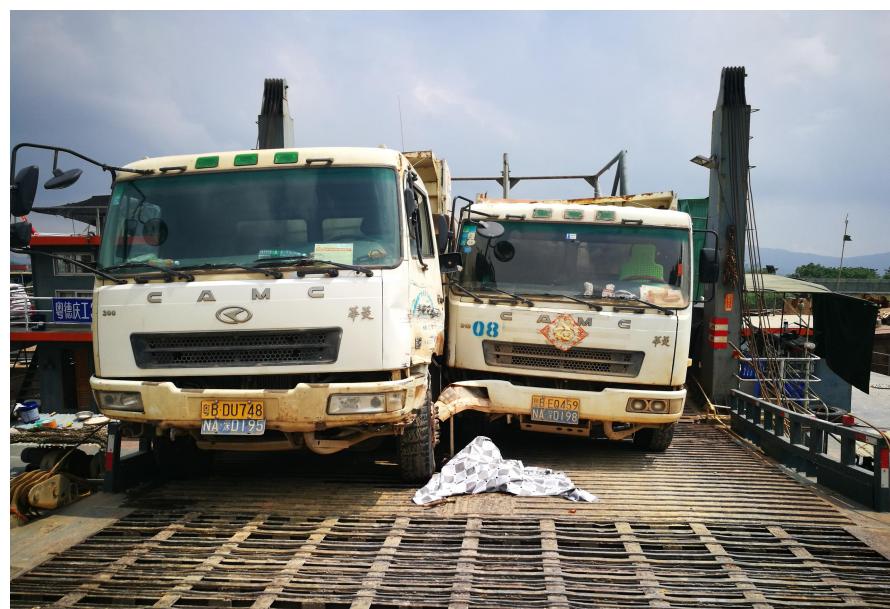
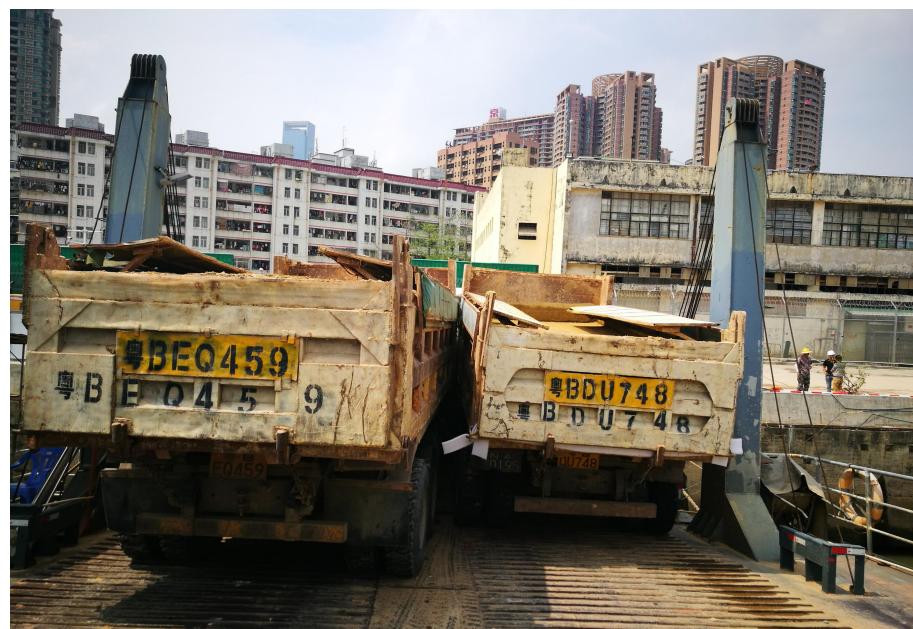
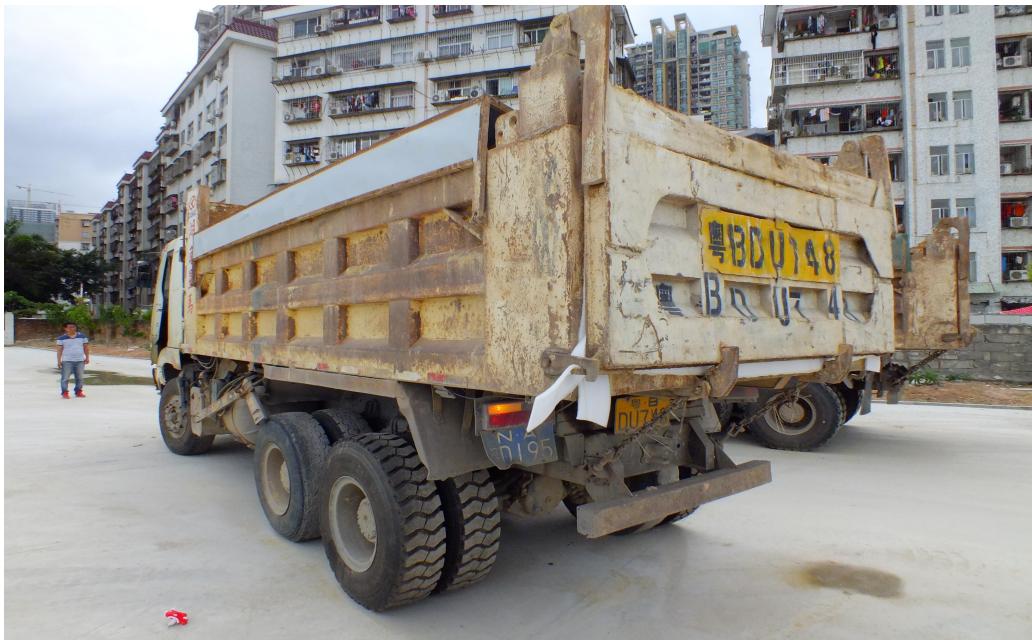
程有限公司驾驶人员沈某杰驾驶粤 BDU748 车辆到达上步码头 2 号泊位进行渣土卸车作业，车辆倒行至趸船中间位置，沈某杰停车后下车欲打开车厢体的保险钩，还未行至车尾部时，车辆发生溜车，沈某杰从车身外上驾驶室的过程中，其所驾驶的车辆与停在码头岸边的另外一辆粤 BEQ459 车辆发生碰撞，导致沈某杰被两车挤压，现场经 120 抢救无效死亡。

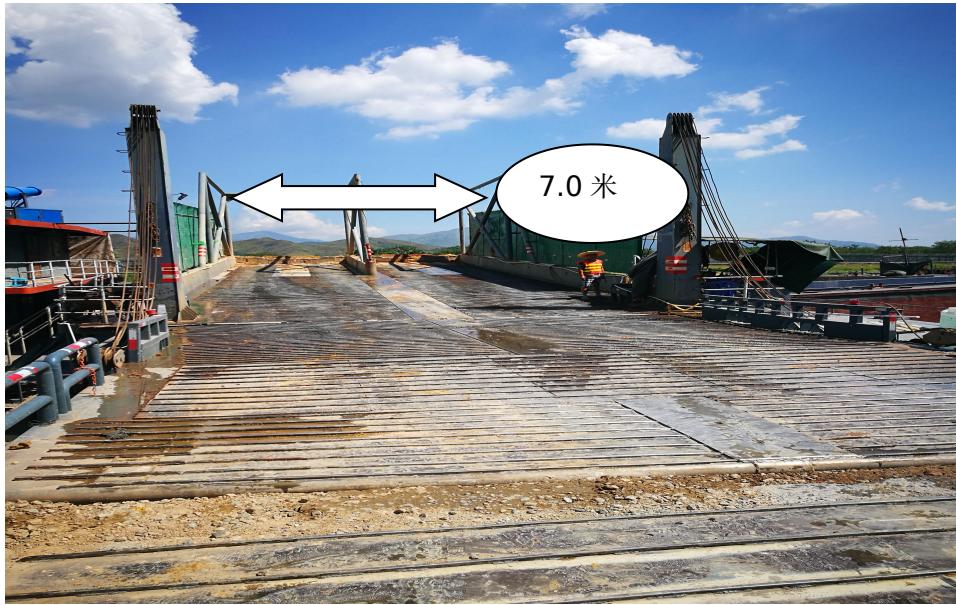
趸船搭板宽度为 7.0 米，其通行宽度可满足 2 台泥头车同时上下趸船，或泥头车一上一下趸船。

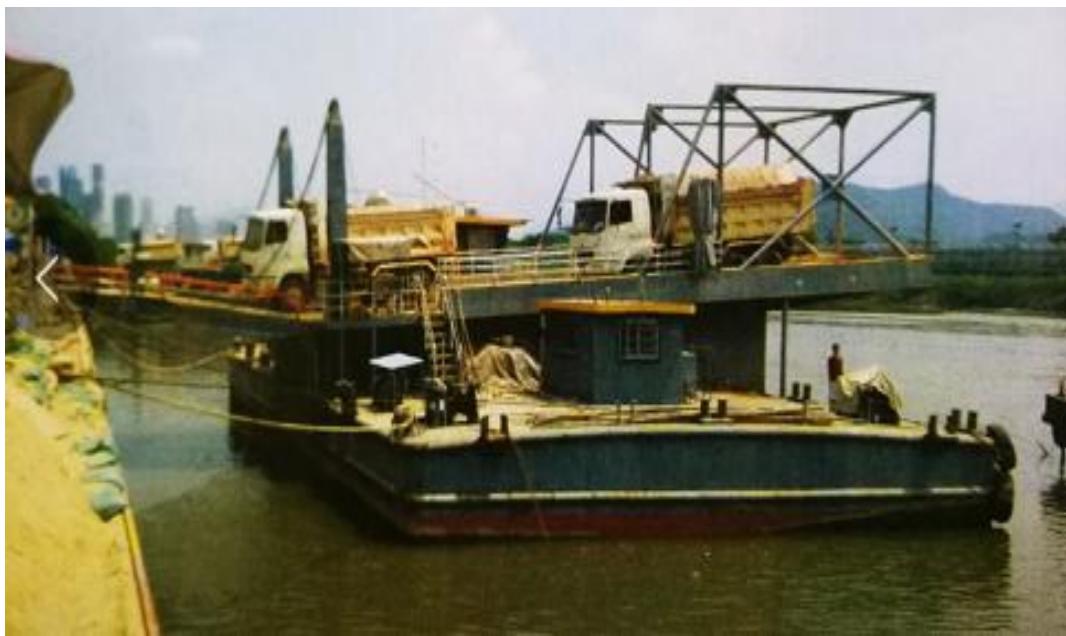
余泥装船作业：采用趸船搭板搭接上码头胸墙，泥头车在码头前沿倒车驶上趸船，至泥驳舱口自卸进入泥舱。
