“4·20”福田区排水管网正本清源工程 (八期)国际人才大厦死亡事故调查报告

项目名称：福田区排水管网正本清源工程（第八期）

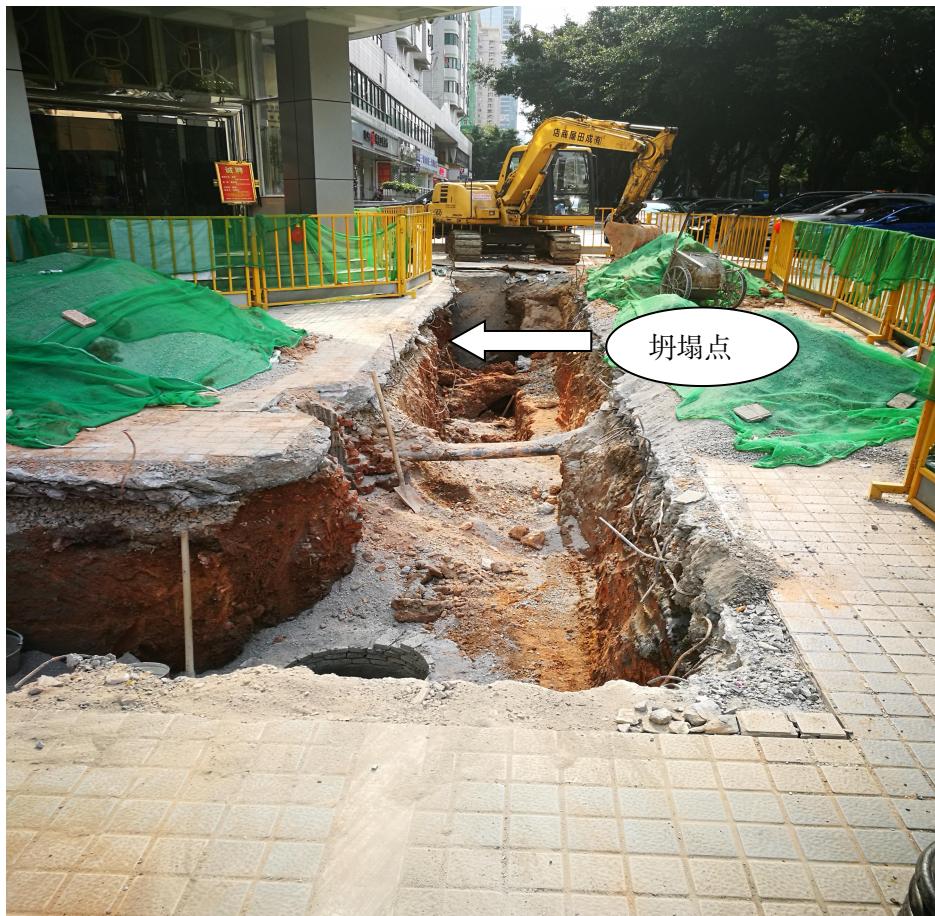
2018 年 4 月 20 日 17 时许，福田区排水管网正本清源工程（八期）国际人才大厦工点北侧沟槽内（靠酒店大堂出入口、车场出口西侧），工人吴和清用电锤在沟槽内进行污水

管道井底部接驳口破壁作业，谭某生负责清理沟槽底部的破碎井壁物及渣土作业。作业过程中在 18 时 16 分许，突然靠近污水井附近沟槽南侧（较深侧）发生边坡坍塌，并将谭某生掩埋。

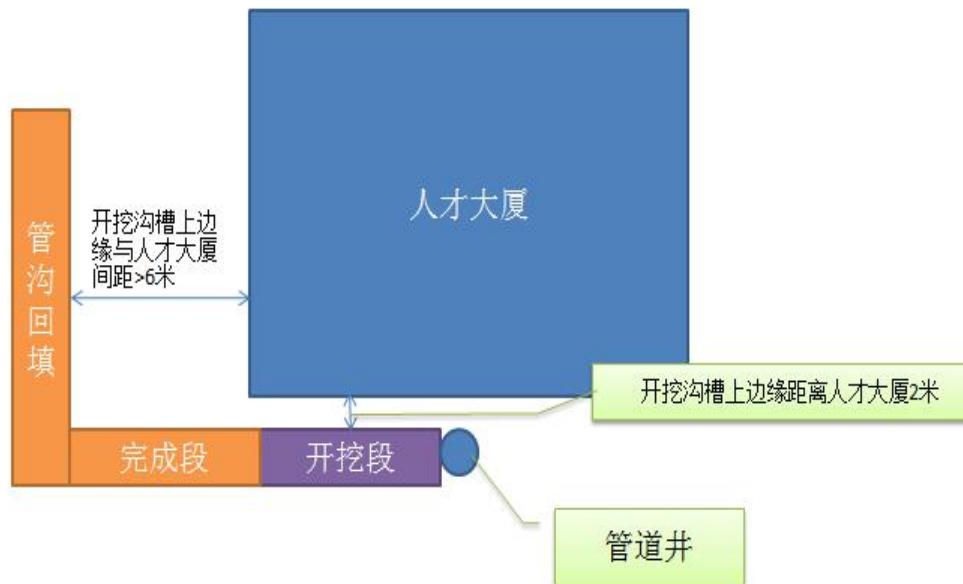
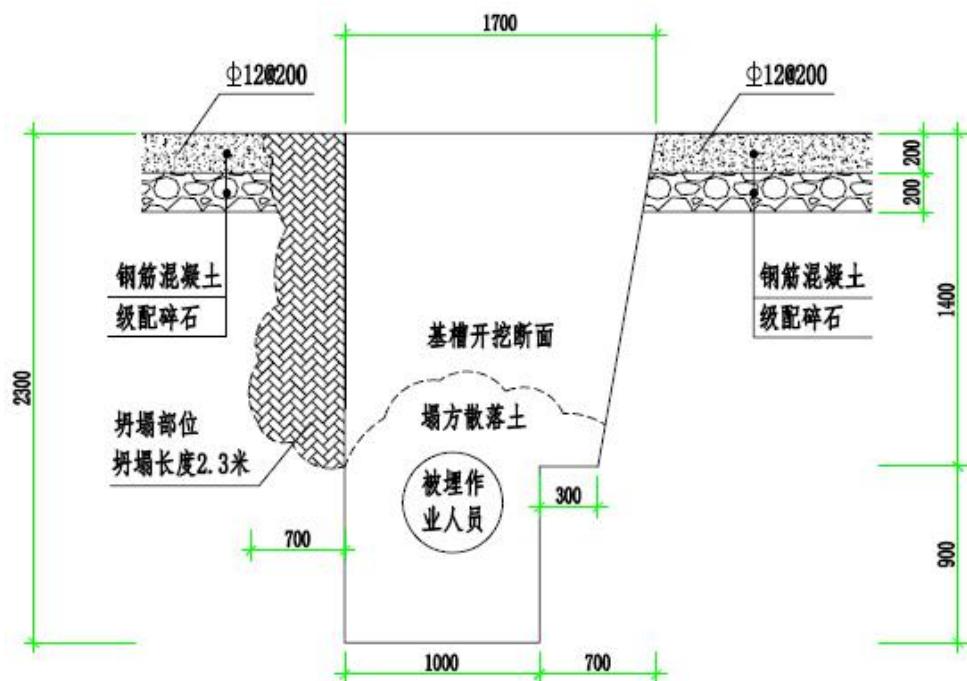
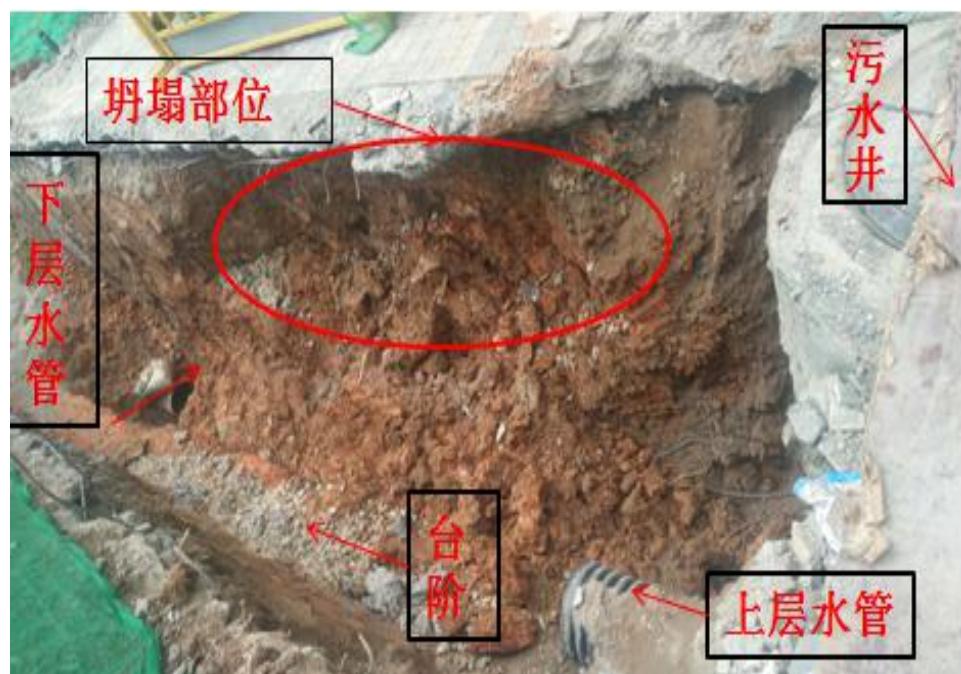
事故现场示意图

1、事故发生地点位于国际人才大厦北侧，与开挖段端头管道井的距离为 2 米 ~ 2.5 米，距人才大厦远侧边坡高 1.4 米，按 1:0.36 放坡，距人才大厦近侧边坡高度 2.3 米，包含顶面 0.2 米厚钢筋混凝土、0.2 米厚级配碎石，未放坡、未采取支护；管沟高度 0.9 米，宽度 1 米；坍塌部位长度 2.3 米，高 1.2 米，最深处 0.7 米，坍塌土方量约 1 方，土质为天然湿度黏土；现场遗落 2 个镐把和一只水鞋。

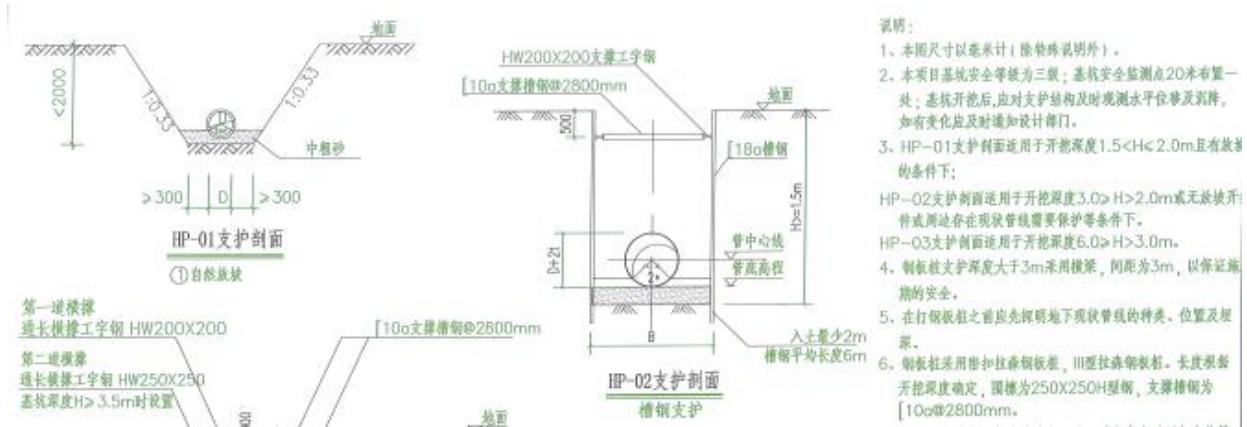
集团有限公司负责设计，设计图纸包含三级基坑各开挖形式及支护方式大样图。其中挖深小于 2 米及 2-3 米的沟槽设计样图如下图所示。

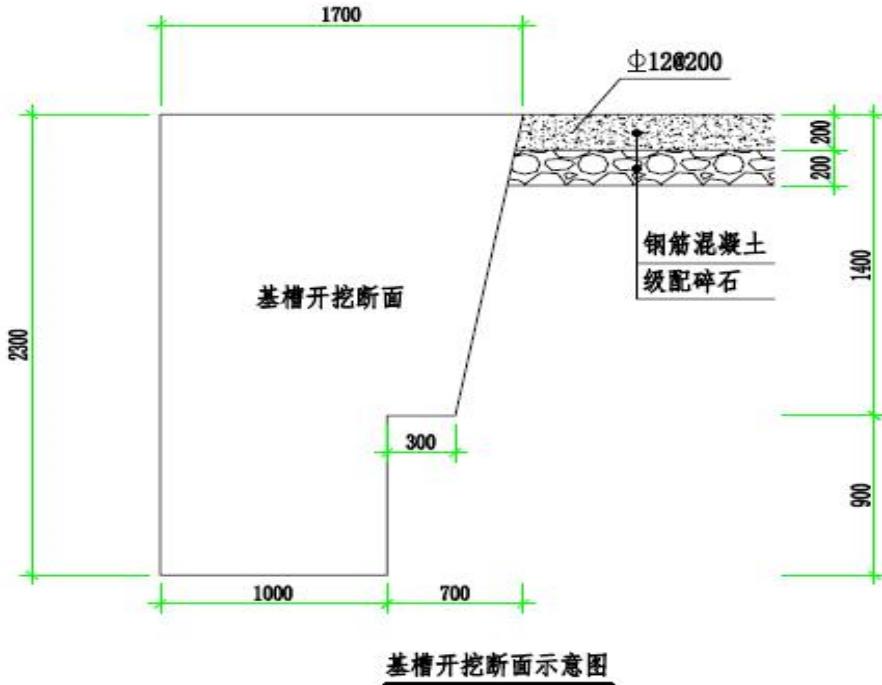
方案中对支护方式的选取

福田建安编写了《施工组织设计》、《管线工程施工方案》均在 2018 年 1 月 30 日通过审批。《管线工程施工方案》中有深度在 2.0-3.0 米或无放坡开挖条件情况的支护方式见下图，而现场未进行支护见下图。

当排水沟槽较深，或与构筑物距离很近时，应及时作好沟槽的支撑。根据福田区相关工程经验，管槽深度小于 2.0m 时，如土质较好，可不进行支护，但如果土质较差，不能满足垂直开挖条件时应参考下图进行支护。

- 1) HP-01 支护剖面适用于开挖深度小于 2.0m 且有放坡开挖的条件下；
- 2) HP-02 支护剖面适用于开挖深度 2.0~3.0m 或无放坡开挖条件或周边存在现状管线需要保护的条件下。

将设计图纸、施工方案与现场具体实施情况对比综合分析发现：1、现场对沟槽开挖未及时按照图纸与施工方案进行支护，违反《建筑地基基础工程施工质量验收规范》（GB50202—2002）7.1.3 土方开挖的顺序、方法必须与设计工况相一致，并遵循“开槽支撑，先撑后挖，分层开挖，严禁超挖”的原则。2、施工人员进入到开挖后的沟槽内作业时未对沟槽边坡进行观察，提前发现坍塌风险，违反《建筑地基基础工程施工质量验收规范》(GB50202—2002)7.1.5 基坑（槽）、管沟土方施工中应对支护结构、周围环境进行观察和检测，如出现异常情况应及时处理，待恢复正常后方可继续施工。
