“3·12”益田花园二期死亡事故调查报告

福田区政府：

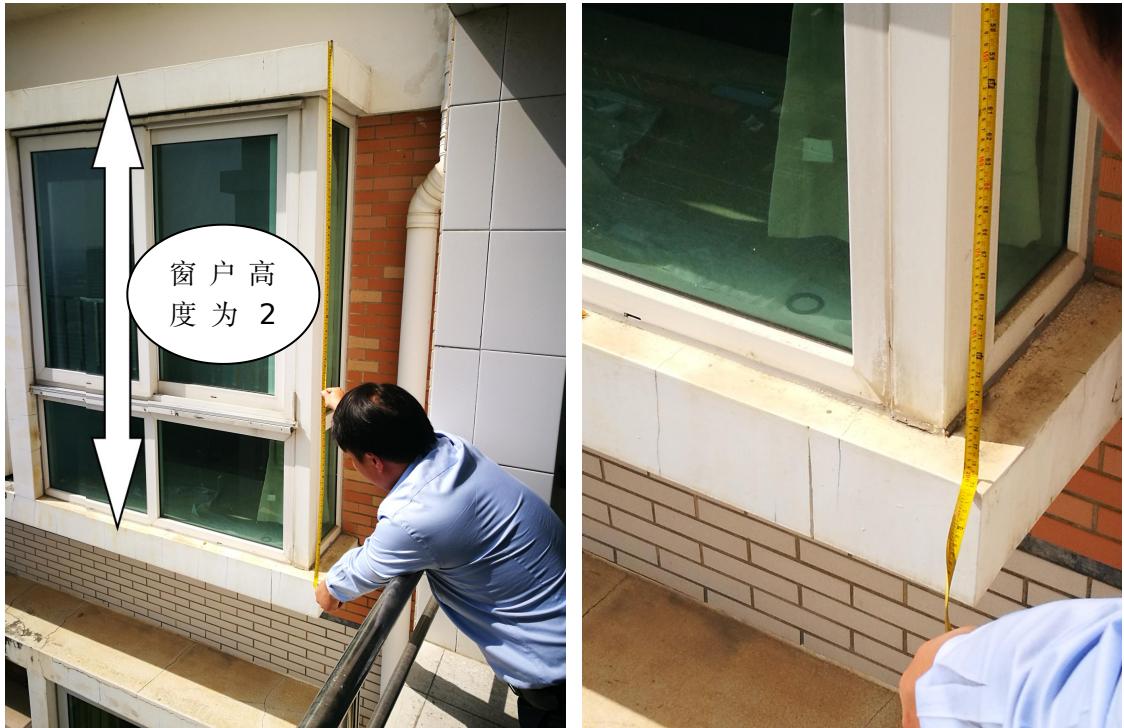
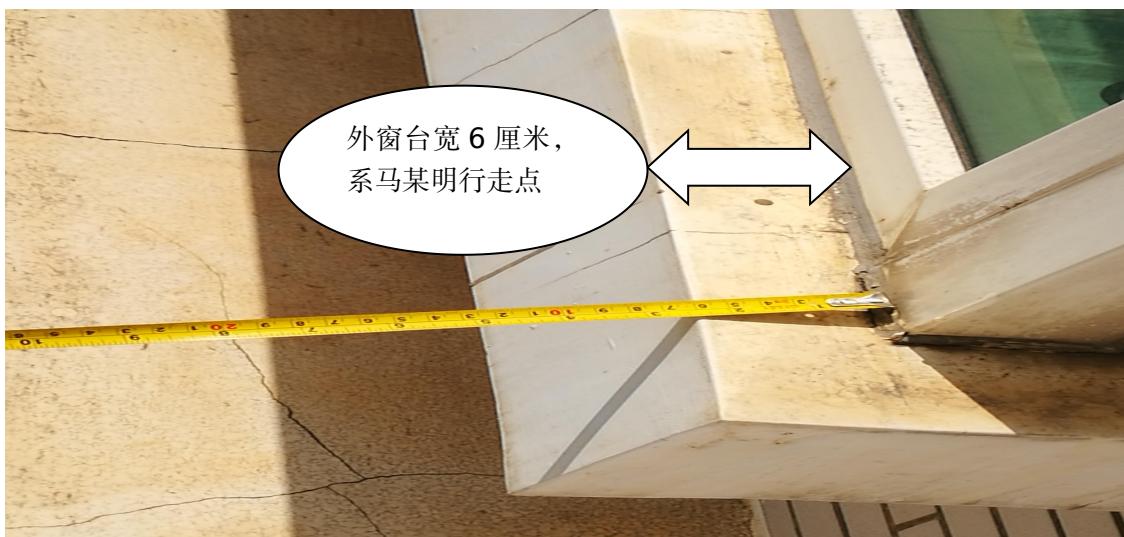
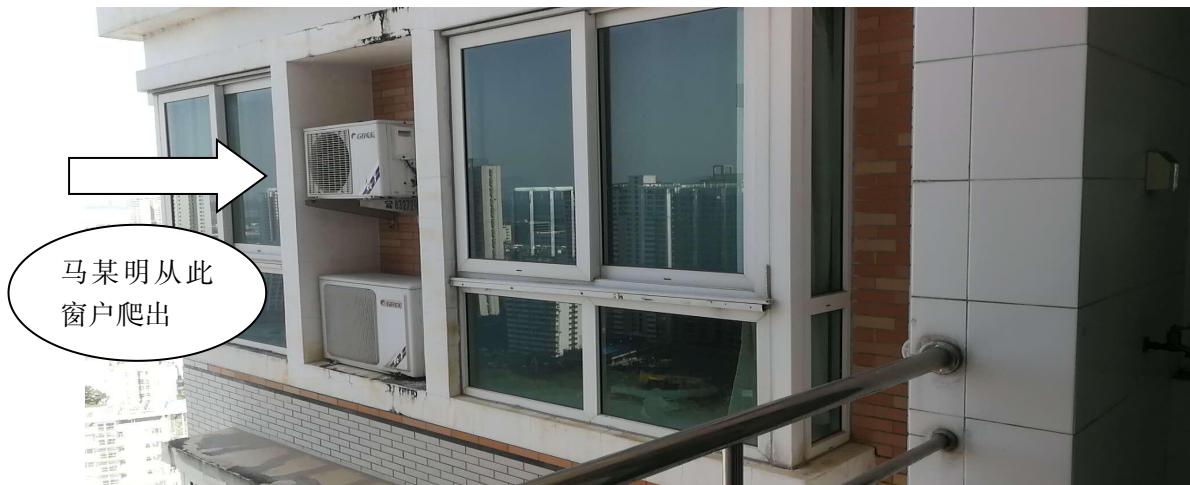
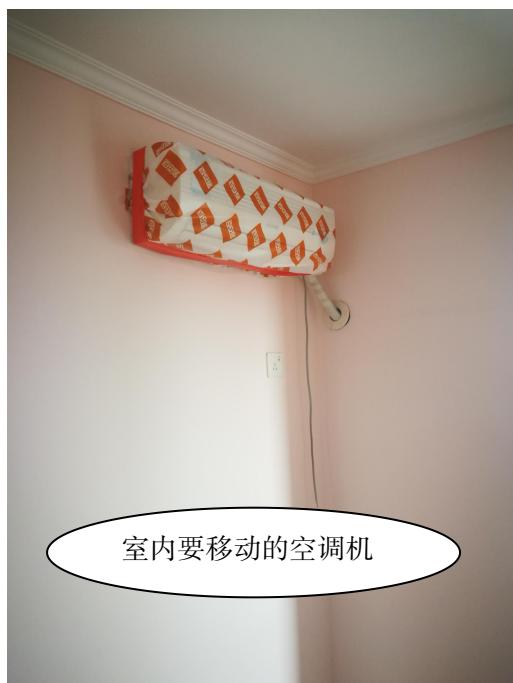
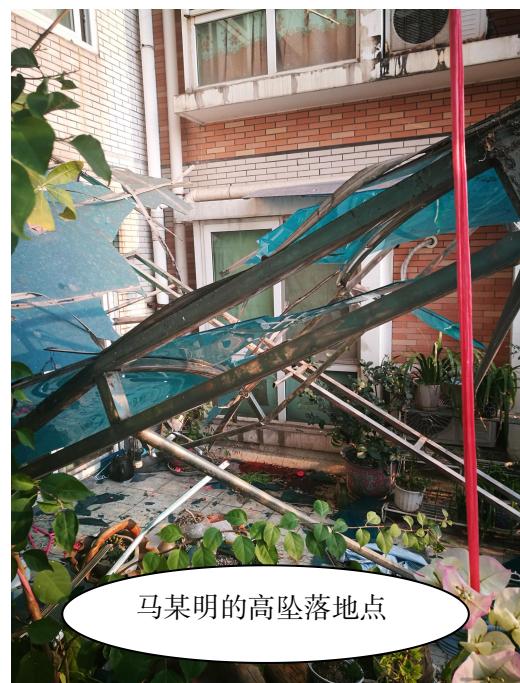
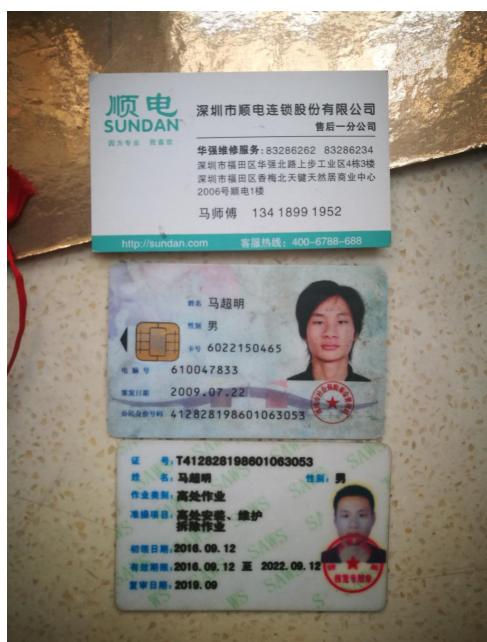
（一）现场勘查情况。

马某明（死者）安全意识淡薄，在高空作业过程中（站在窗户外面临边高空行走），未按照高空作业要求使用安全带。

马某明（死者）进行高空室外拆装空调时，管理方面存在缺失，无人有效督促马某明高空作业未按照要求使用安全带的违章行为，未能严格执行安全生产规章制度和安全操作规程。
