“03·26” 福田区中国凤凰大厦死亡事故 调查报告

2020年3月26日19时许，位于福田区深南路2008-7号中国凤凰大厦3栋103号深圳市福田区微咖咖啡店发生一起触电事故，造成1人死亡。

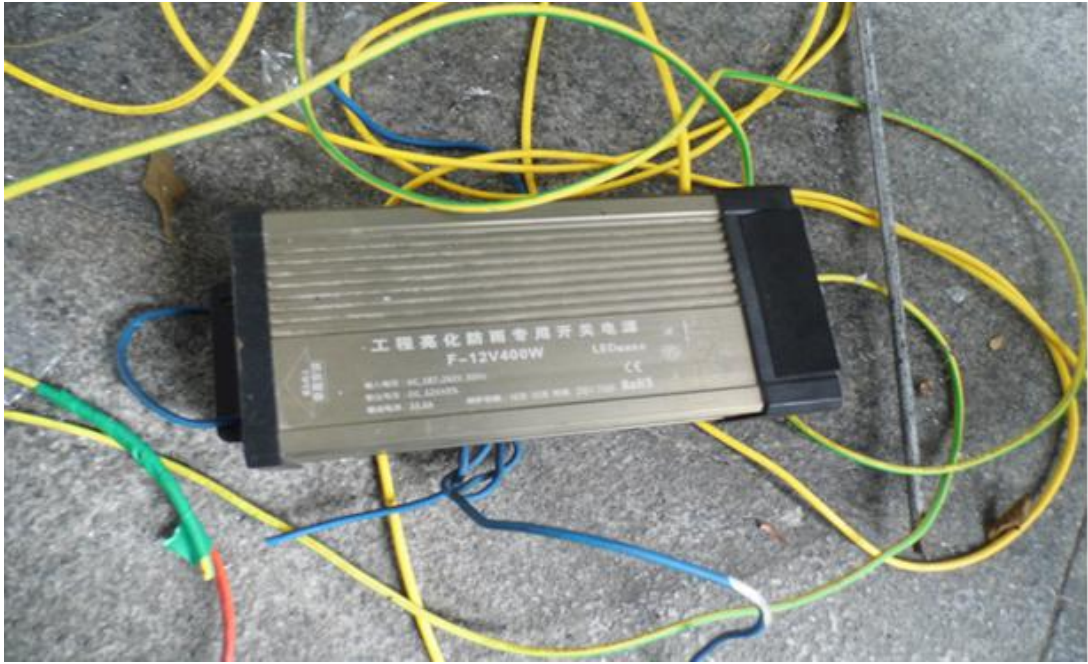
(图一) 咖啡馆大门口地下放着一个旧的电源转换器由此证明维修工在从事电器作业

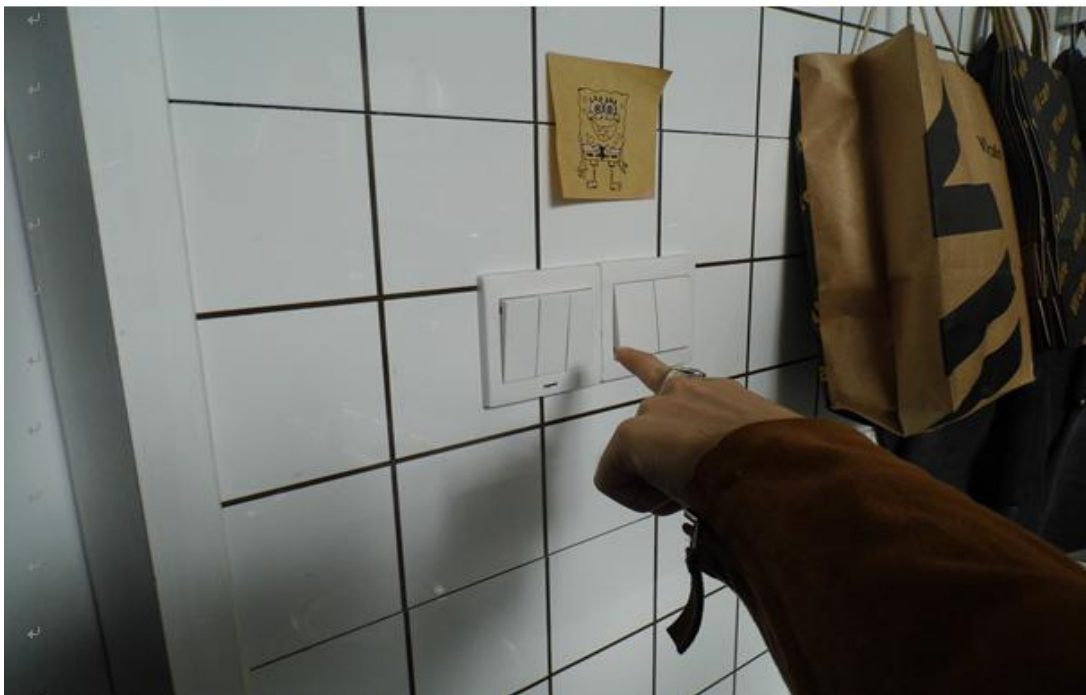
(图二) 室内墙面三联单项面板开关，从保留原状看是处于合闸开启状态（从事带电作业）。

苏某原(死者)安全意识淡薄,在不具备特种作业资质的情况下从事涉电作业,且在涉电作业时未按规定佩戴、使用劳动防护用品(绝缘防护用具),且违规带电作业。

（一）深圳市南山区飞鹰招牌设计店作为广告牌安装维保项目的施工单位，要认真吸取事故教训，切实履行企业的安全生产主体责任，聘请有资质的人从事特种作业，同时加强现场作业人员的安全风险防范意识，杜绝同类事故再次发生。

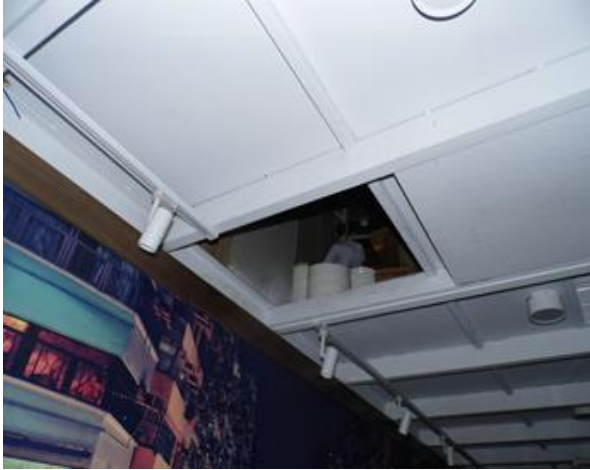
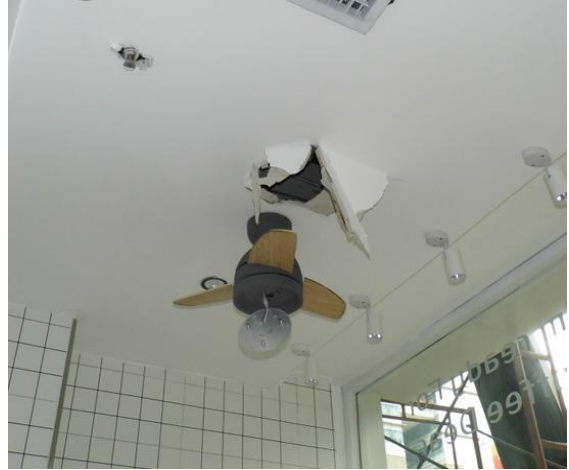
检修口入口处

灯箱转换器安装位置

(图三) 从室内吊顶天花板入口至广告灯箱电源转换器安装位置有 4.5 米的距离，上方最大高度是 0.9 米。

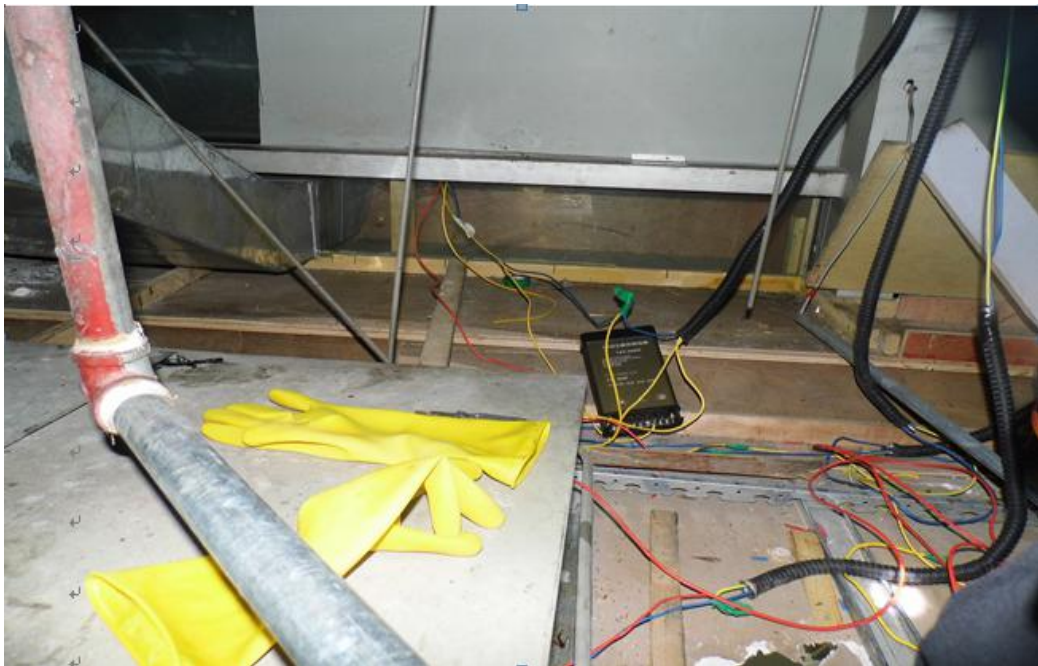
(图四) 吊顶天花板内有空调风机管、消防水管、电源线导管、支吊架、杆、角钢等和其他众多的杂物，进入到维修点必须匍匐才能进出(维修工发生事故点)。
