# “09·22”福田区彩田路生产经营性道路 交通死亡事故调查报告

2020年9月22日16时39分许，位于福田区莲花街道彩田北路6009号的深圳市地铁10号线冬瓜岭站C出口北侧的人行道上发生一起车辆伤害事故，造成1人死亡。

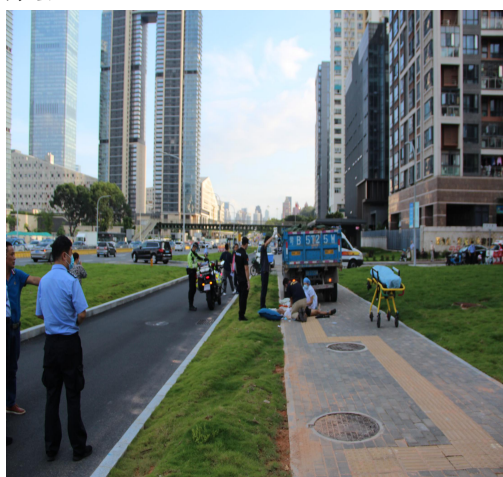
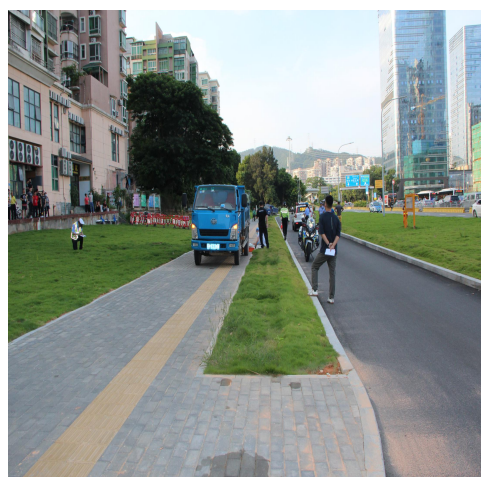
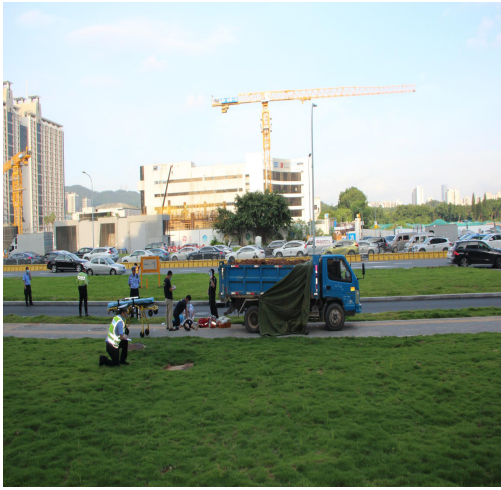
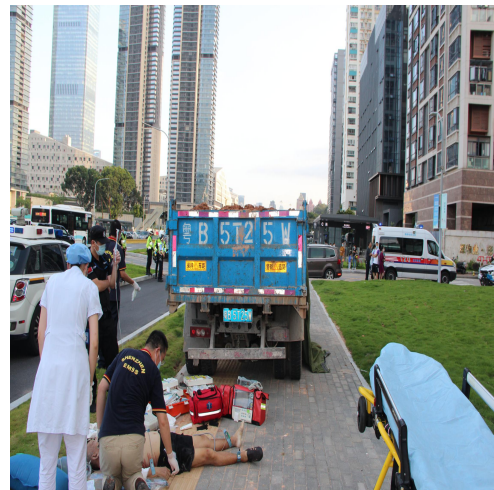
2020年09月22日16时35分许，田某炳驾驶挂靠在深圳市兴晨通物流有限公司的粤B5T25W号轻型自卸货车沿彩田路由北往南方向行驶至福田区莲花街道彩田路彩云路口后，沿道路西侧的人行道由南往北倒车时，该车车尾与在人行道内背对轻型自卸货车的行人庄某坤身体背部发生碰撞，庄某坤倒地后被该车左后轮挤压，造成行人庄某坤在事故中受伤。2020年9月22日17时50分，庄某坤经120现场抢救无效死亡。
