# “10·11”深业中城二期死亡事故调查报告

项目名称：深业中城B302-0040地块（原05-01地块）  
二期施工总承包工程。

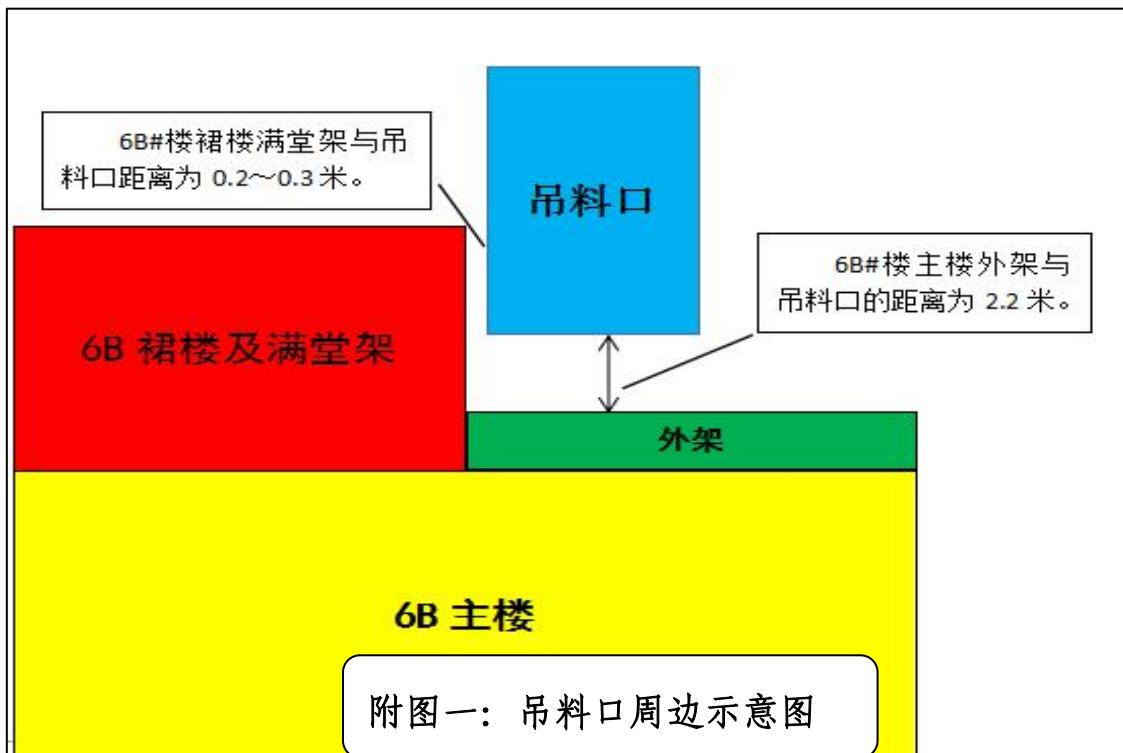
事发现场吊料口尺寸：南北向 8.5 米，东西向 4.5 米，深度 12.5 米；吊料口的周边有 1.5 米的护栏并周围加挂防护网，专家认定吊料口现有周边防护符合国家规范要求。

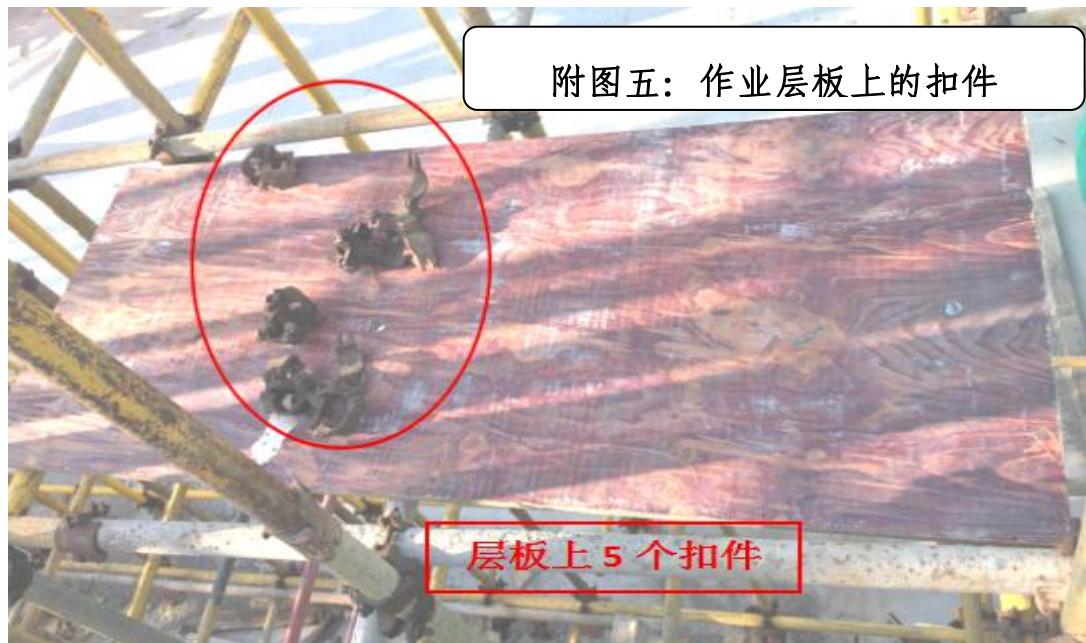
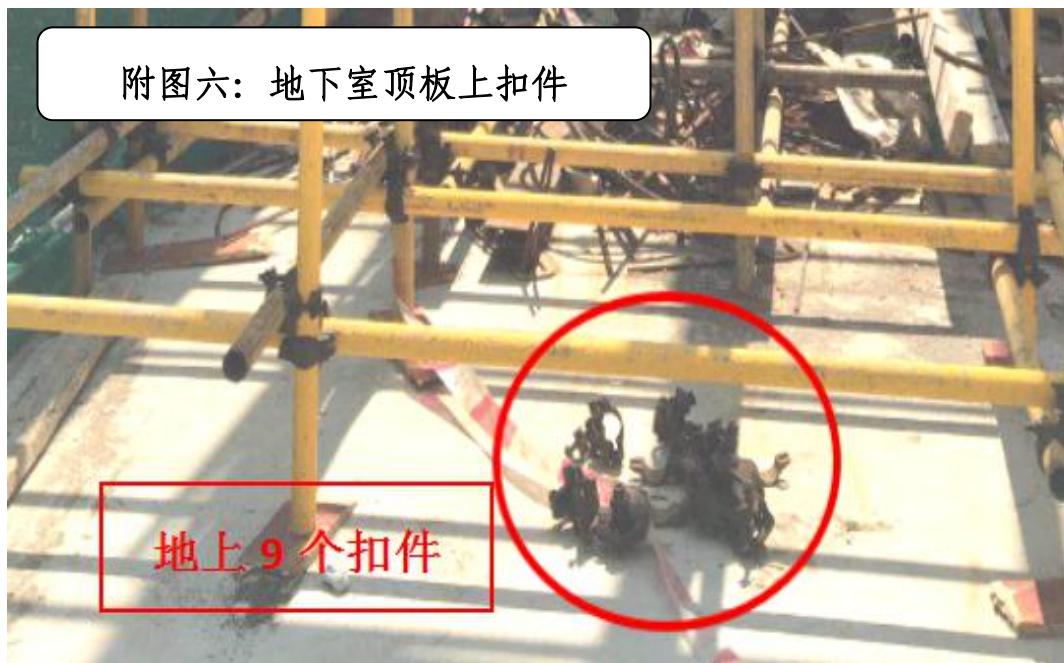
现场的外架（黄色）是在事发后施工单位整改搭设，现场的扣件不能确定是否事发当天所搬运。

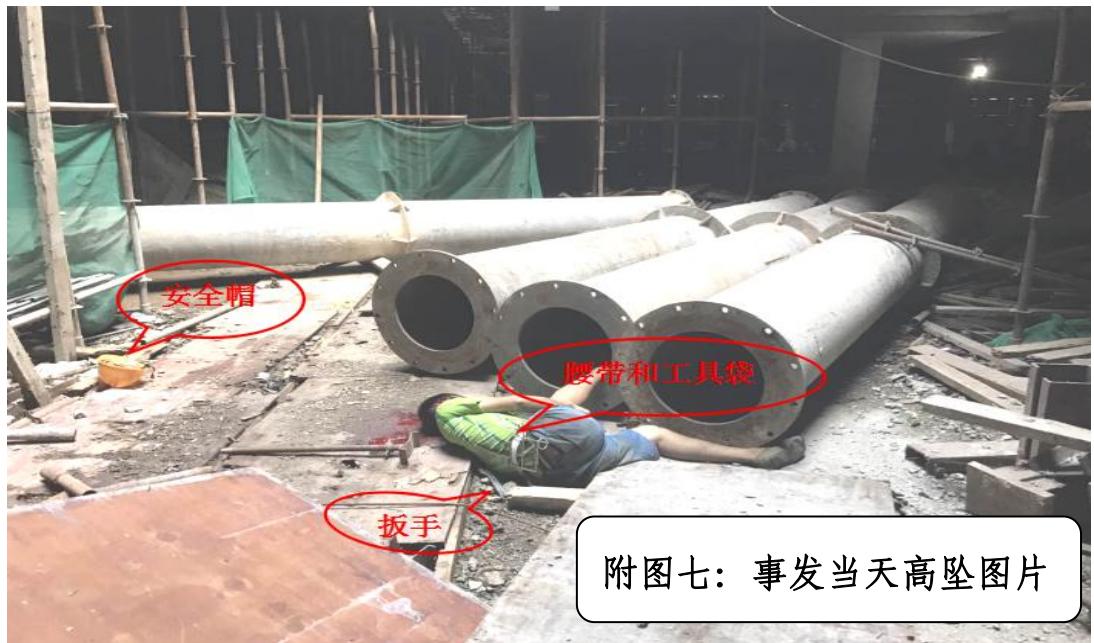
事发当天赵某玲坠地的照片显示：戴有安全帽，身上有作业工具，但未佩戴安全带。

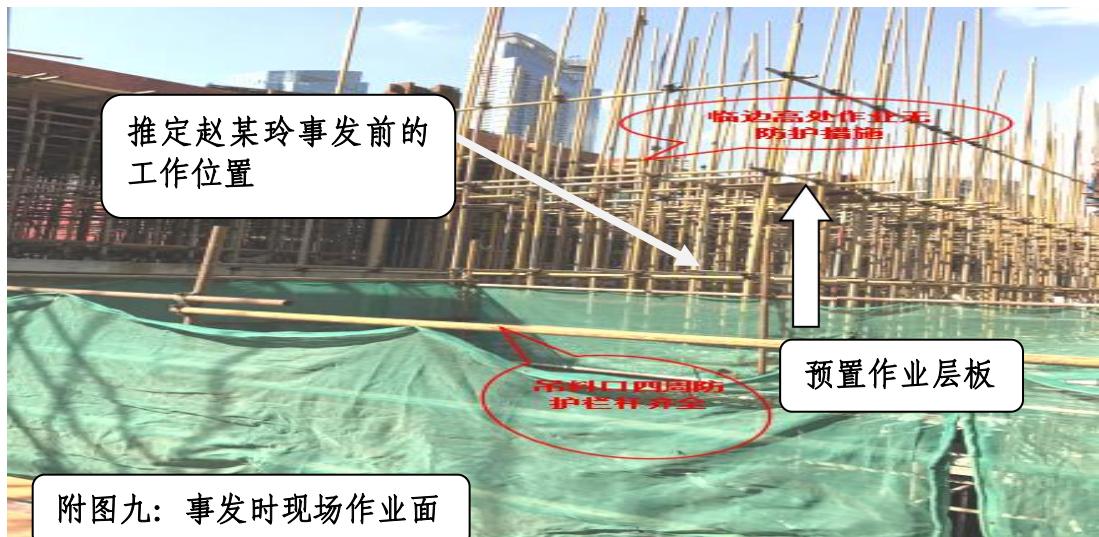
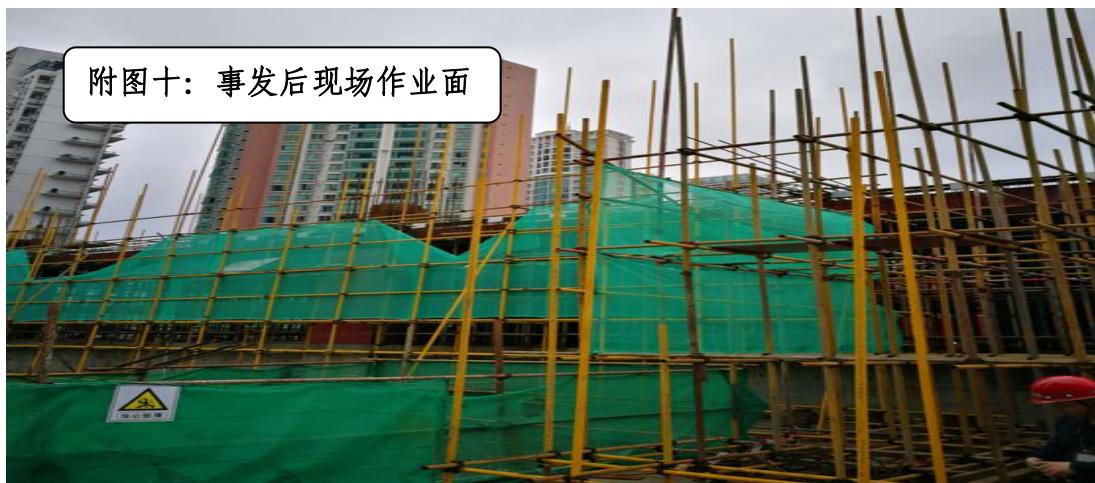
事故现场前后对比图

2017年10月11日上午，赵某玲在6B#裙房北侧地下室顶板高低跨处沿裙房向东转运鲁某琼搬运的脚手架扣件并分配到作业时使用的位置（已搭设好的一、二步脚手架面分散预放置作业层板）。当要把扣件从一步架（步架之间高度为1.8米）转运向二步架时，需要爬上脚手架才能运送到位，赵某玲在临近吊料口的位置攀爬上一步架往二步架的层板上转运扣件的过程中，因为脚手架外侧未加挂安全网，赵某

玲在高处作业时自身也未按规定佩戴、使用安全带，意外失足通过吊料口高坠至负三层。
