“9·20”福田区北环大道绿化管养工程项目 死亡事故调查报告

2019年9月20日14时许，位于深圳市福田区北环大道与新洲路立交西北角位置的绿化管养工程项目发生一起事故，造成1人死亡。

“9·20”福田区北环大道绿化管养工程项目死亡事故调查组

2019年12月10日

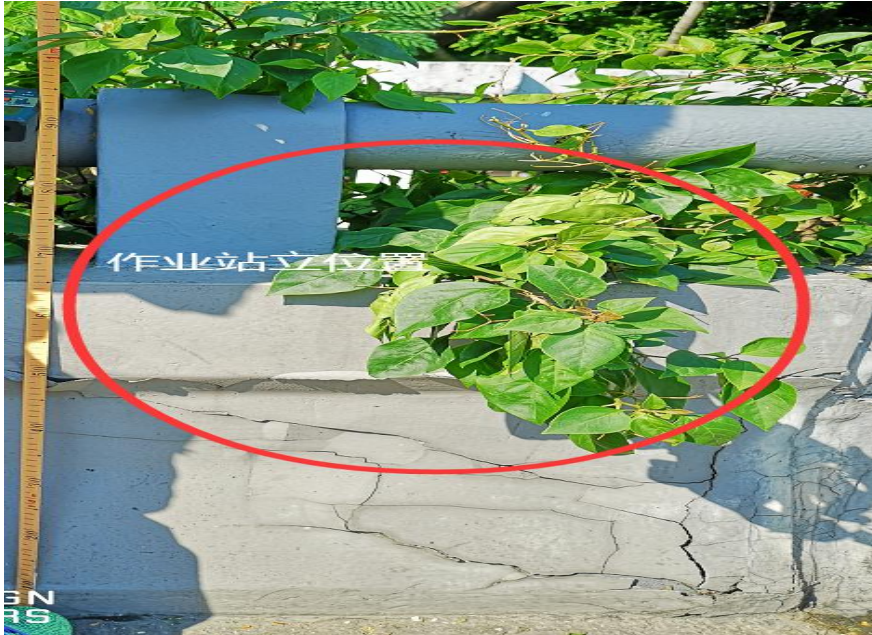
北环大道与新洲路立交交汇处的围栏（高度为 0.95 米）。

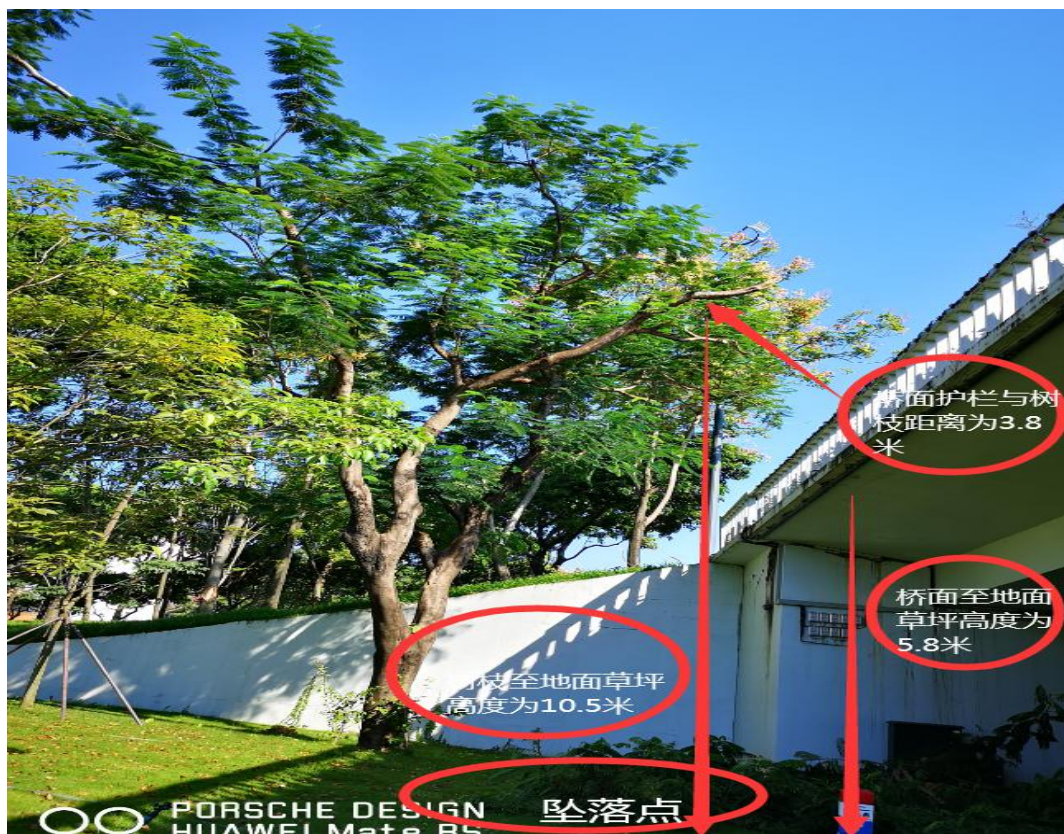
桥面至地面草坪高度为 5.8 米，桥面护栏与树枝距离为 3.8 米。

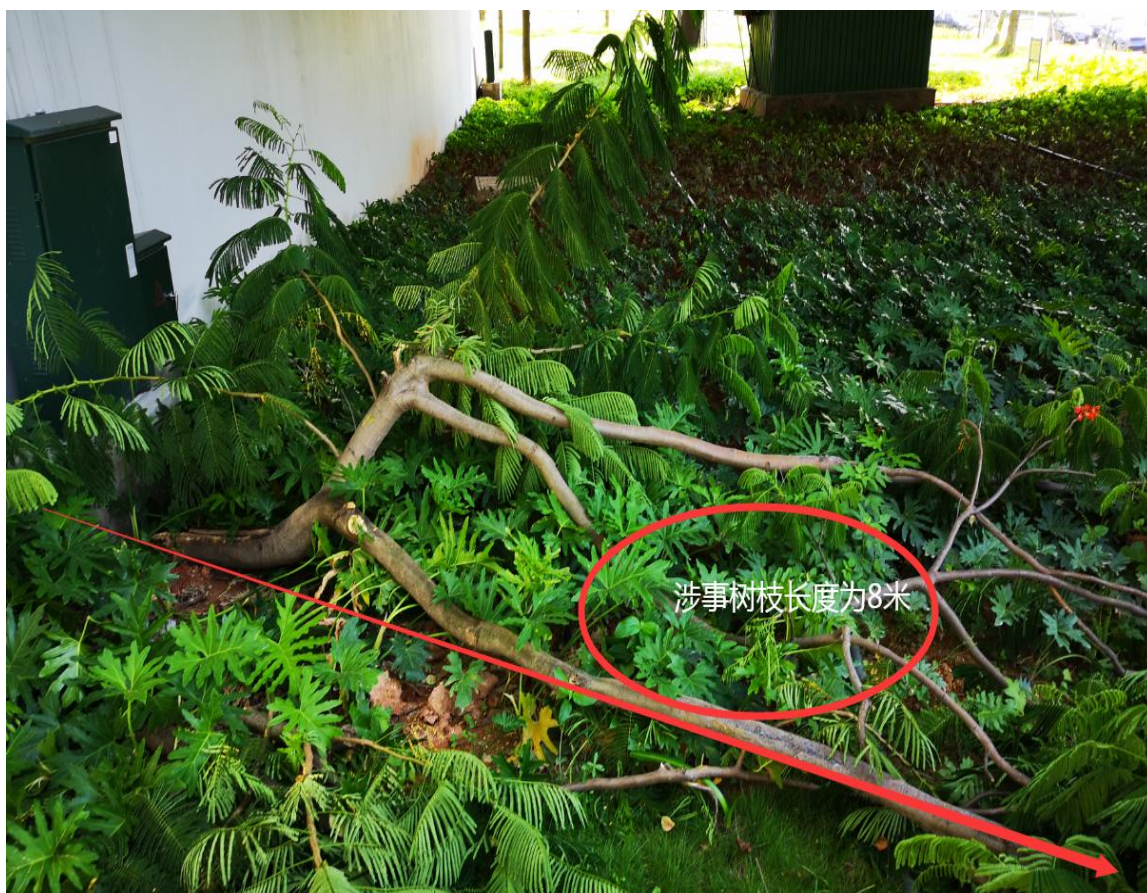
涉事树枝长度为 8 米。

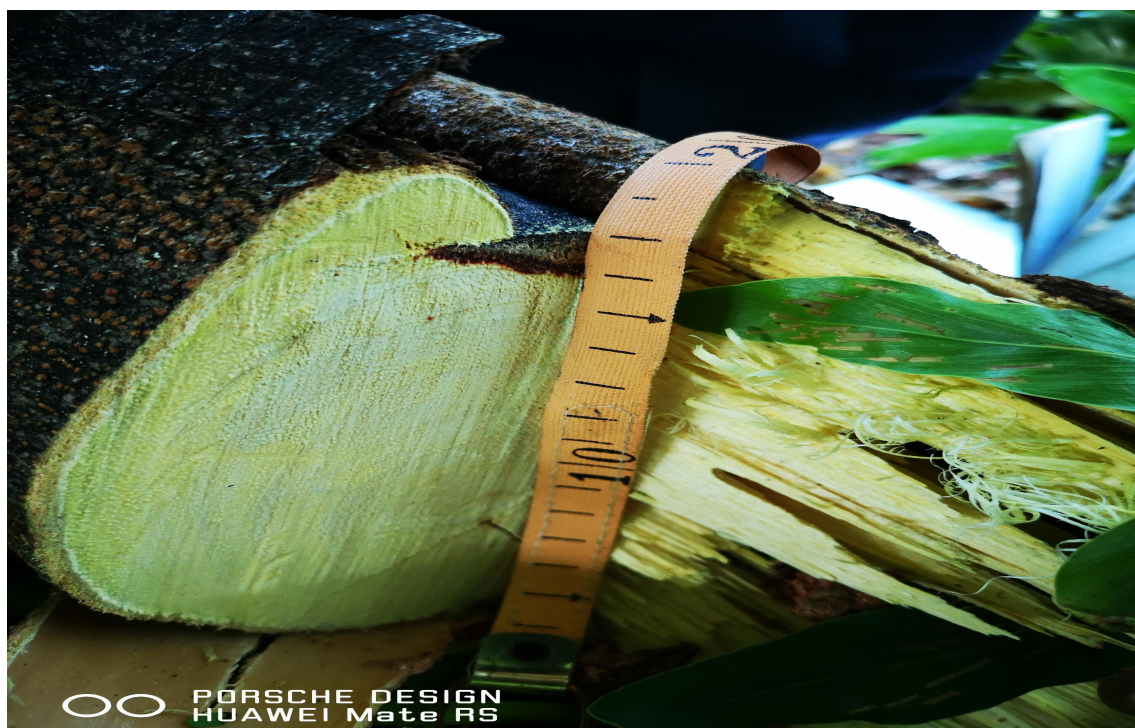
涉事树枝直径为 17 厘米。
