# “06·27”福田区香梅路片区内涝 整治工程死亡事故调查报告

2020年6月27日15时20分许,福田区香蜜湖街道香梅社区红荔西路8006号的香梅路片区内涝整治工程项目工地5号井内发生一起坍塌事故,造成1人死亡。

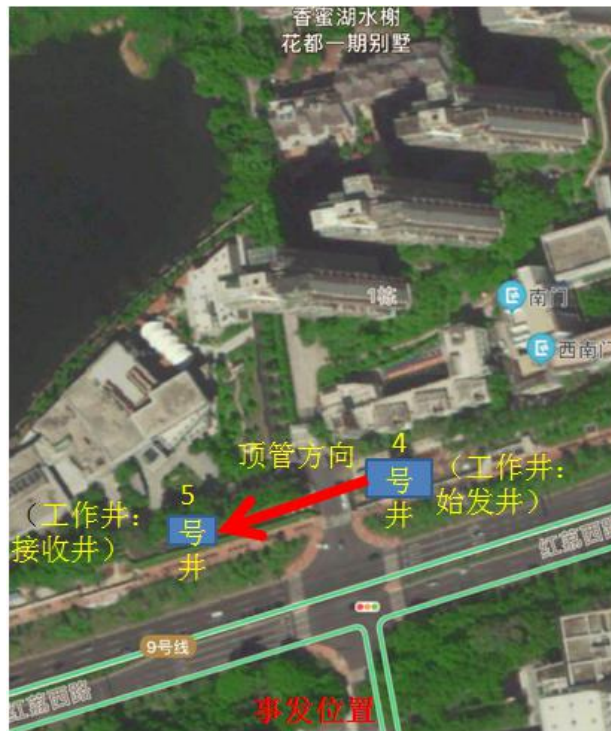
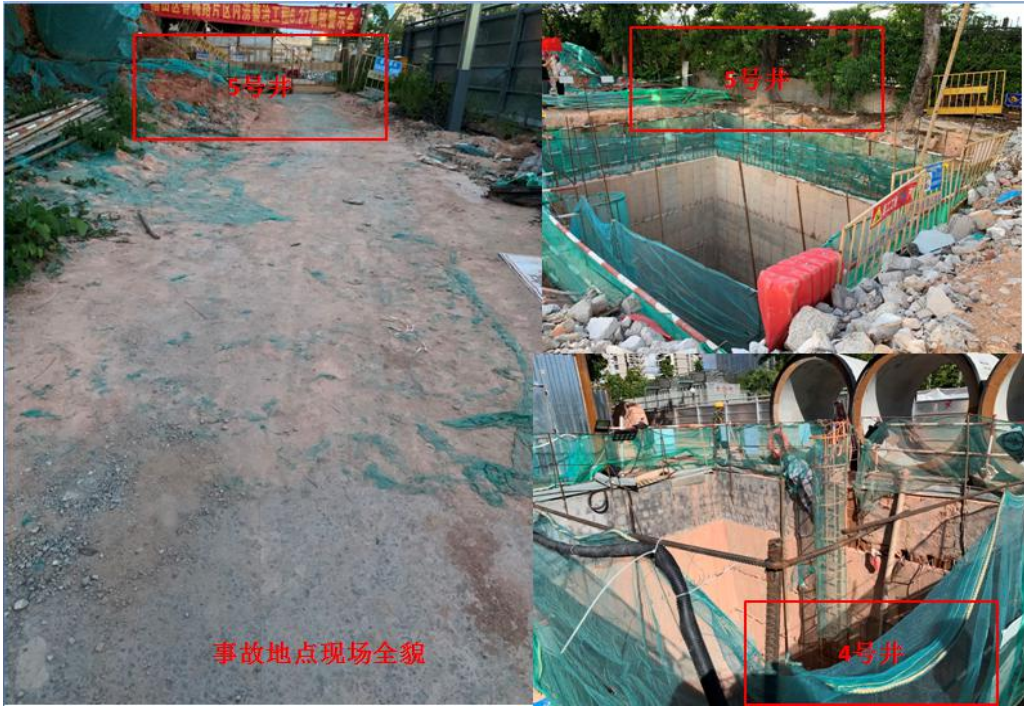
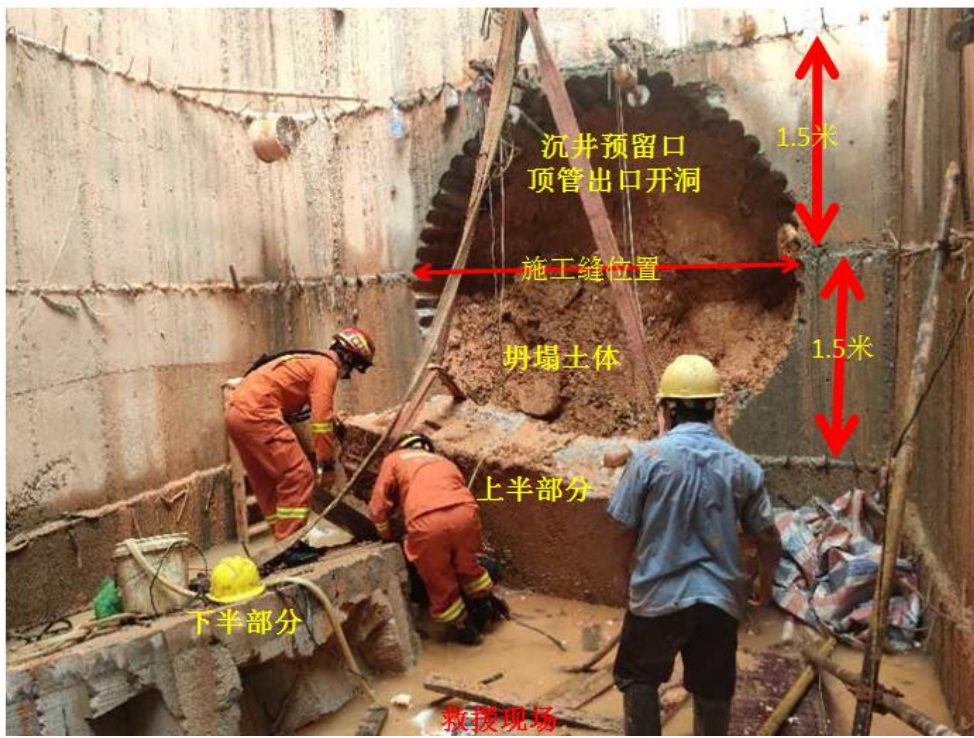
专家组多次勘察事故现场，对关键部位和物体进行测量。

事故地点位于福田区红荔路，现场情况见下图：

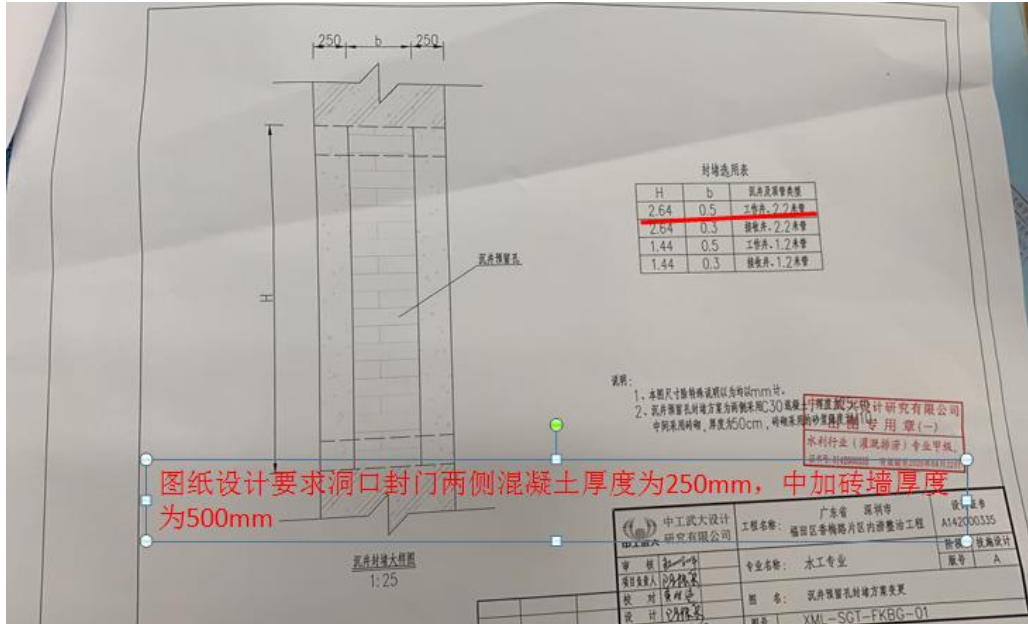
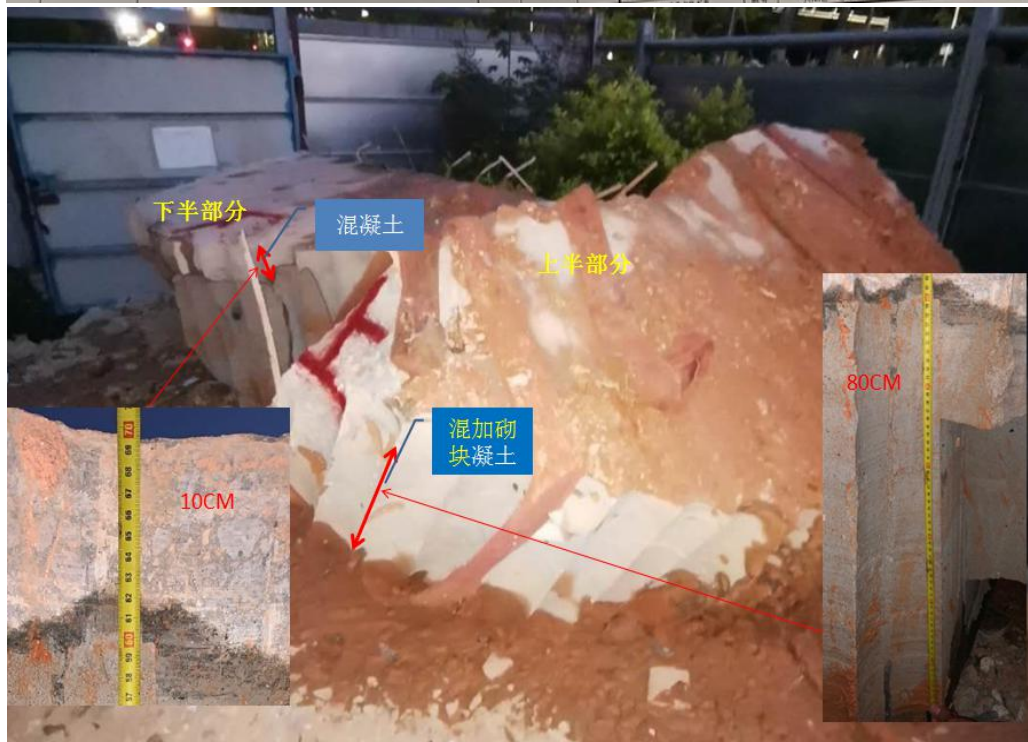
经查阅图纸，图纸设计出洞口封堵无需设置钢筋，工艺做法为两侧浇筑混凝土，中间填充砖墙，以便于后期破除。
