“08·07”福田区深业花园死亡事故 调查报告

2020年8月7日10时50分许，位于福田区莲花街道海田路106号福中社区深业花园C栋发生一起事故，造成1人死亡。

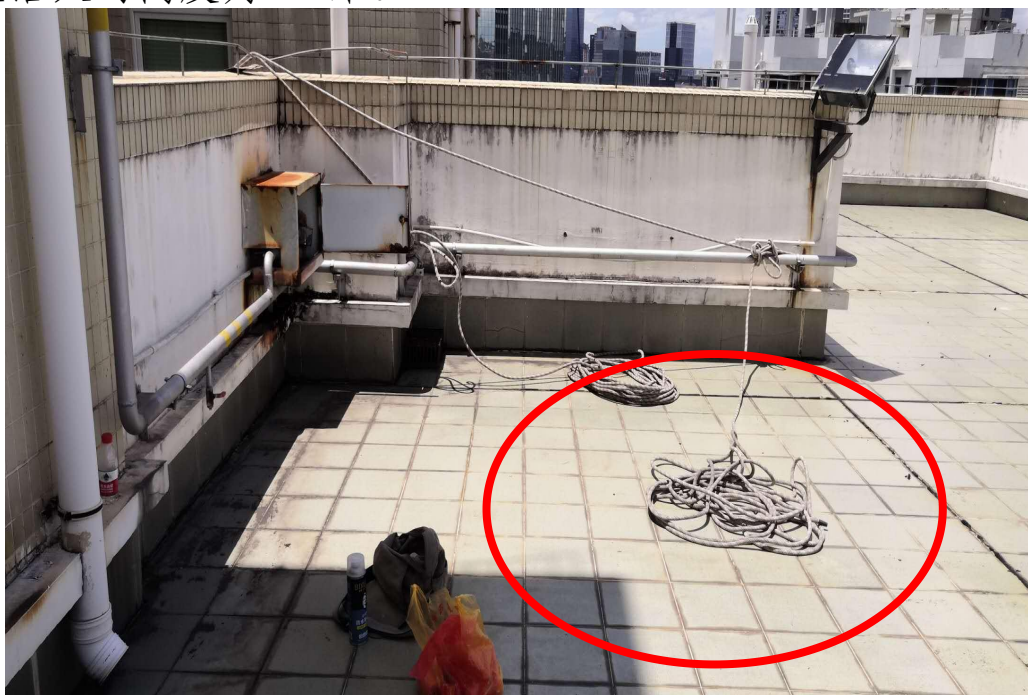
现场勘查情况：楼顶护栏高度为 1.6 米，工作点到地面坠落大约高度为 25 米。

深业花园 C 栋（G、H 户型）31 楼顶层的放绳作业情况

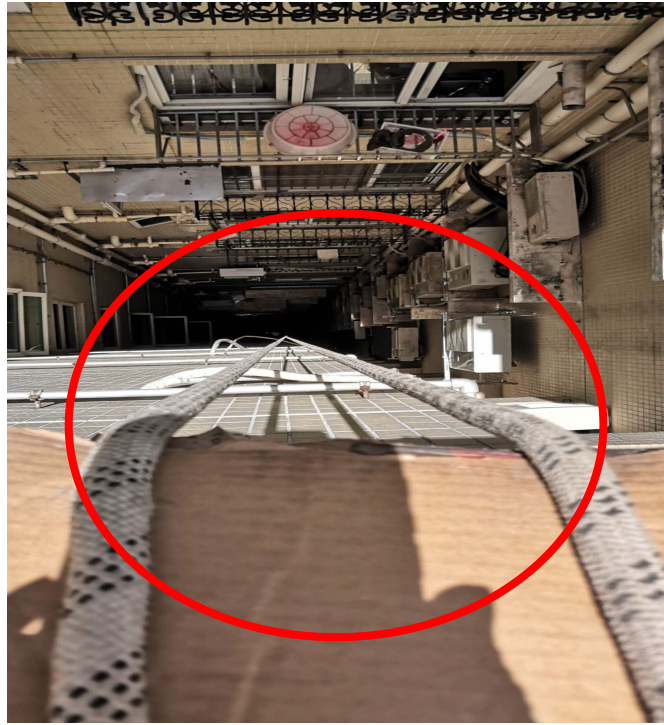
俯视深业花园 C 栋（G、H 户型）31 楼顶层的放绳作业情况

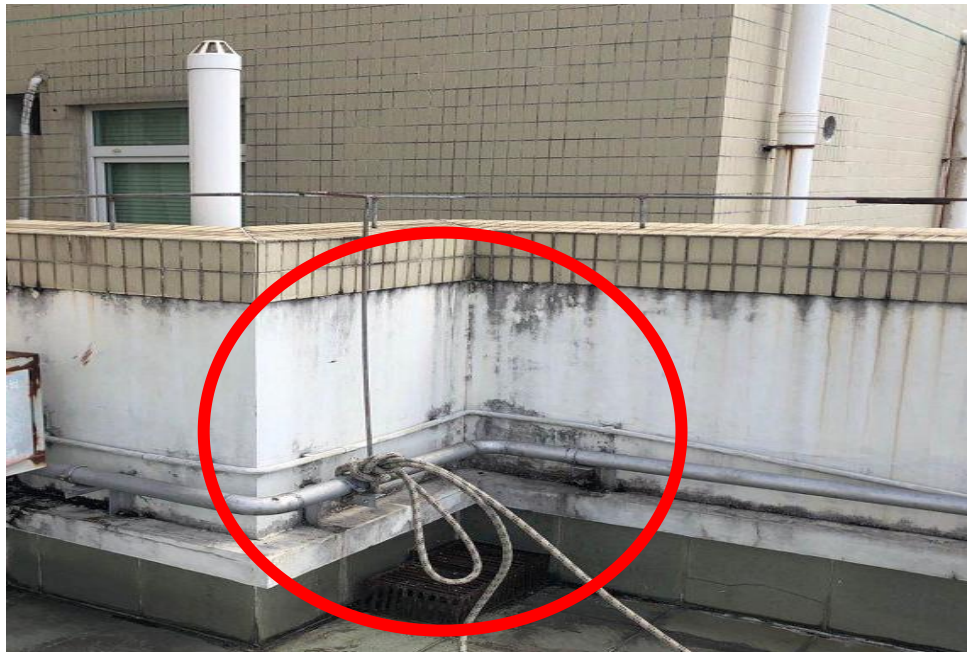
安全绳固定的位置

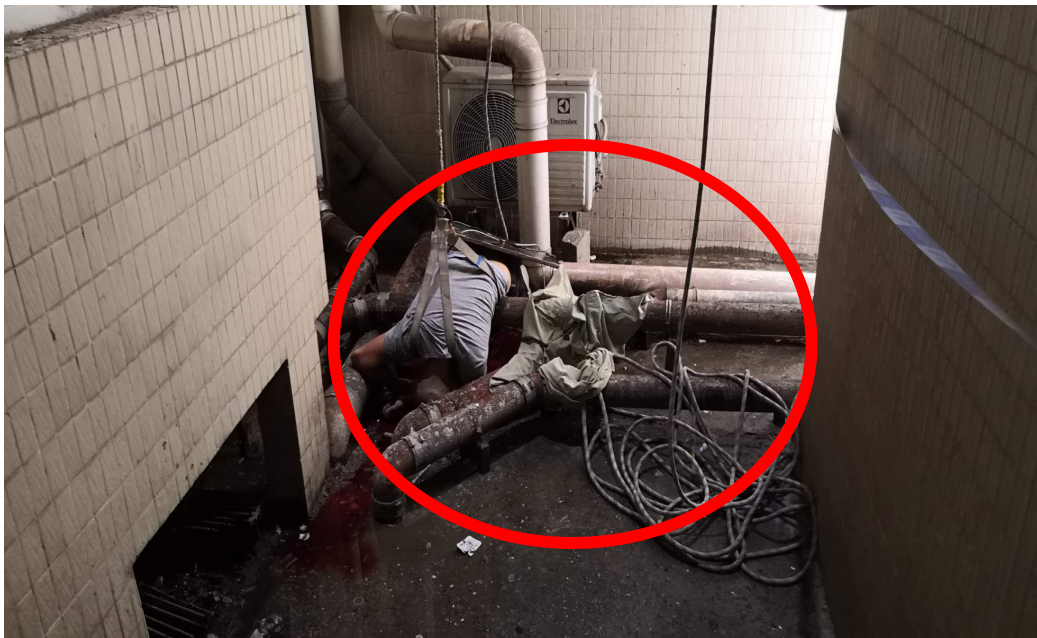
事故现场的坠落点（2 楼天井平台）

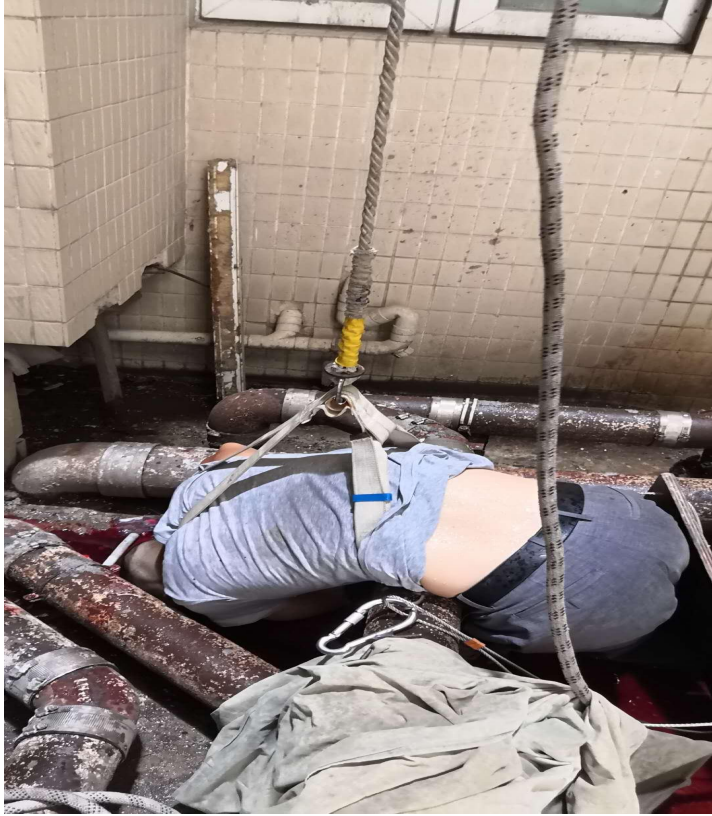
事故现场的坠落点（2楼天井平台）

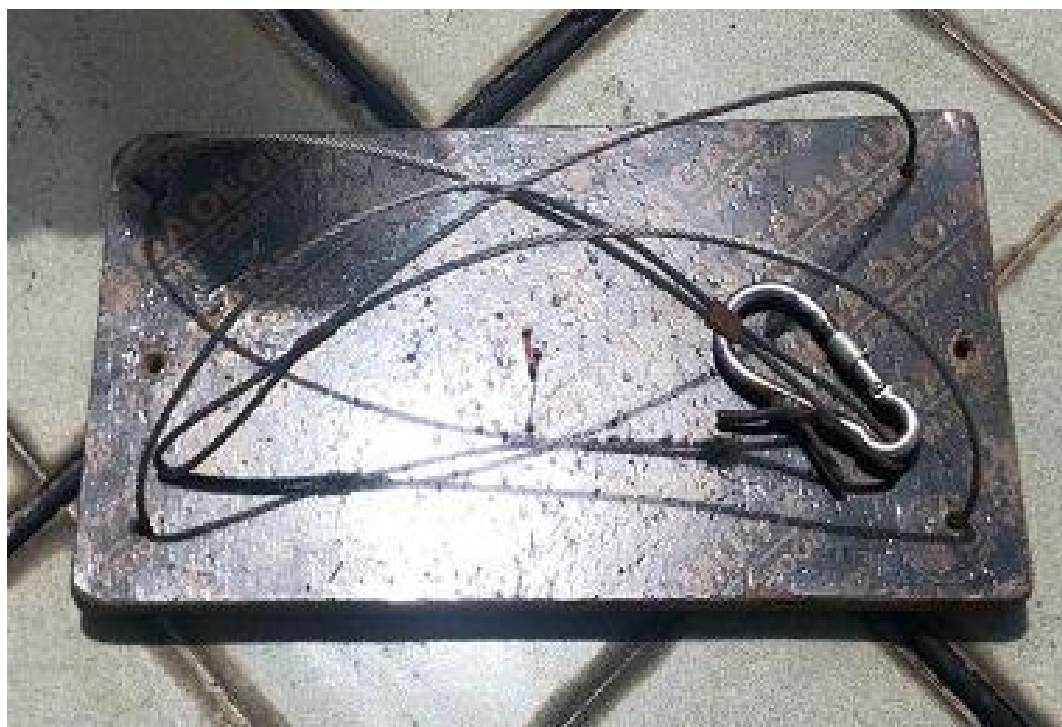
事故中死者自带的高空作业防护用品的座板装置缺少与身体固定的装置(系扣腰上的安全绳),未见该高空作业防护用品的检测合格证。

王某学（死者）安全意识淡薄，在室外进行空调安装作业时未按规定正确使用劳动防护用品（使用自带的自锁器制动失效、座板装置无与身体固定的装置），违反了《座板式单人吊具悬吊作业安全技术规范（GB 23525—2009）》的操作规程，冒险作业，导致高处坠落死亡。

（一）深圳市优乐建拆装筑修建设工程有限公司要认真吸取事故教训，切实履行企业的安全生产主体责任，要为从事高空作业的作业人员配备符合国家标准的安全防护设备设施，针对高空危险作业的防护用品要进行检查并建档；同时要加强作业人员的安全教育培训，增强作业人员的安全防护意识；强化施工人员的安全隐患风险防范意识，杜绝同类事故再次发生。

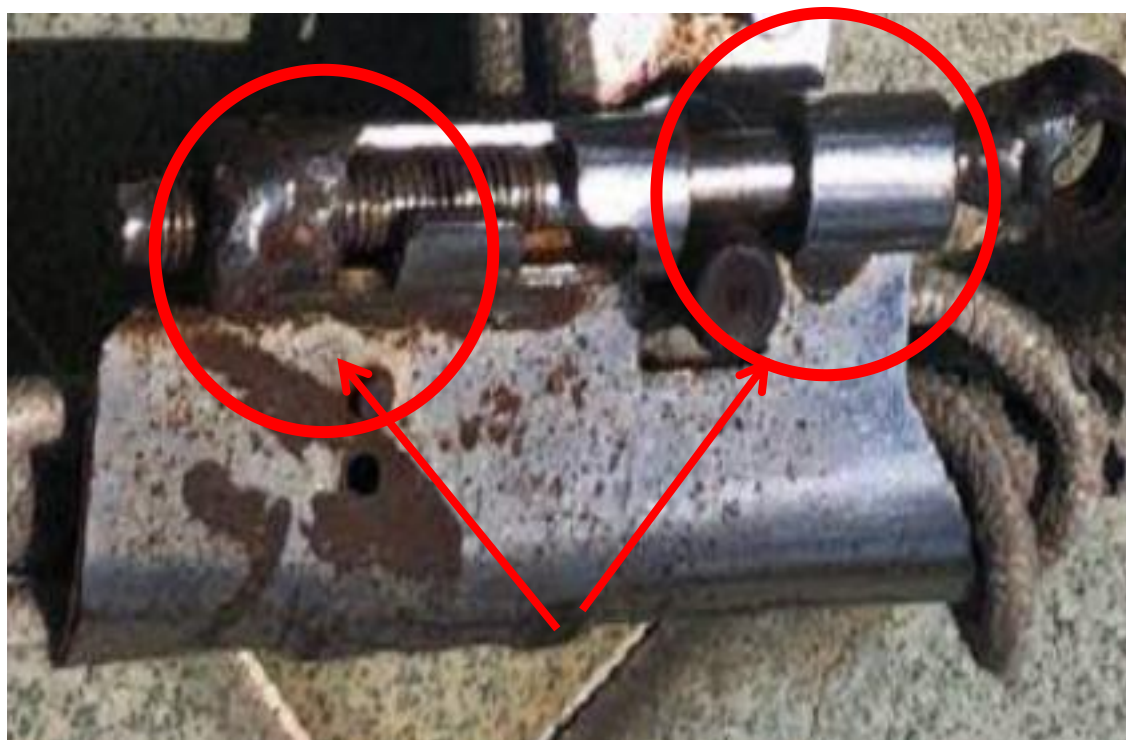
事故中的自锁器被改动过

事故中的自锁器有改装痕迹，但未见其检测报告，不符合“安全带测试方法”（GB/T 6096-2009）的规定。

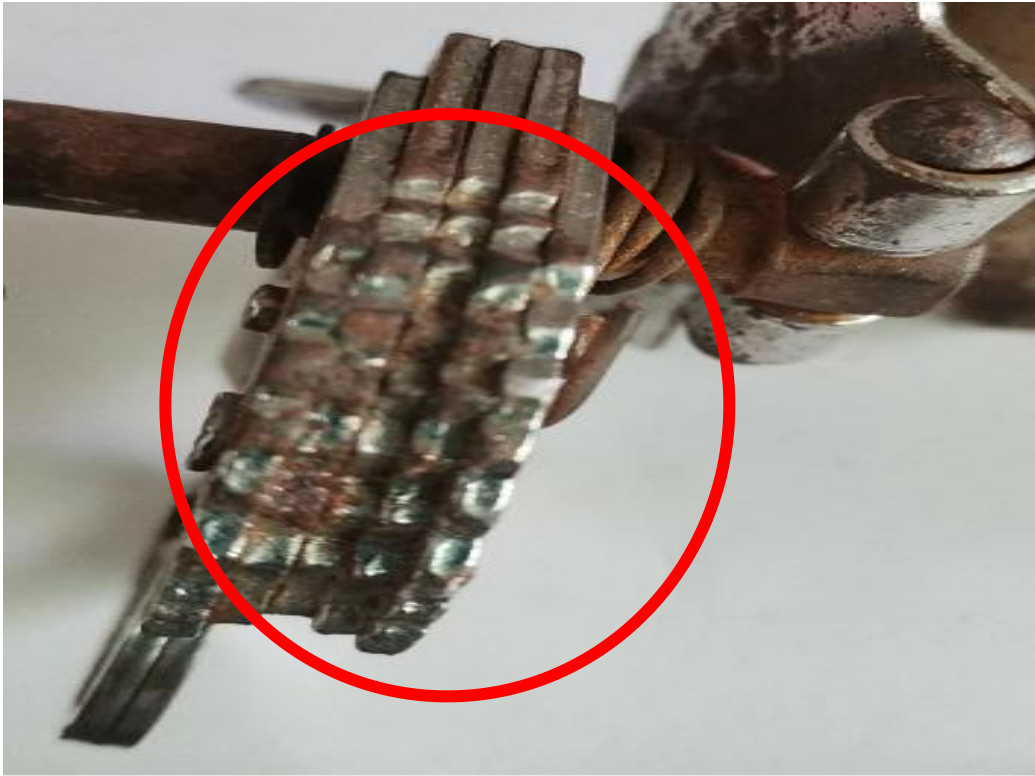
事故中的自锁器锁死安全绳处齿轮严重磨损
