“06·27”福田区香梅路片区内涝 整治工程死亡事故调查报告

（一）工程名称：福田区香梅路片区内涝整治工程

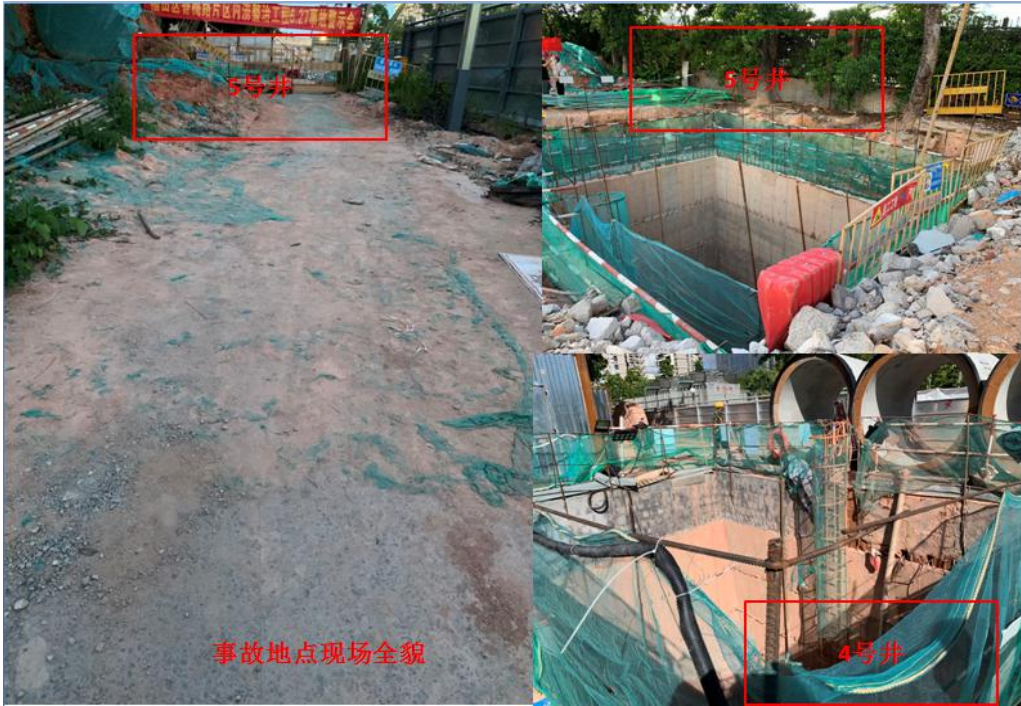
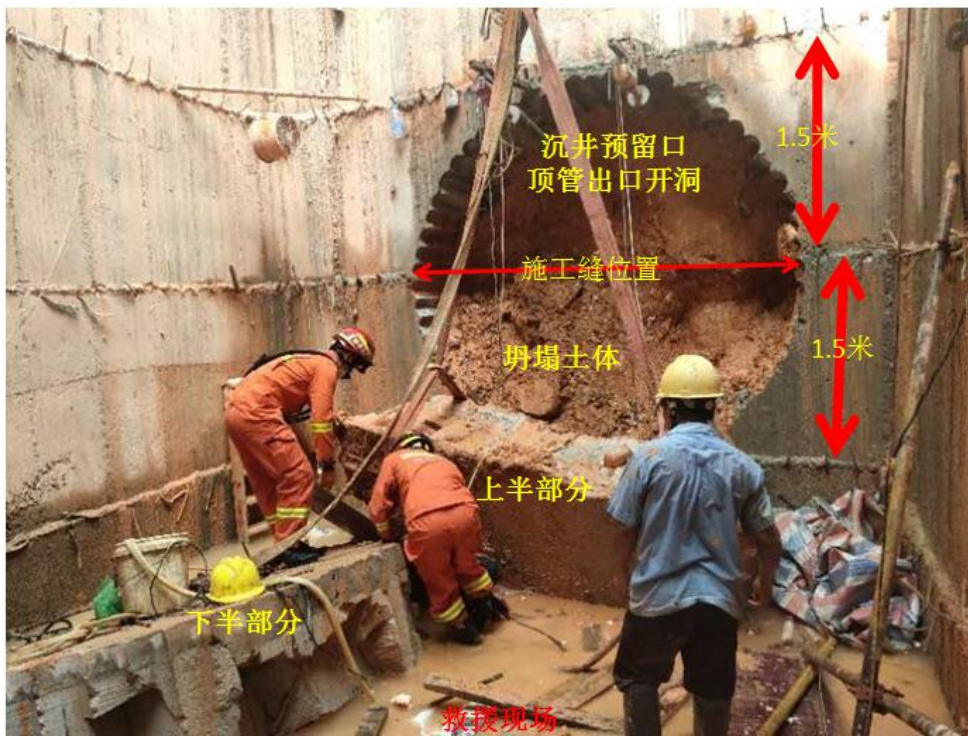
下午 15 时许,钻孔班组的陈某华已完成所负责的部分钻孔,正在收拾工具,周某成与陈某海仍在操作平台(脚手架)上进行钻孔作业。此时,失去支撑与拉结的上半部封门结构(水泥板块)在重力作用下突然发生坍塌坠落,压垮了操作平台(脚手架),正在施工作业的人员陈某海因及时抱住固定在井壁的钻机而悬挂在井壁上,另一名施工作业人员周某成随操作平台(脚手架)一起被压在坠落的上半部分封门结构之下。

事故地点位于福田区红荔路，现场情况见下图：

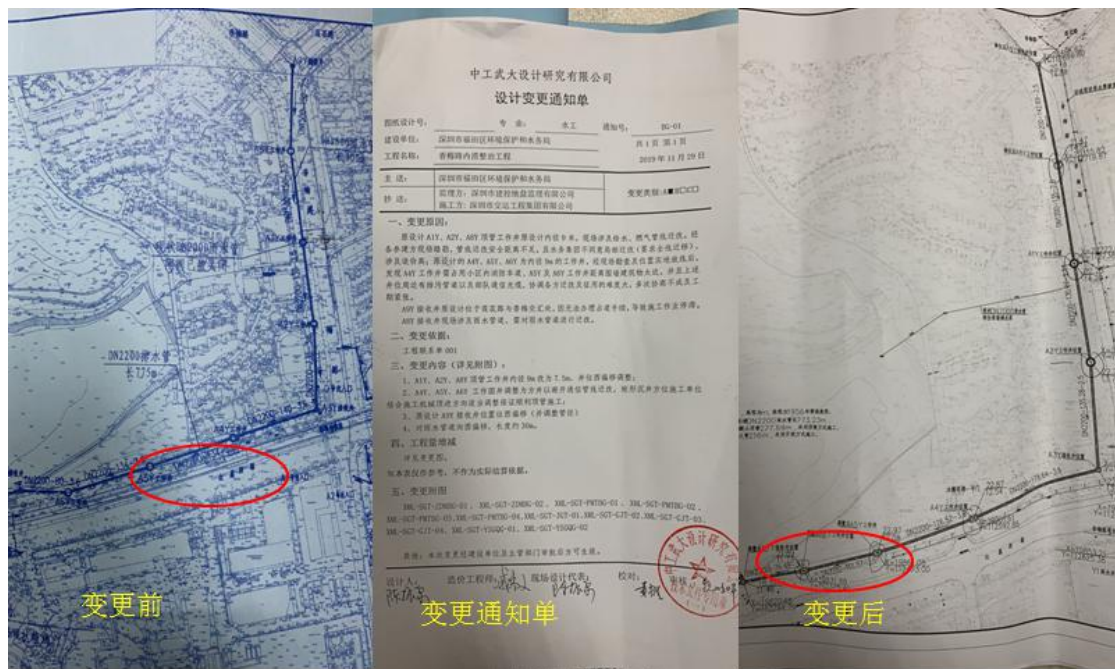
经查验图纸，原设计图纸设计 4、5 号井为圆形沉井，2019 年 11 月 29 日，中工武大设计研究院有限公司出具设计变更，将 4、5、6 号工作井变更为方井。变更经过建设单位及主管部门审批，流程合规。
