# “4·15”福田区五洲星苑死亡事故调查报告

2019年4月15日16时10分许，位于深圳市福田区新闻路12号五洲星苑小区C栋26D房发生一起高处坠落事故，造成一人死亡。

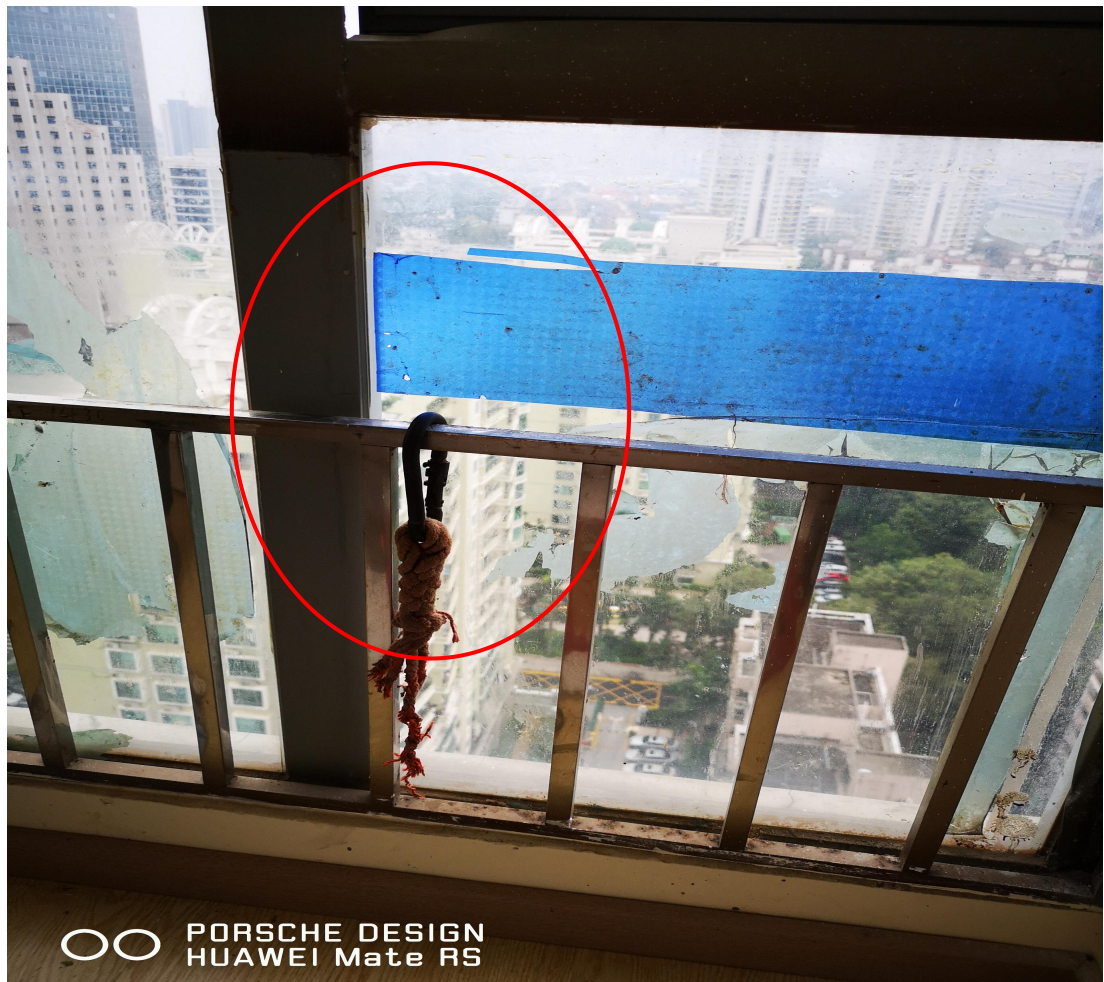
1、下图为事故现场挂扣在福田区五洲星苑小区 C 栋 26D 房内窗户防护栏上断裂的安全绳。

空调安装作业人员张某文作业时安全意识薄弱，使用安全带从事高空作业前，既未对安全带的安全性（存在老化现象）进行检查，也未对安全带的工作绳与窗户接触面采用软垫保护措施，冒险作业。

（一）深圳市朝日科技发展有限公司要认真吸取事故教训，对作业人员的安全防护用品要进行经常性的维护、保养、检测，加强现场作业安全监管，严格要求空调安装现场作业人员要遵守高空作业规程，同时要严格落实作业人员安全教育培训工作，提高作业人员安全隐患风险防范意识，防范类似高坠事故发生。

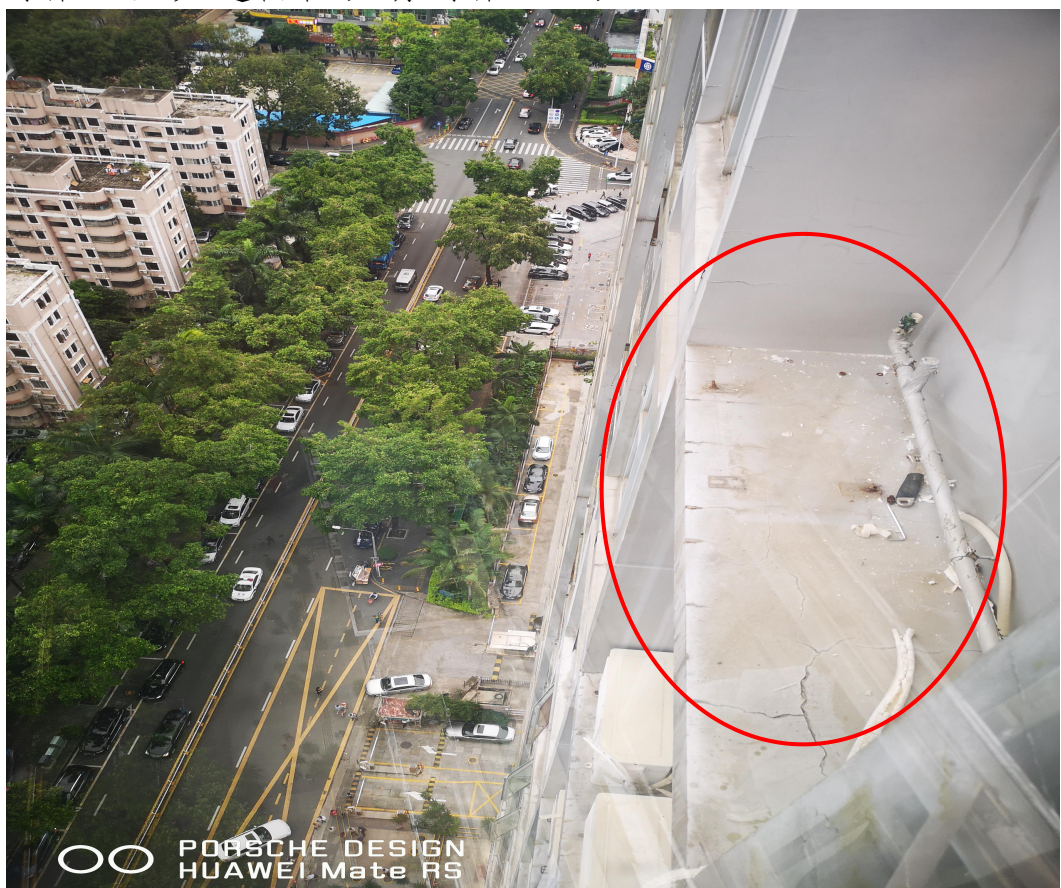
2、下图为福田区五洲星苑小区C栋26D房空调室外机安装的作业面及遗留在现场的作业工具。

1、根据现场勘查和询问笔录，确认事发前拆除空调室外机作业已结束，不排除张某文事发时是去室外空调外机放置处取作业工具，实际环境属高处作业范围。

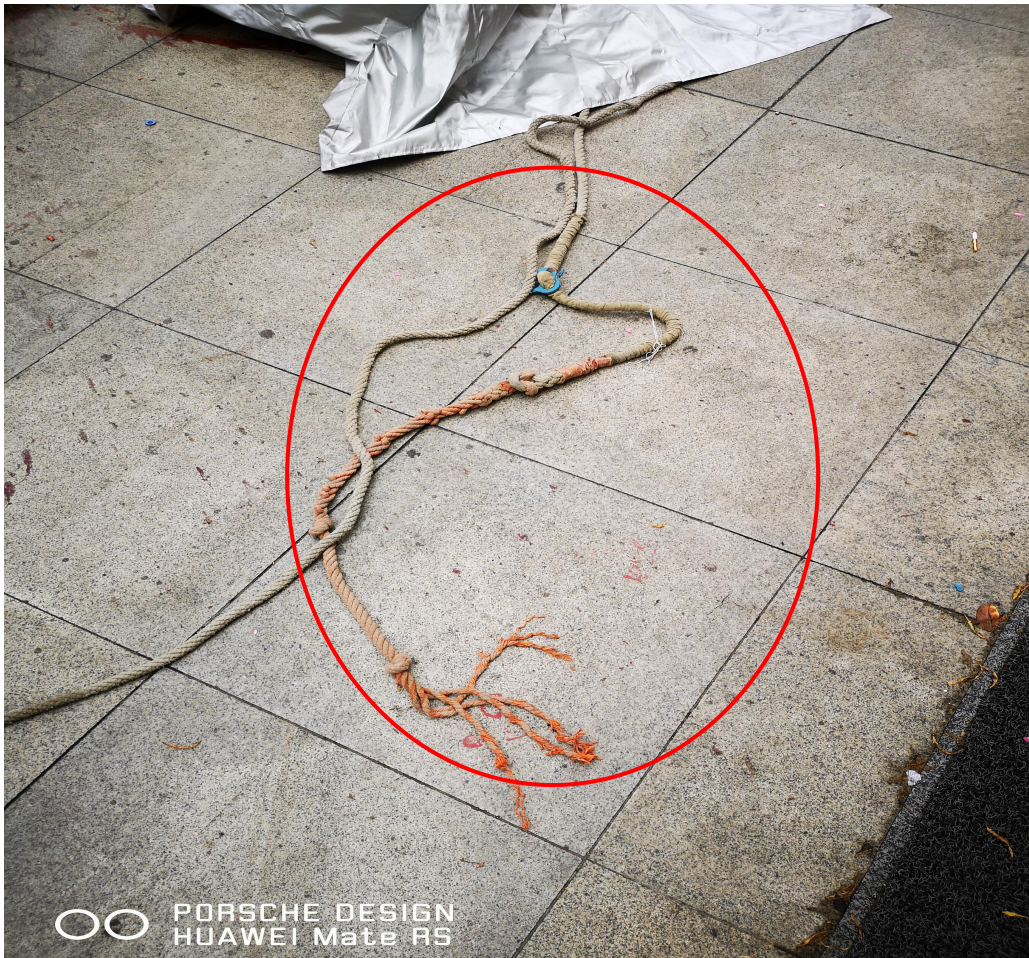
3、下图为高坠事故现场断裂的安全绳。
