福田沙头富通九曜公馆“3·1”一般 高处坠落事故调查报告

福田区事故调查组编制

2023年6月28日

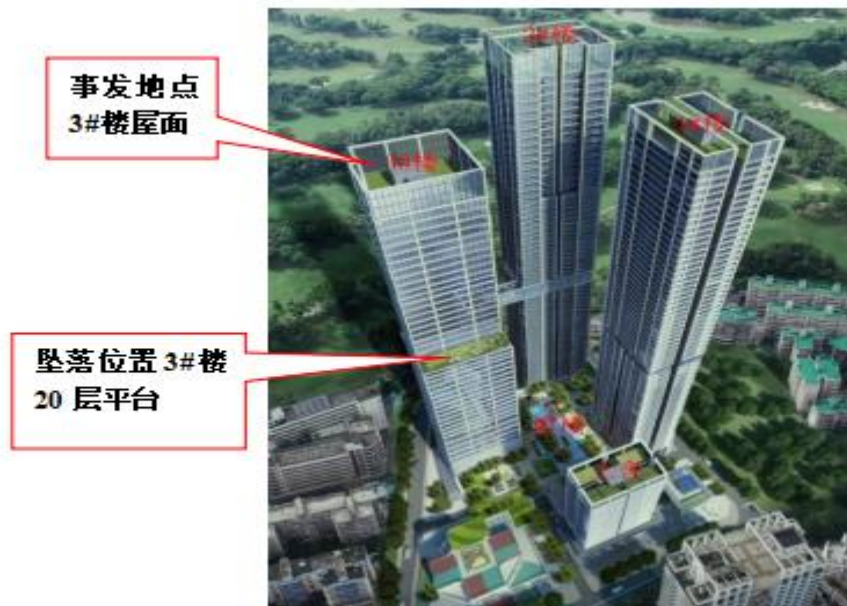
图2 3号楼外景图

事发点位于深圳市福田区新沙路 18 号富通九曜公馆项目工地，事发项目由 3 个超高层塔楼及裙楼组成。事发地点 3 号楼共有 40 层，建筑高度 172.6 米，用途为：酒店、商务公寓、人才公寓，20 层设有平台及花架梁。（见图 1、图 2）

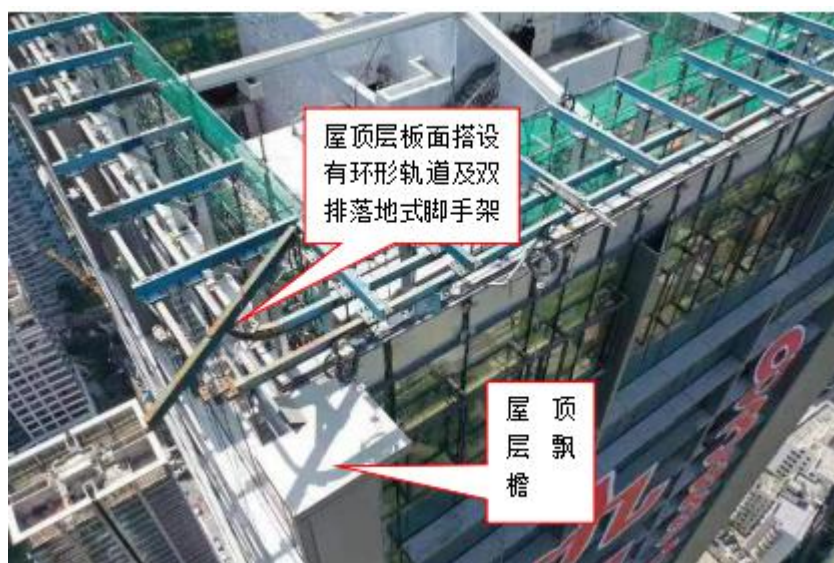
图3 屋面勘查情况图（一）

(1) 3号楼40层屋顶板面搭设有环形轨道及双排落地式脚手架，屋顶飘檐装饰铝板有明显塌陷，且有物品滑落痕迹，并有鞋印。（见图3、图4）

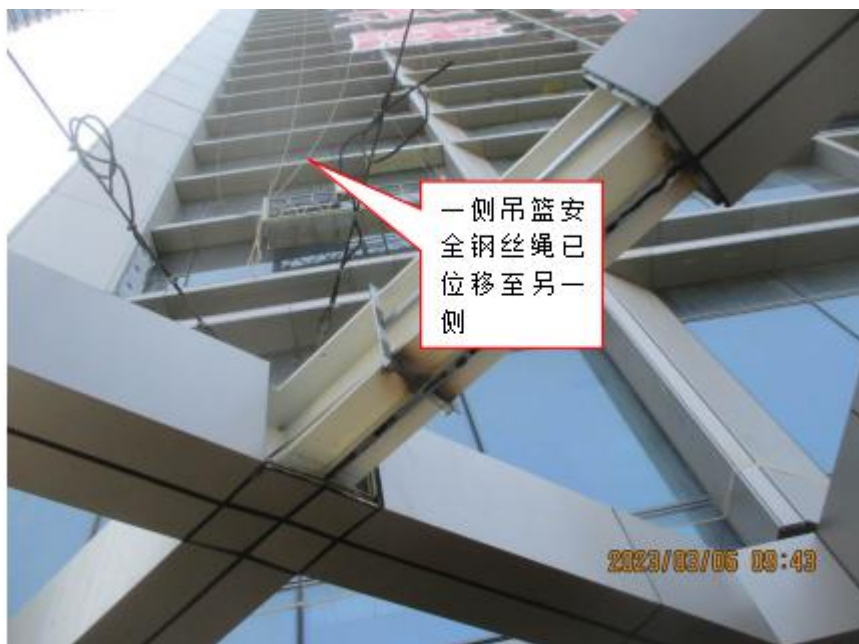
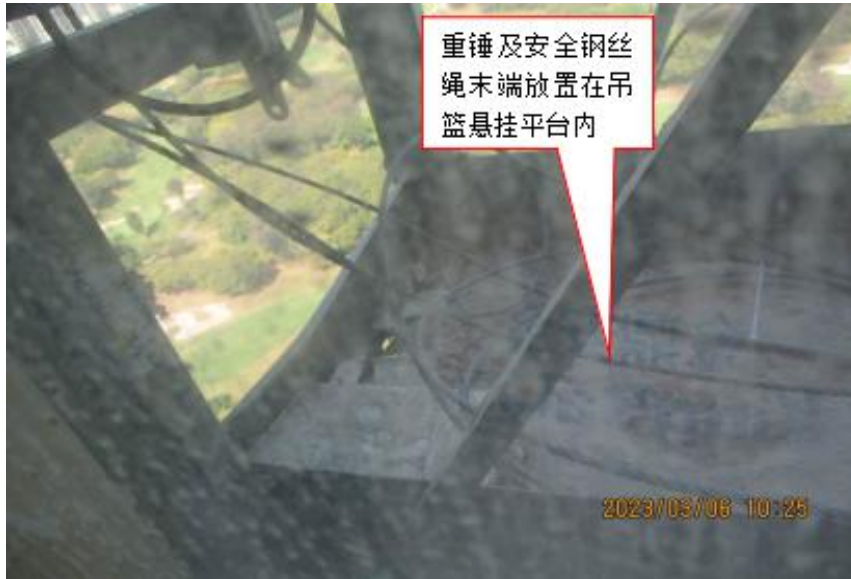
图 5 外墙高处作业吊篮勘查图

(2) 3 号楼外墙在 23 层位置停有一台高处作业吊篮，吊篮上部一侧安全钢丝绳位移至另一侧；安全钢丝绳重锤及钢丝绳末端放置于高处作业吊篮悬吊平台内。（见图 5）

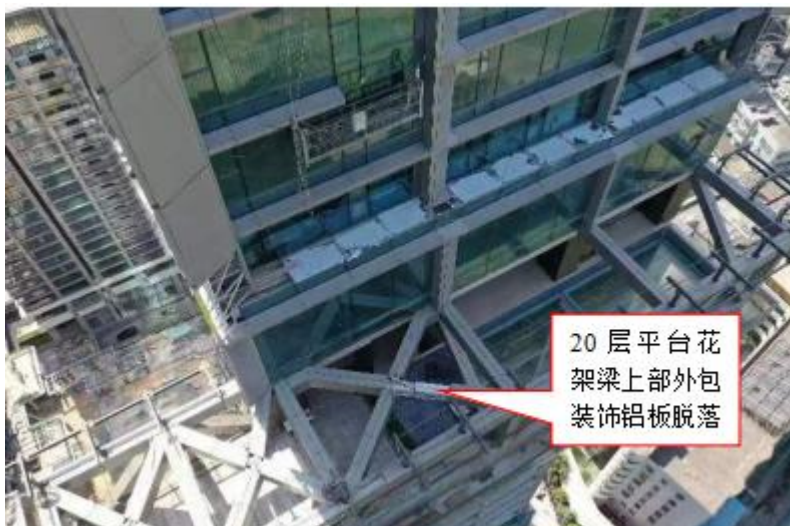
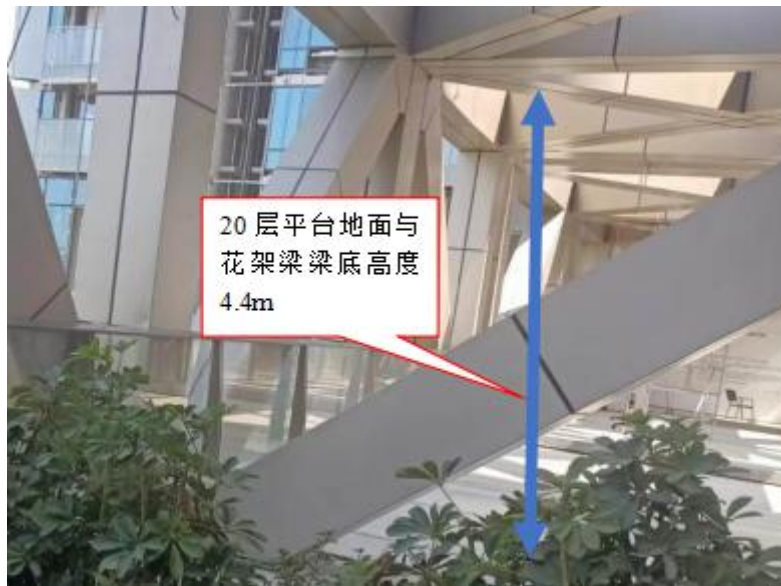
图 6 20层花架梁现场勘查图

(1) 20层平台花架梁顶部外包装饰铝板脱落；经测量花架梁梁底至20层平台地面高度为4.4m。见（图6）

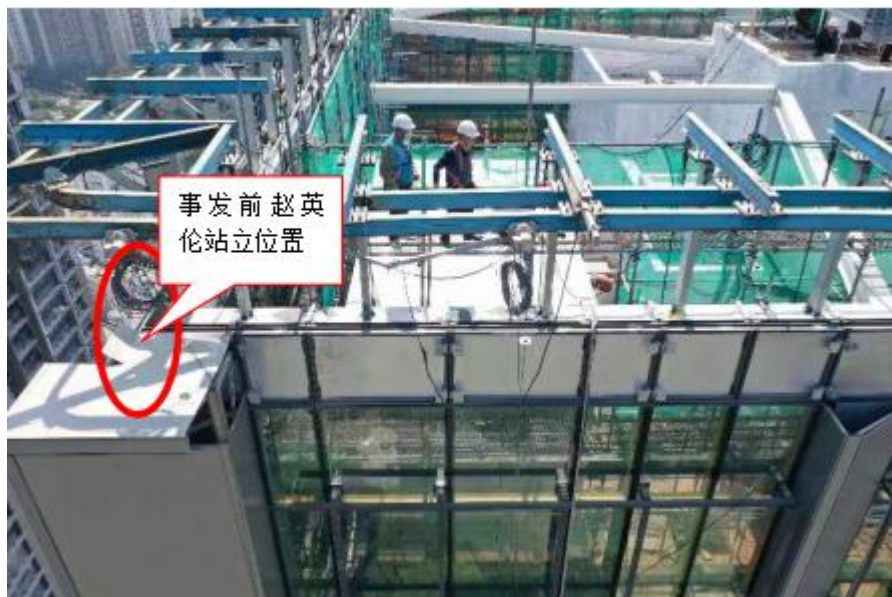
图 7 事发前赵某伦站立位置图

(2) 经向事发现场人员了解，赵某伦（死者）事发前站在屋顶飘檐处，最终坠落至 20 层平台地面。根据现场痕迹判断，赵某伦（死者）在坠落过程中，先从 3 号楼层顶坠落到花架梁顶，再从花架梁顶坠落到 20 层平台地面。（图 7、图 8、图 9）。

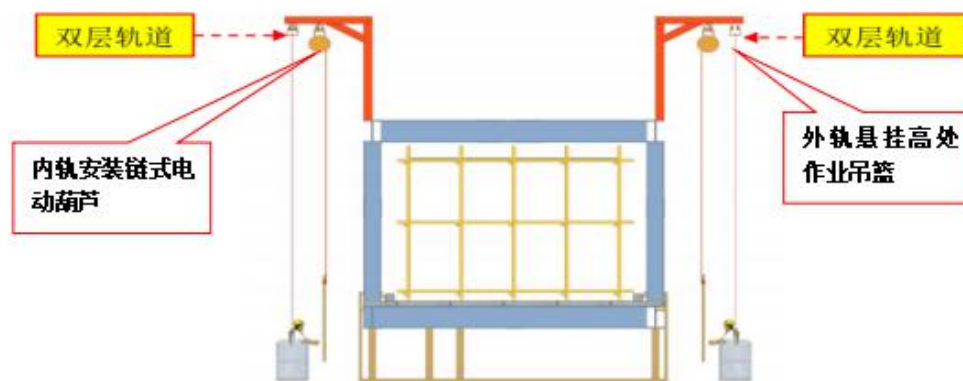
图10 环形轨道示意图

(1) 3号楼40层屋顶搭设有环形双轨道吊装系统及双排落地脚手架，环形轨道内轨安装电动葫芦，用于玻璃幕墙单元体、小单元体的吊装，外轨悬挂轨道式吊篮。见（图10）

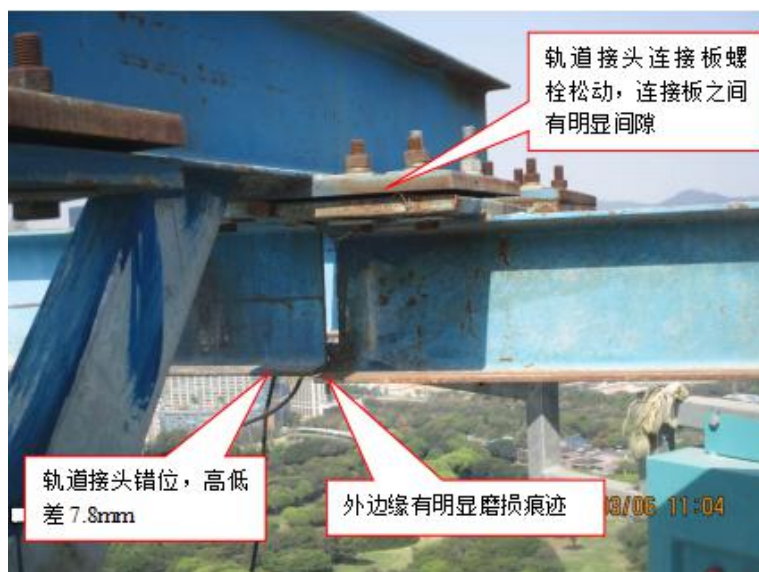
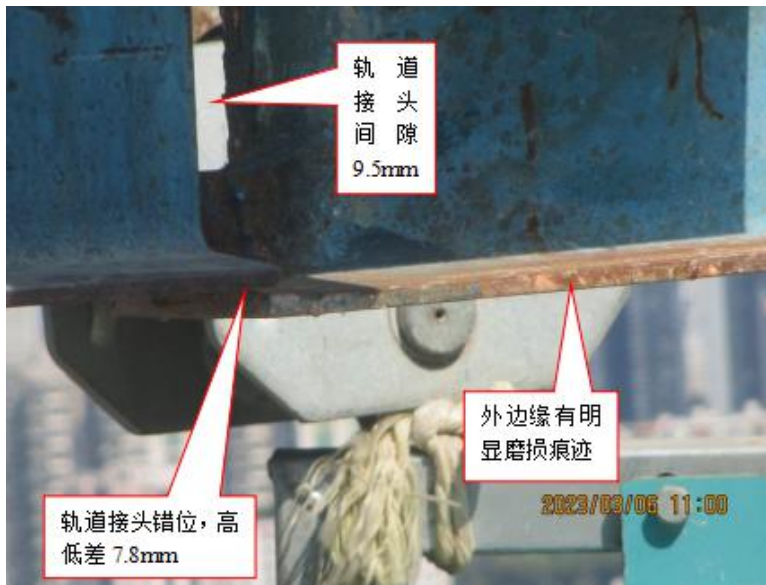
图 11 环形轨道勘查图

(2) 环形轨道事发处的内轨，工字钢轨道接头连接处固定螺栓松动，连接板之间有明显间隙；二工字钢轨道接头处有9.5mm间隙（未紧密连接）、二工字钢轨道接头不在同一水平面有7.8mm错位高低差，外边缘有明显磨损痕迹；工字钢轨道腿宽实测为95.5mm。见（图11）

环形轨道接头有空隙连接不紧密、存在高低错位、连接螺栓松动，环链电动葫芦运行时存在从高处坠落的风险。

物的不安全状态：环形轨道接头有空隙连接不紧密、存在高低错位、连接螺栓松动。

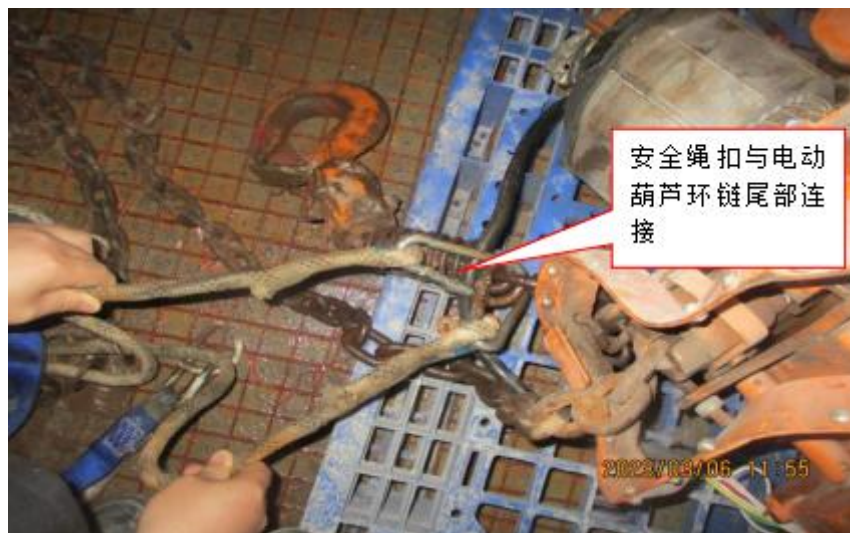
图 12 电动葫芦勘查图

(1) 在事发项目负一层发现涉事电动葫芦，有安全绳扣连接在电动葫芦环链尾部。见（图 12）

赵某伦安全意识淡薄，在未取得高处作业特种作业资格违规从事高处作业，未对作业危险有害因素进行有效辨识，违规处理环链电动葫芦故障时未将安全带系挂在可靠固定位置，违规将安全绳挂钩（扣）系挂在电动葫芦环链尾部，造成赵某伦（死者）随脱离轨道的电动葫芦从高处坠落。

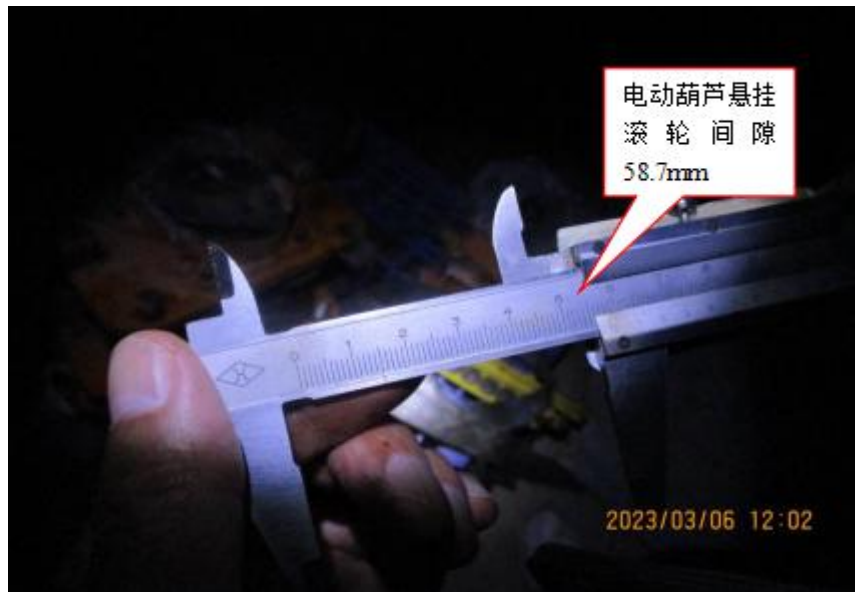
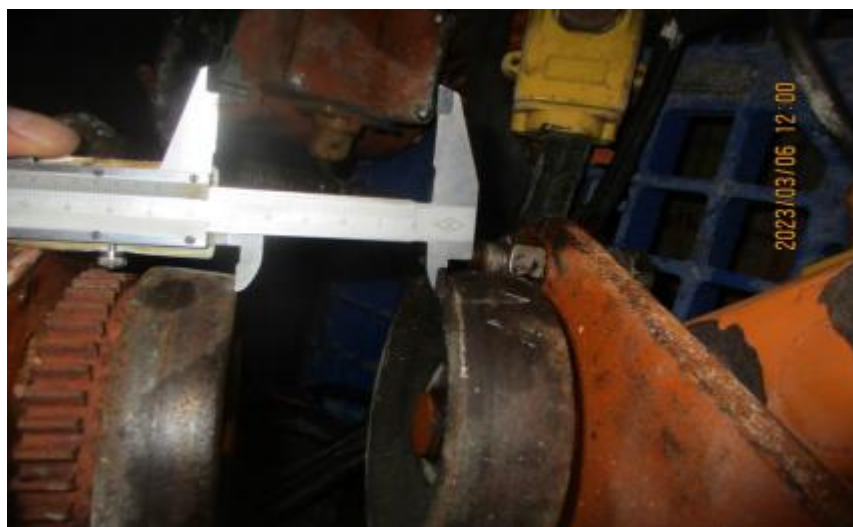
图 13 电动葫芦悬挂滑行小车勘查图

(2) 电动葫芦悬挂滑行小车内缘间隙 58.7mm（贴电动葫芦挂轮测量）。见（图 13）
