福田区花漾街区及街心花园建设

**禾镰坑水库梅花特色主题园**

概念方案设计 2019.07

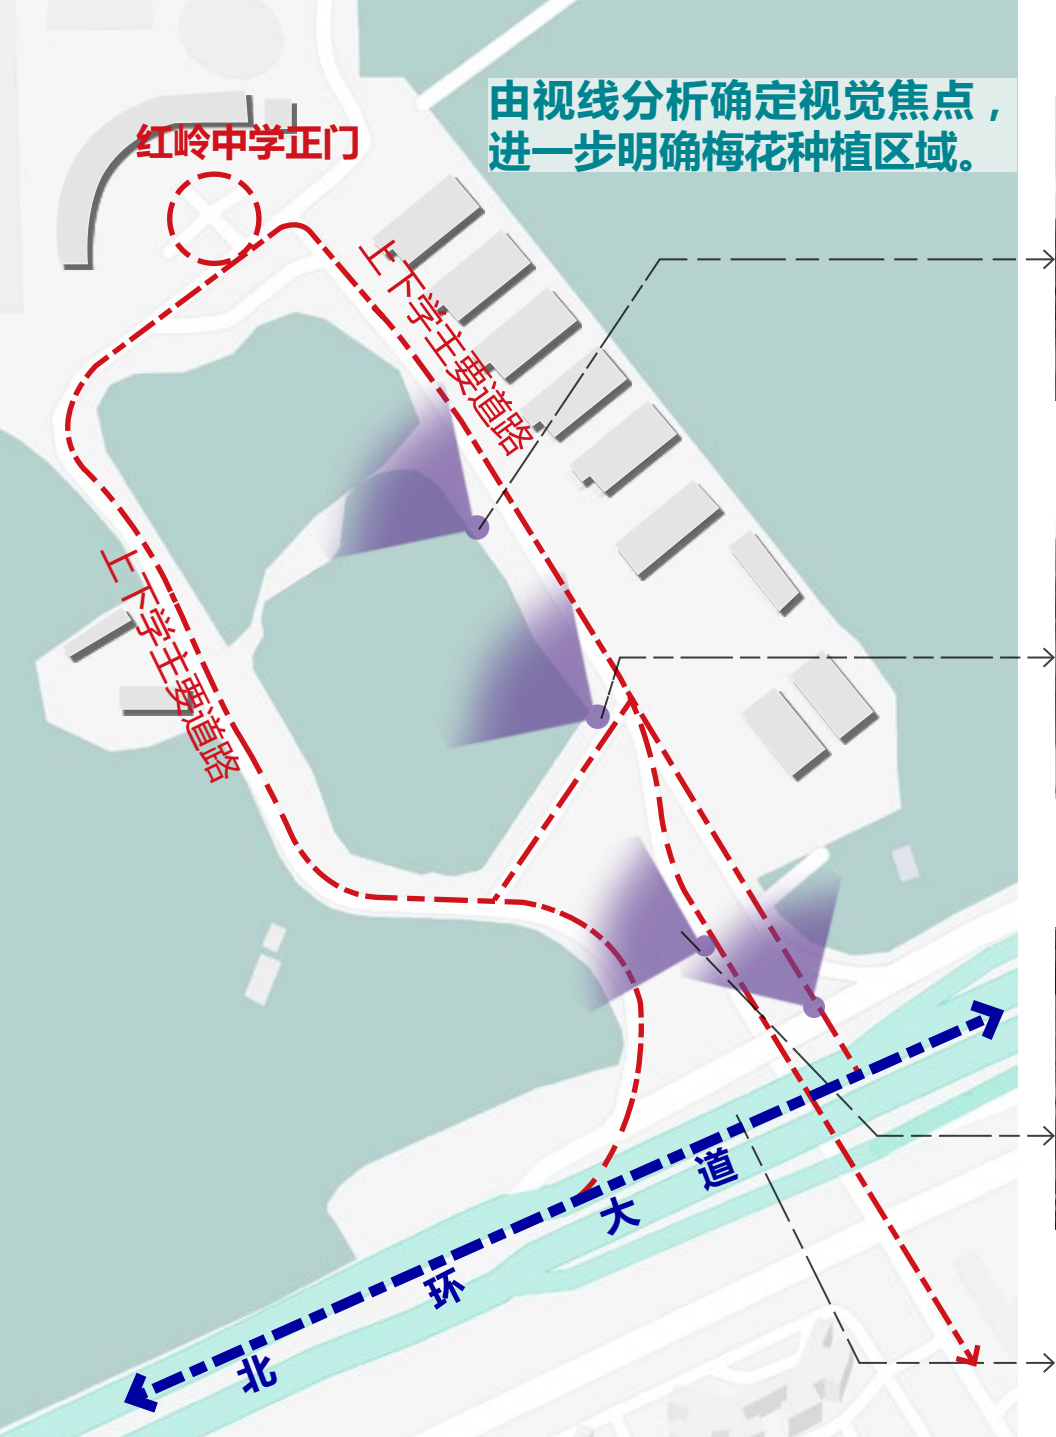
## 现状分析

园建：栏杆、木平台、挡墙均需进行刷漆翻新。

植物：保留原生植物，清理后期栽植、生长不良的植物，增种梅花，延伸梅园文化。

1. 坡度较陡区域以原生植物（银合欢）为主，有良好的固土护坡作用。**建议应以保留原有乔木为主，清理下层地被，尽量减少开发扰动；**
2. 现状池杉建议保留并加强**水肥养护**，丰富秋季景观。

平缓区域现状植物主要为后期栽植，景观性较差。建议清理换种梅花，作为梅园的延伸。

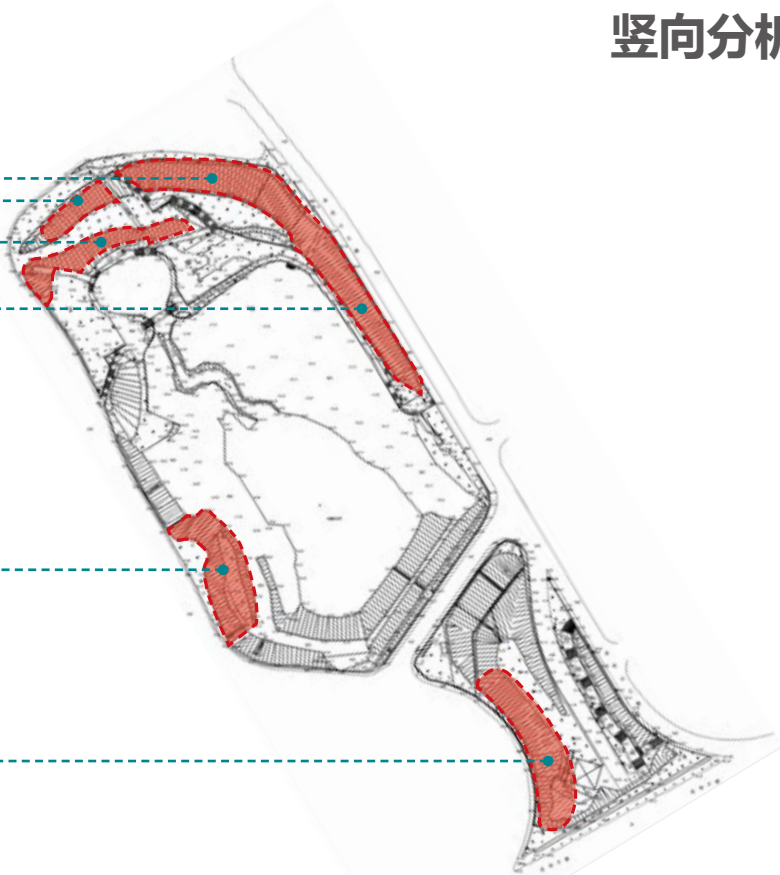
根据坡度和坡向分析、推导出可进行开挖，即植物可种植区域

坡度分析：

坡向分析：

- 0 - 10 可开挖种植
- 10 - 45 可适度开挖种植
- 45 - 57 不建议开挖种植
- 57 - 90 不可开挖种植

不建议将原有植物更换为梅花区域

该区域边坡坡度在 57°以上，即坡率大于 1：1.5. 从安全的角度出发，不建议扰动该区域的原有植物，因为原有植物（主要为银合欢）已有较强的固土护坡能力，对边坡安全起到保证作用。

此外，根据分析坡向及现状植物，该区域中部分区域光照较缺乏，不适宜梅花生长。

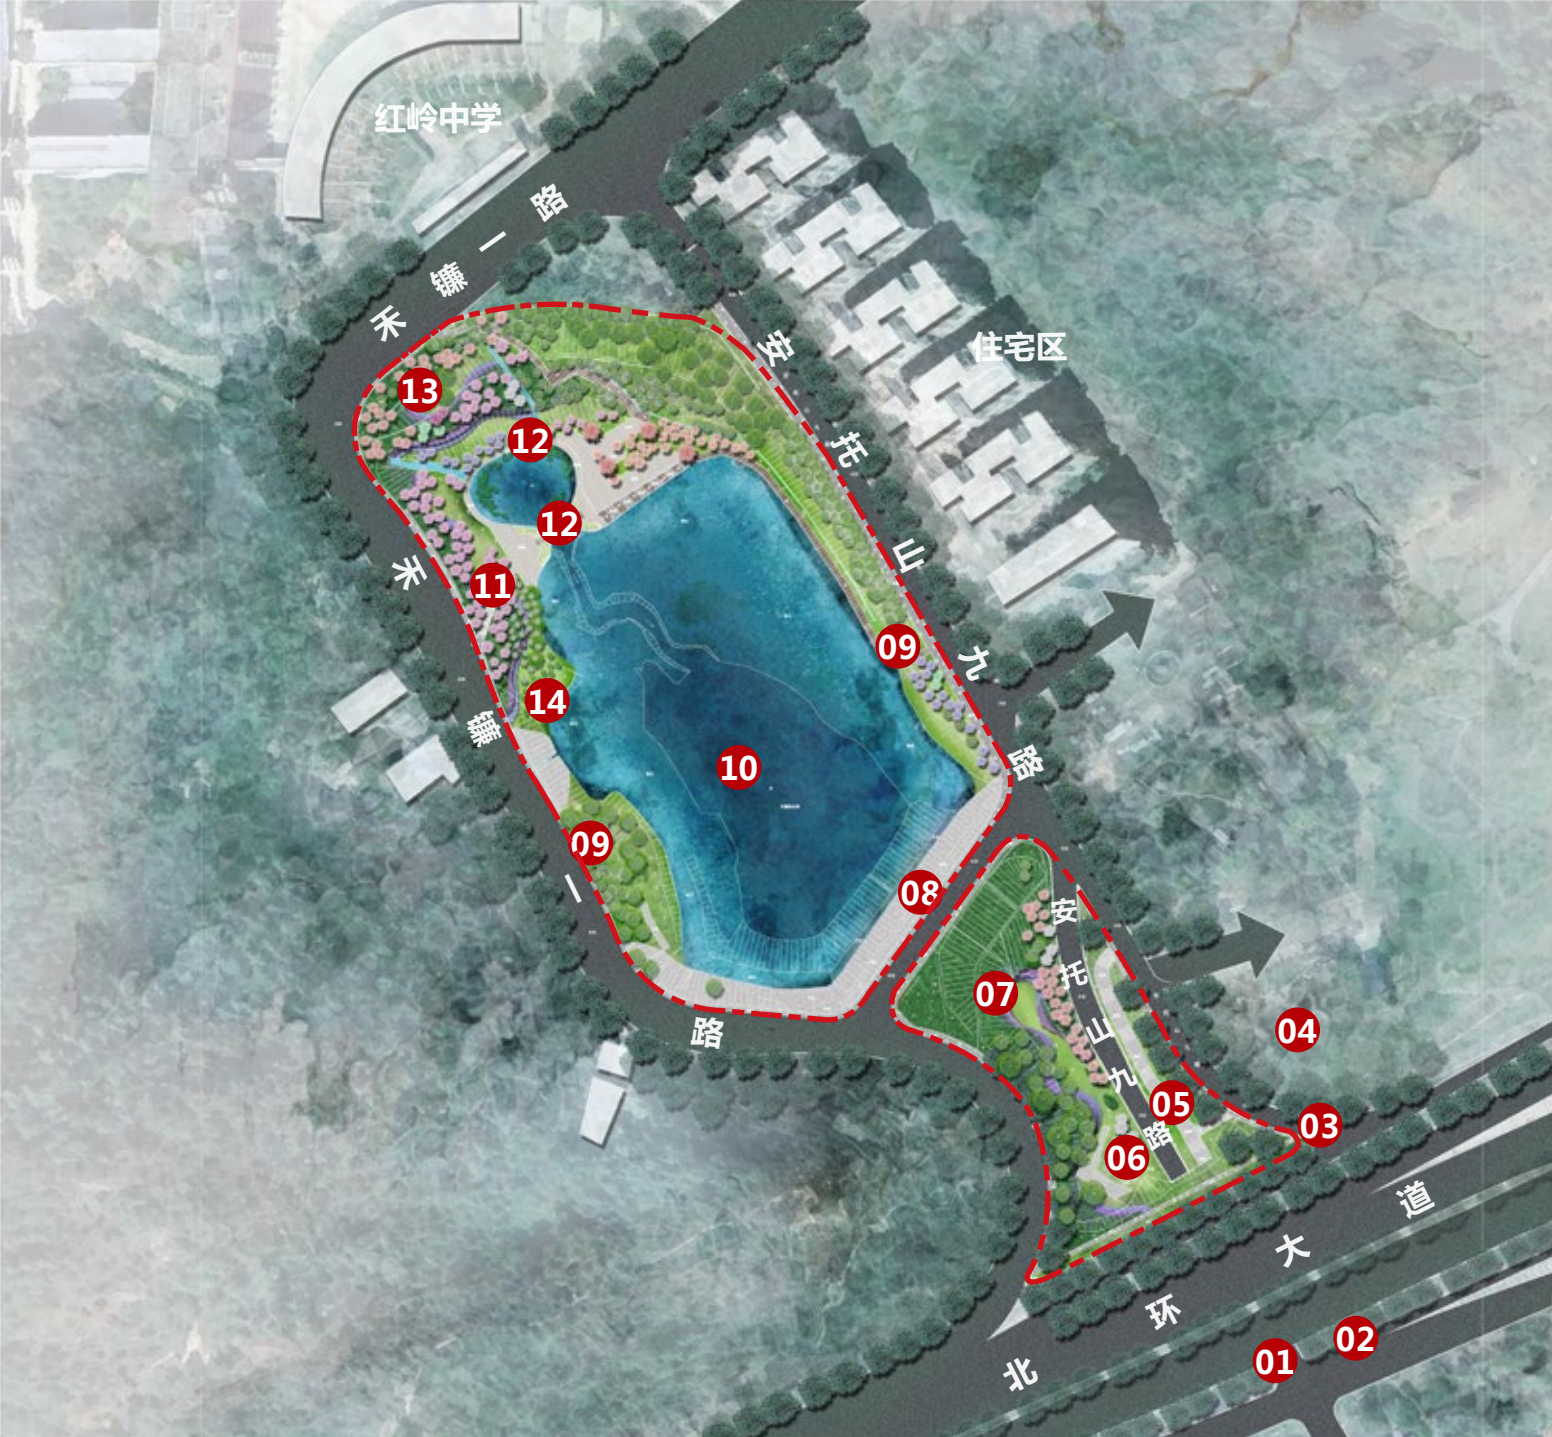
# 平面图注释

- 01 隧道车行出入口
- 02 隧道人行出入口
- 03 北环大道出入口
- 04 梅园
- 05 休闲人行道
- 06 高压电塔
- 07 朱砂梅主题区

- 08 大坝
- 09 美人梅主题区
- 10 禾镰坑水库
- 11 休闲步道
- 12 景观桥
- 13 宫粉梅主题区
- 14 移植池杉布点

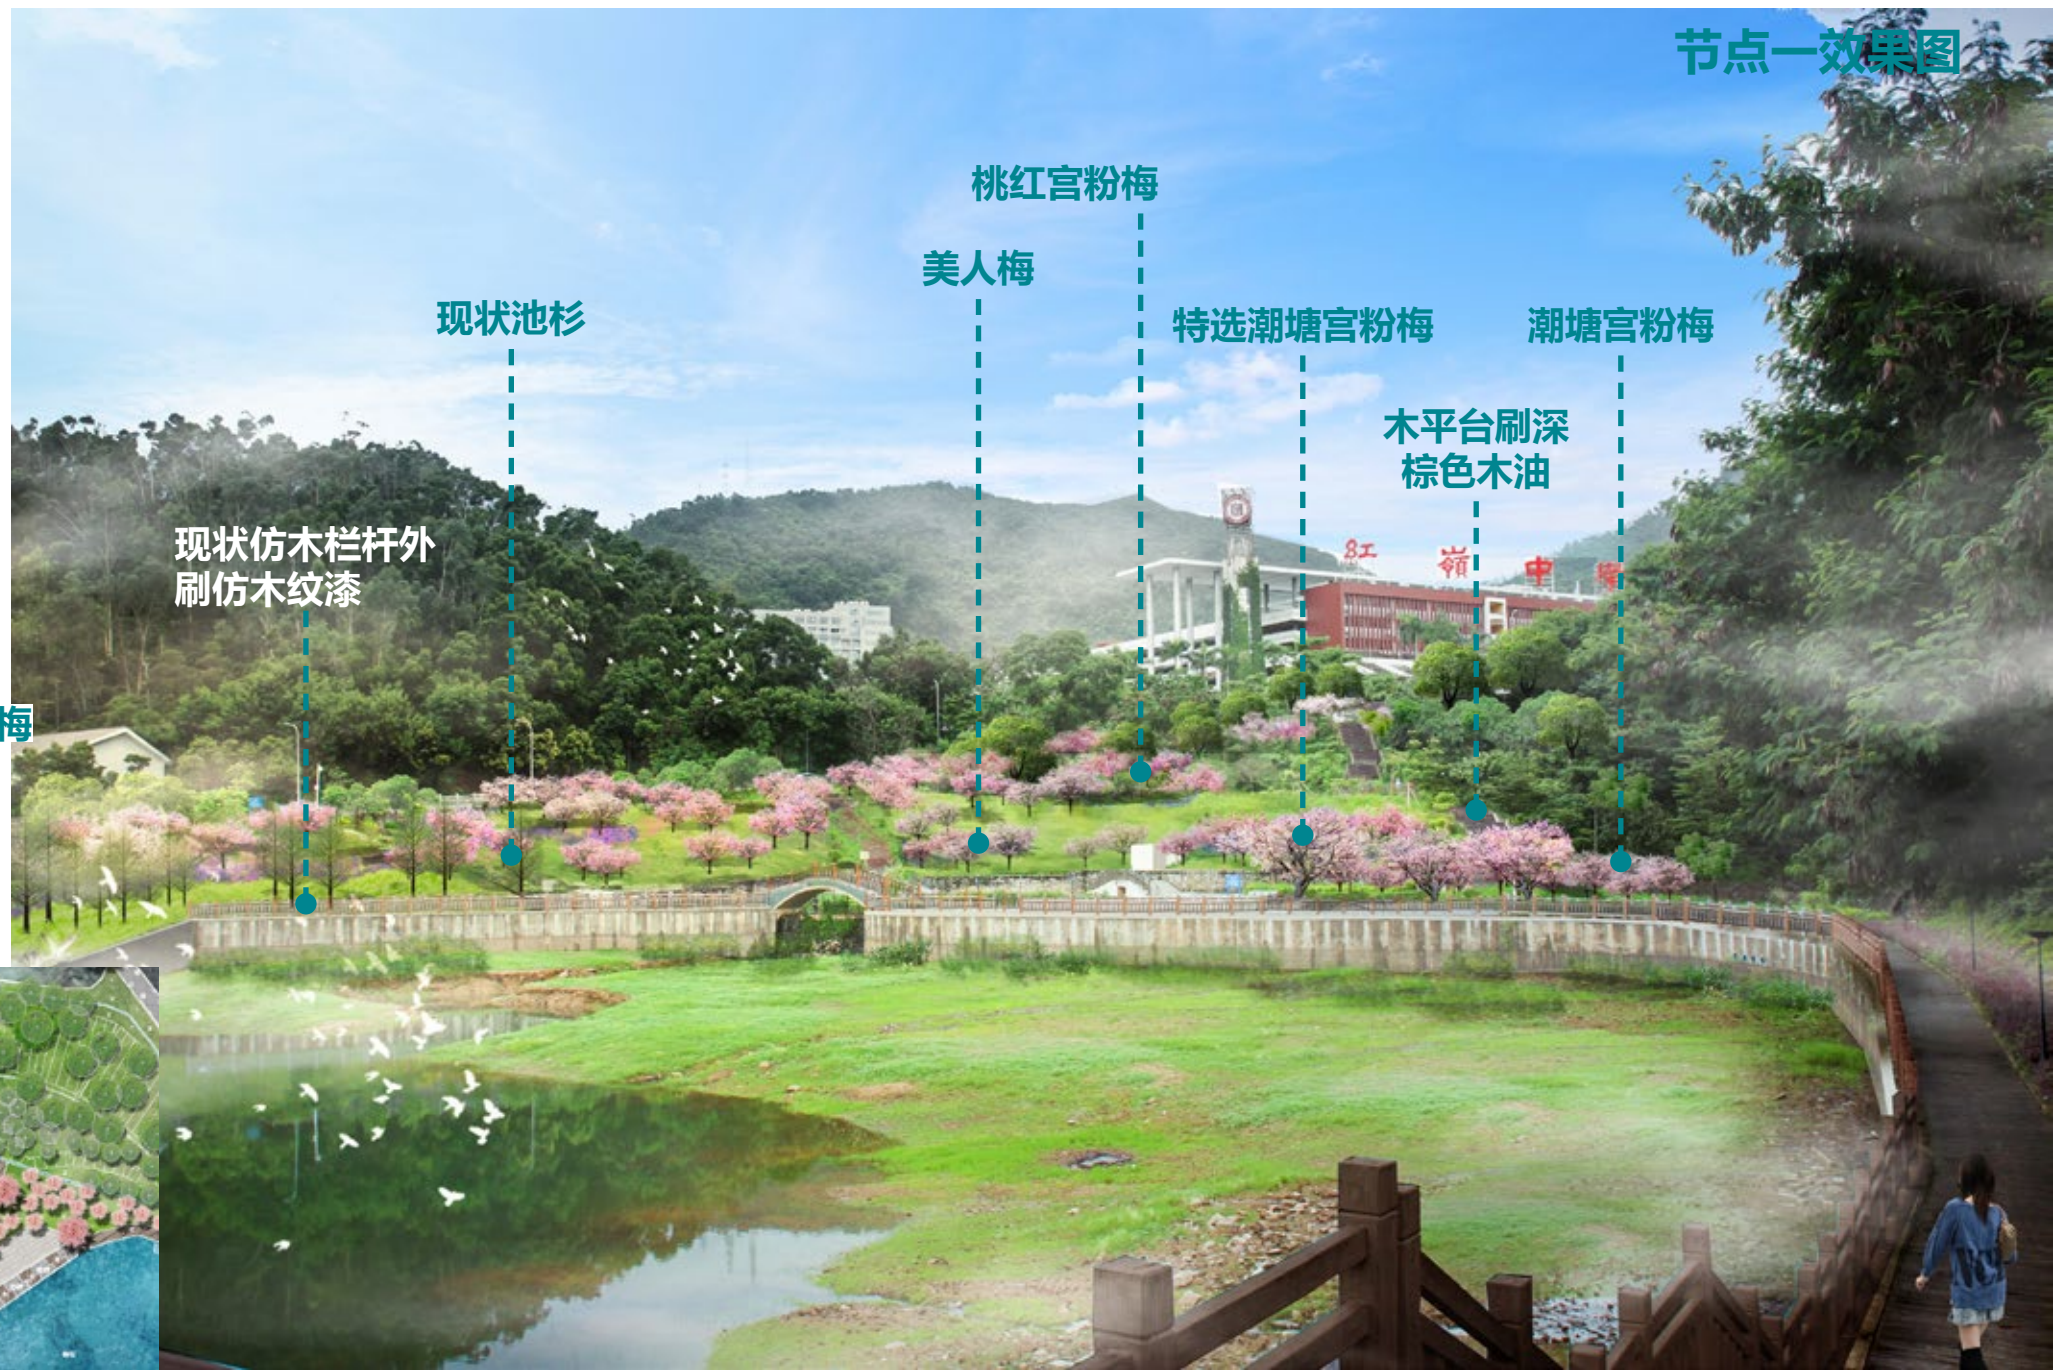
# 节点一效果图

特选潮塘宫粉梅

木平台刷深  
棕色木油

现状仿木栏杆外  
刷仿木纹漆

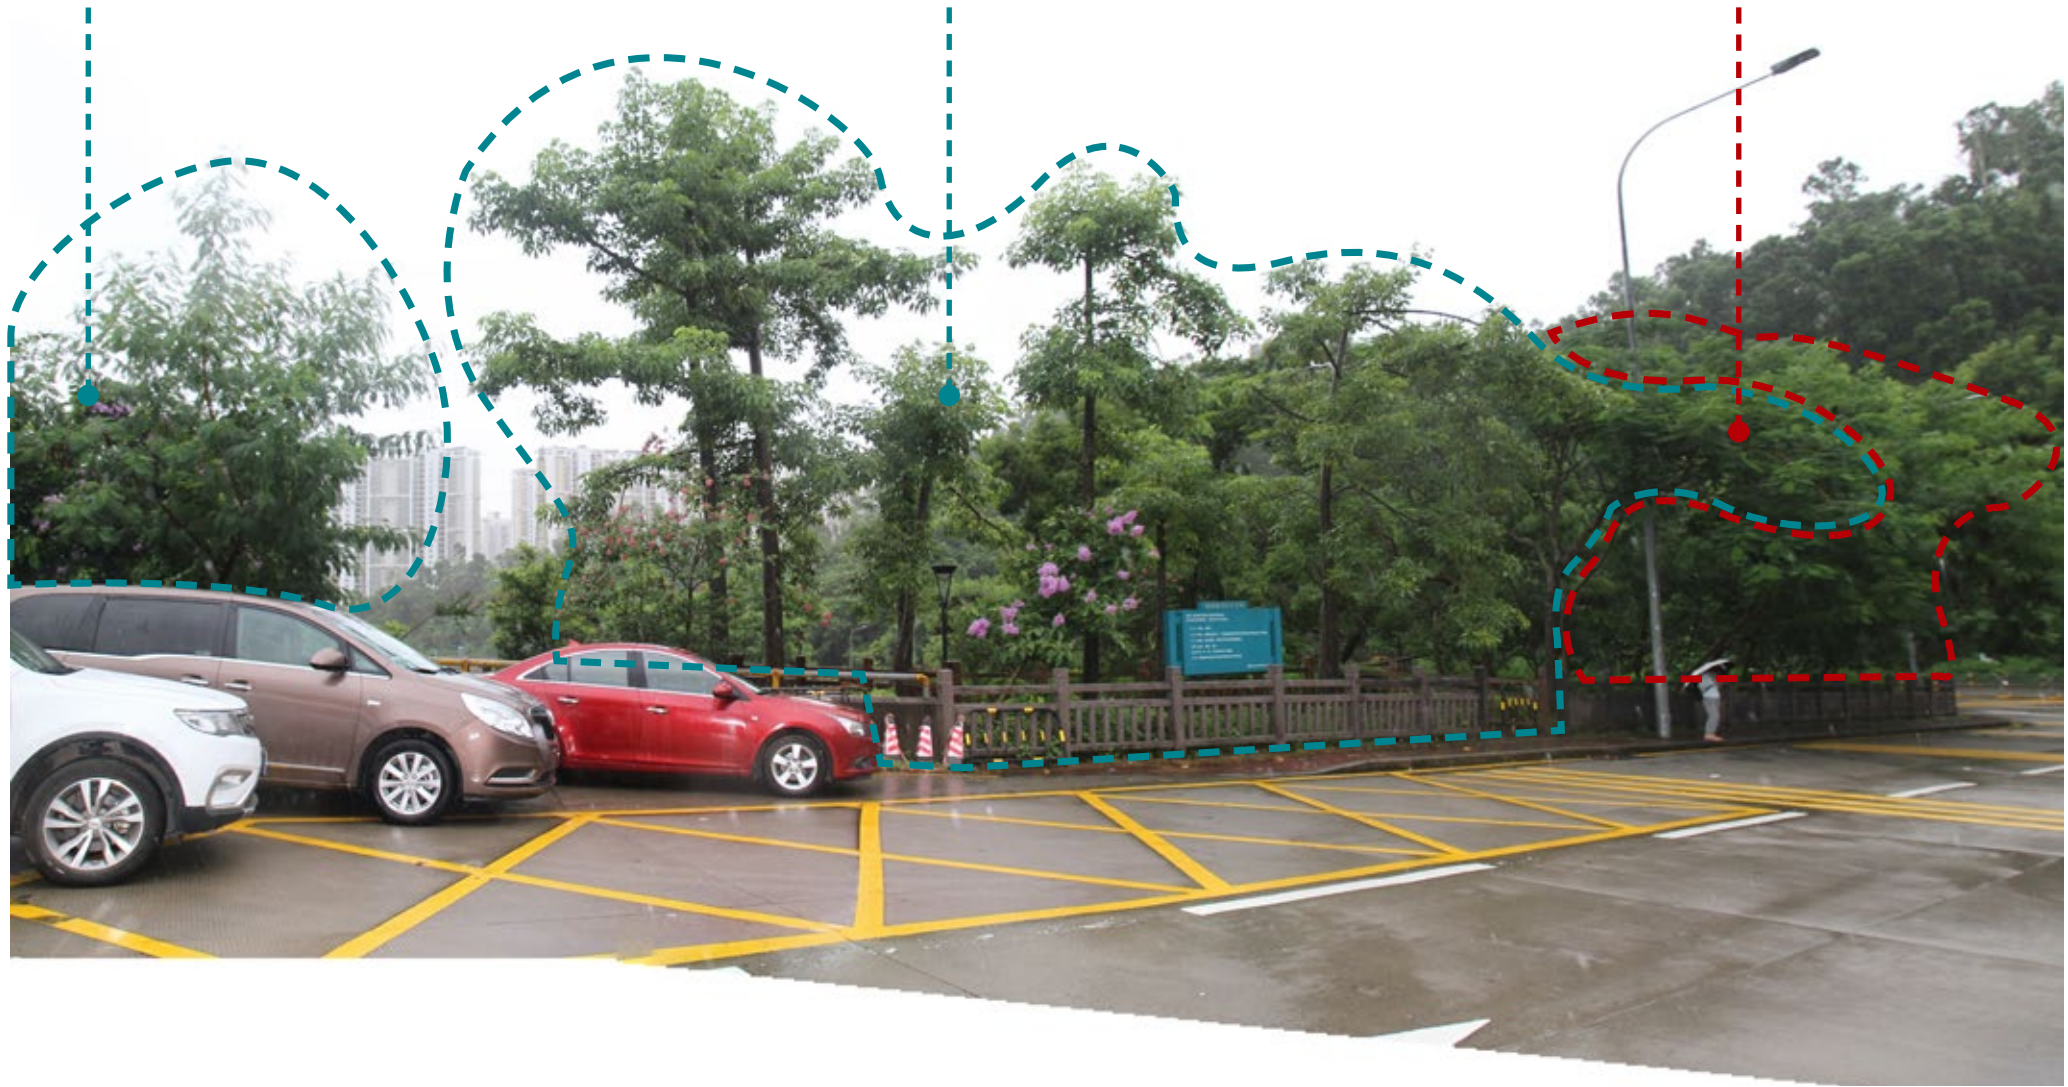
## 节点三场地现状一

保留现状木棉、小叶紫薇、鸡蛋花等，局部清理断头木棉

清理现状银合欢

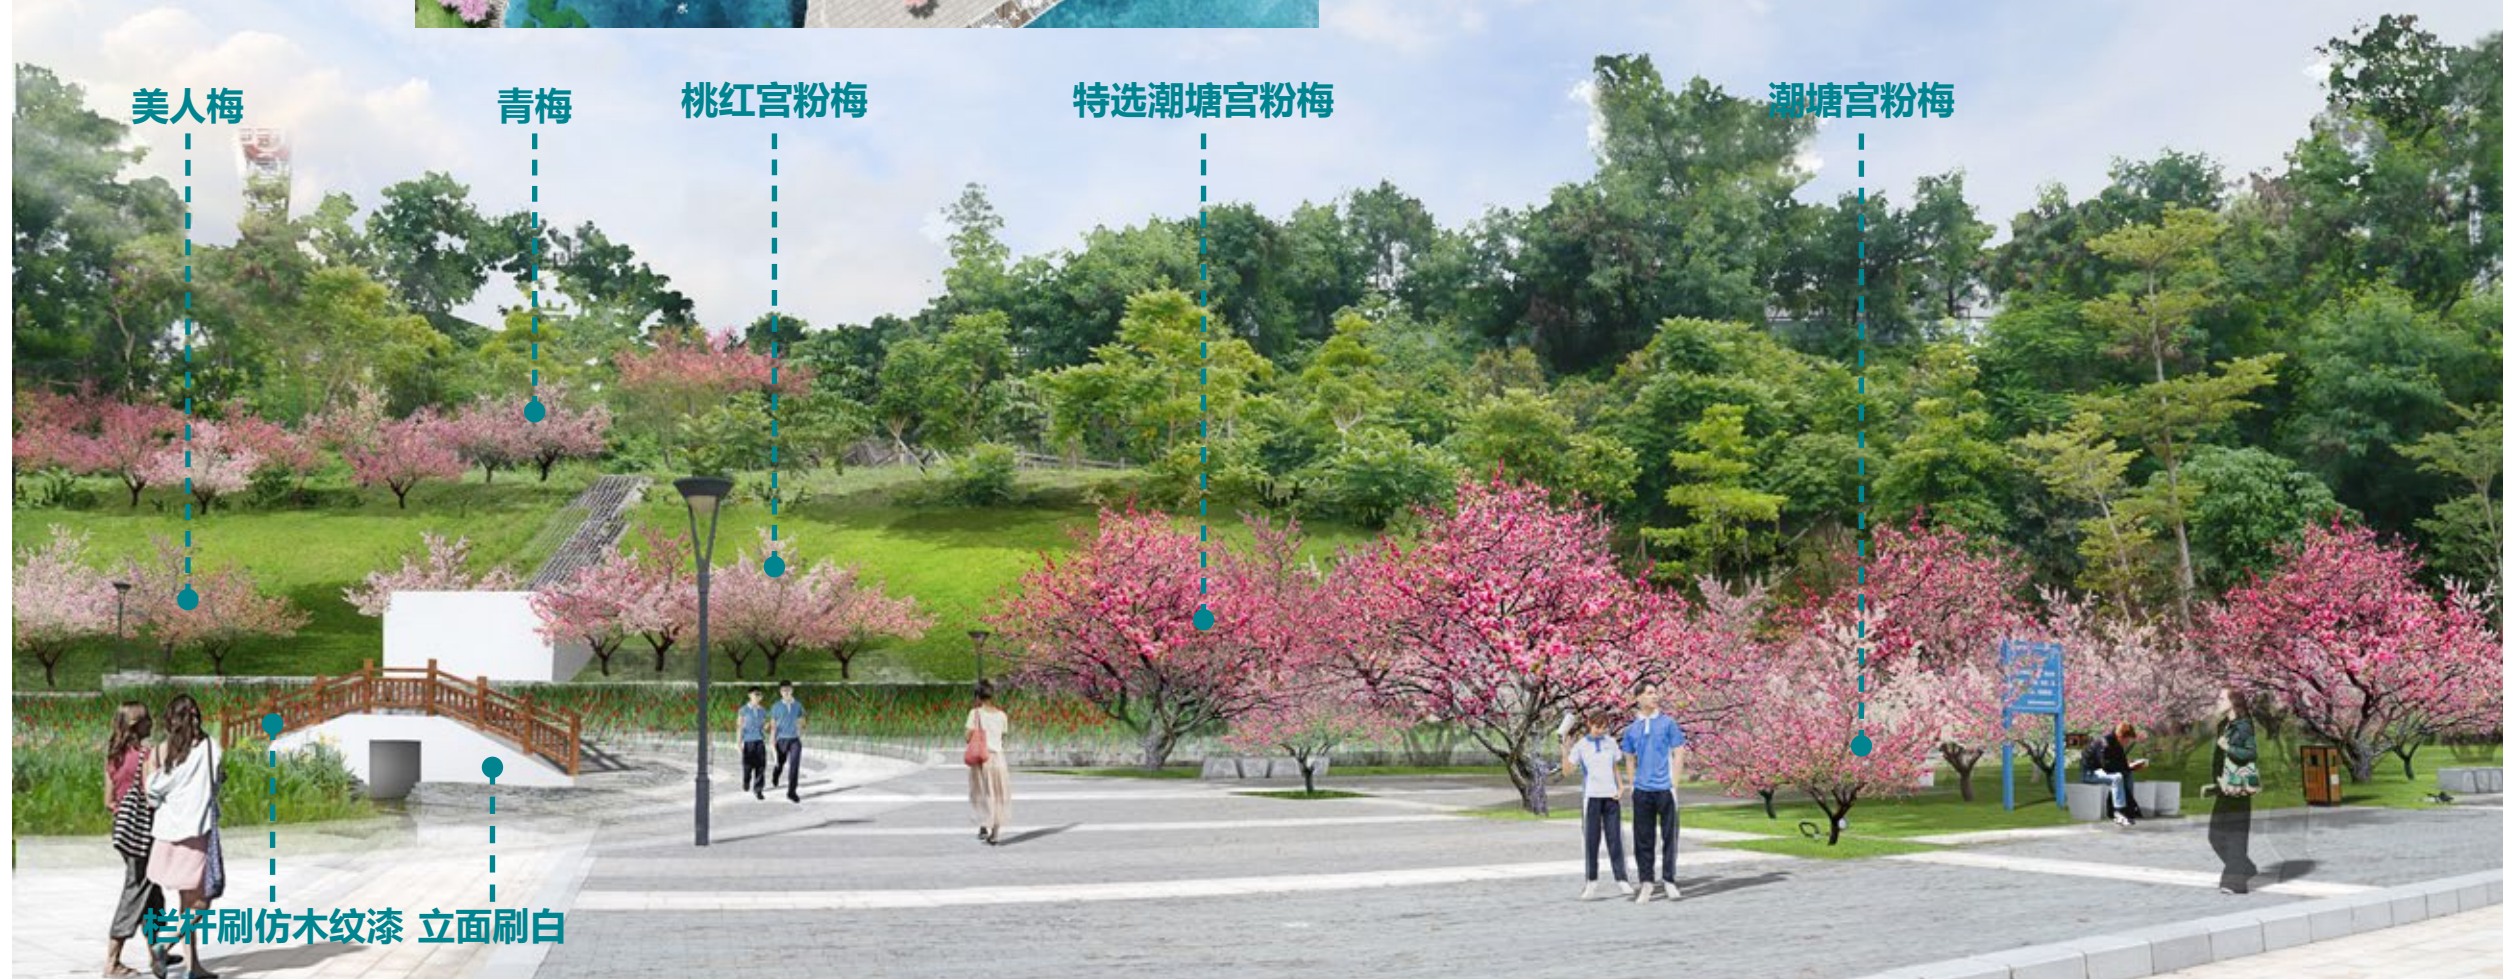
## 节点四效果图

栏杆刷仿木纹漆 立面刷白
