# **“07·28”福田区传奇烤吧死亡事故调查组**

## **“07·28”福田区传奇烤吧死亡事故 调查报告**

2021年7月28日2时35分许，位于福田区华强北街道华强北路华新街3号“深圳市福田区传奇烤吧”发生一起死亡事故，造成1人死亡。

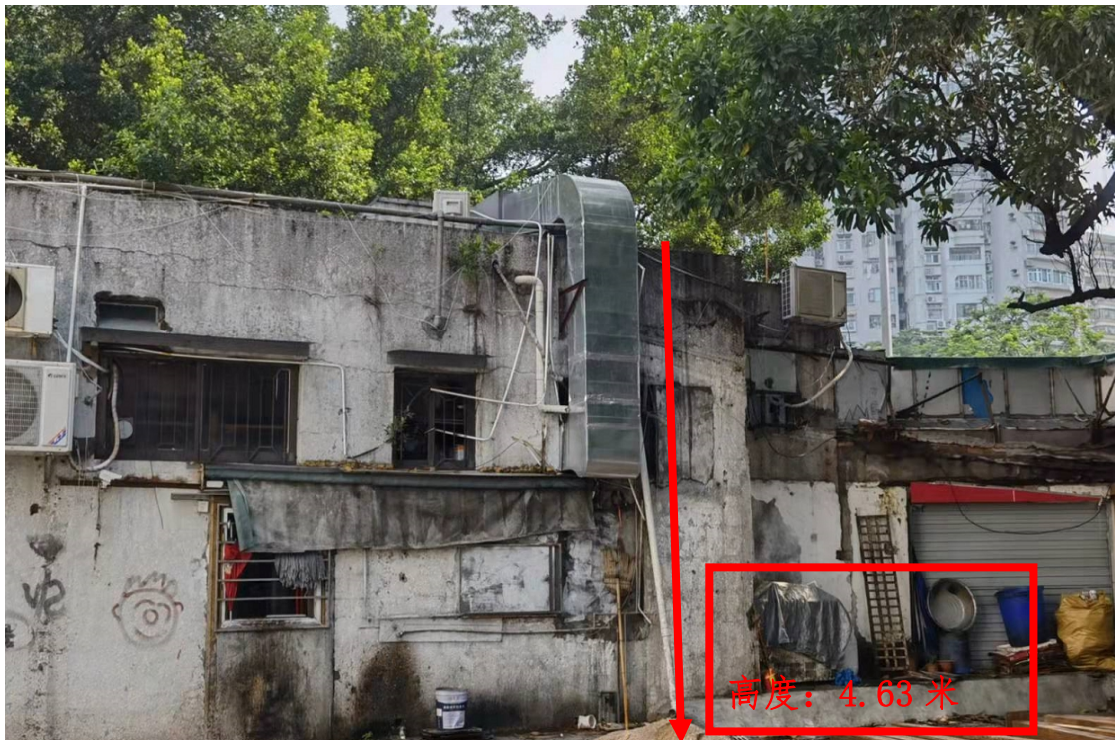
深圳市福田区传奇烤吧店铺（后方），楼顶至地面的高度为 4.63 米。

田某堂（死者）安全意识淡薄，在登高爬至屋面进行抽油烟机净化器清洗过程中，高处临边作业时未按规定佩戴、使用安全防护用品。

是要聘请持有特种作业资质证人员进行特种作业，为特种作业人员配备安全防护用品，并督促特种作业人员佩戴使用。二是加强员工的安全教育及培训，切实提高员工的安全风险防范意识，如实告知员工作业场所和工作岗位存在的危险因素、防范措施以及事故应急措施。

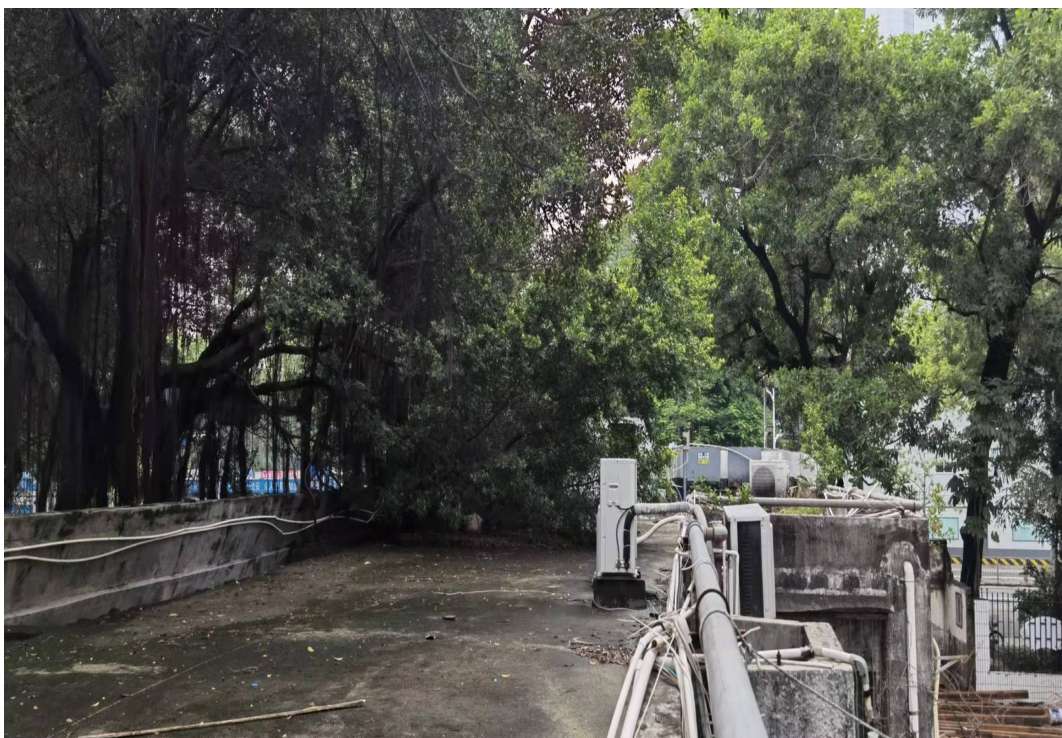
深圳市福田区传奇烤吧店铺上方（楼面）情况

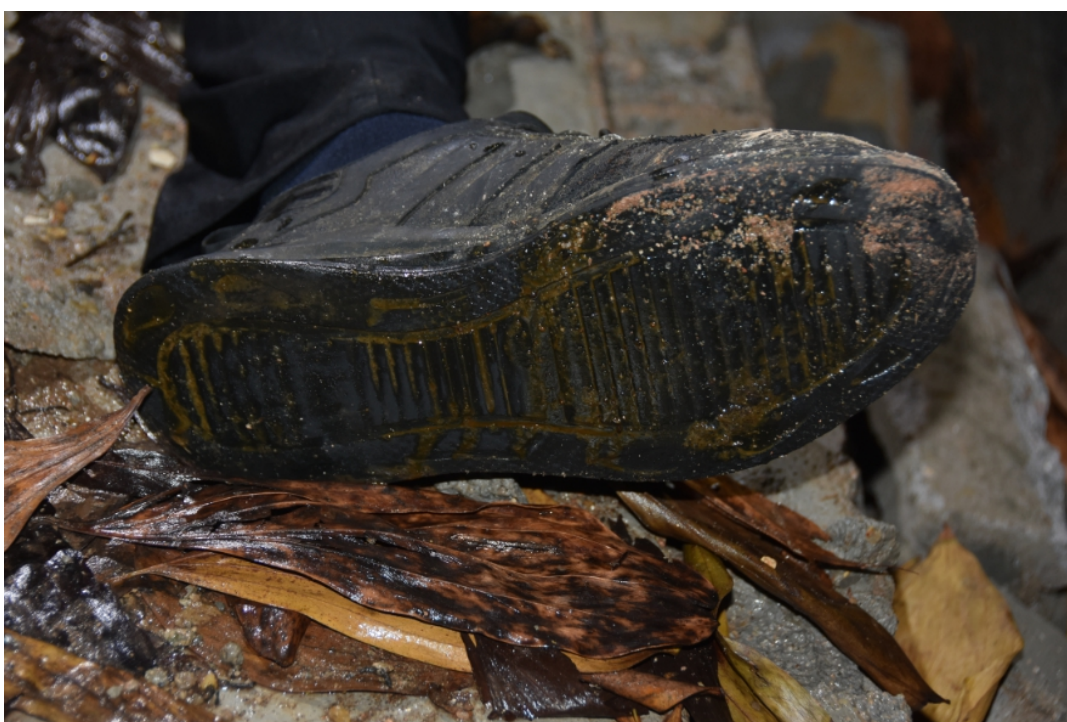
田某堂（死者）穿着的鞋子。

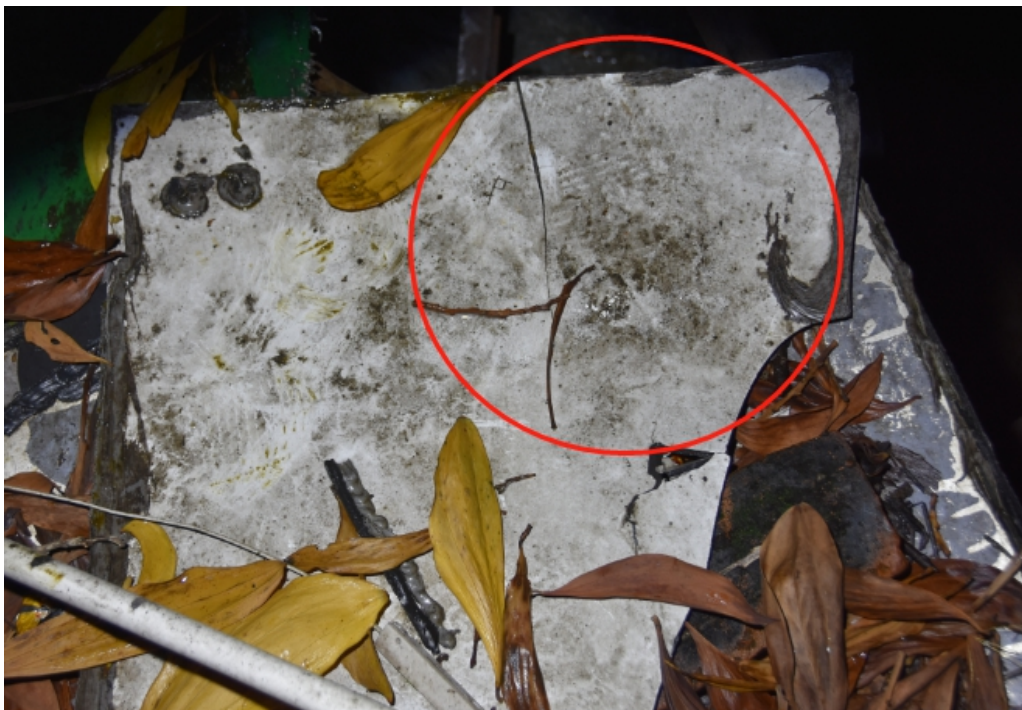
深圳市福田区传奇烤吧店铺上方（楼面）抽油烟机净化器上方发现的鞋印与田某堂（死者）穿着的鞋子鞋印吻合。
