# **“12·03” 深圳市黄木岗综合交通枢纽工程设备安装及装修工区 死亡事故调查组**

## **“12·03” 深圳市黄木岗综合交通枢纽工程 设备安装及装修工区死亡事故调查报告**

2021 年 12 月 3 日 11 时许，位于福田区园岭街道辖区笋岗西路与百花四路交汇处的深圳市黄木岗综合交通枢纽工程设备安装及装修工区项目地下空间发生一起事故，造成 1 人死亡。

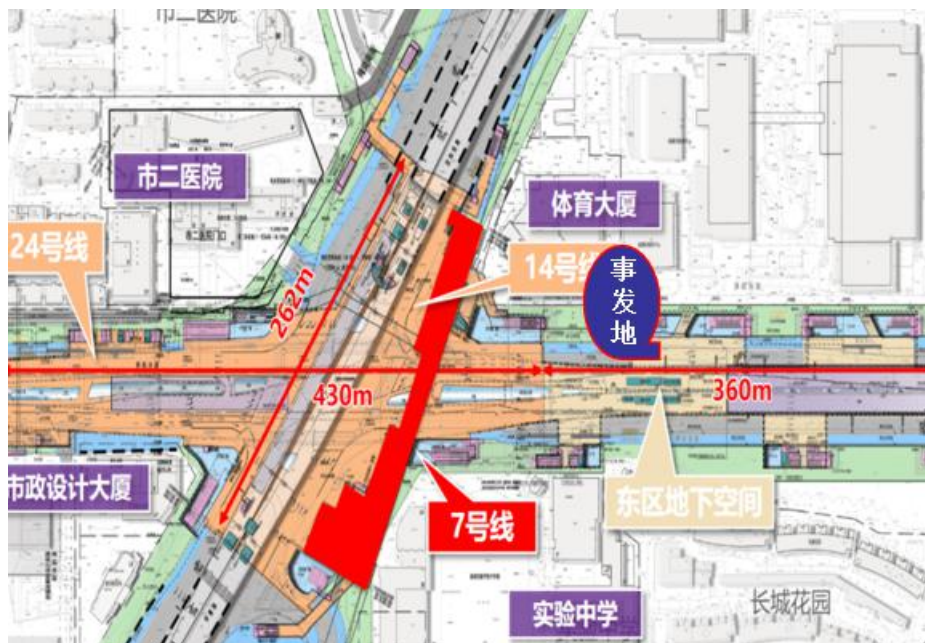
事发地点位于福田中心区东北部，笋岗西路、泥岗西路、华富路、华强北路五叉路口。位置如下：

专家组勘查了福田区黄木岗交通枢纽施工作业现场东侧地下空间负一层 16 轴处，对关键部位和物体进行测量。现场勘查情况如下：

1、黄木岗交通枢纽东区负一层 16 轴位置发现一移动作业平台，平台尺寸（宽为 1.75 米、高为 3.75 米），平台作业面距离打磨面 1.45 米，在坠落点现场发现两条安全带及一套速差防坠器。

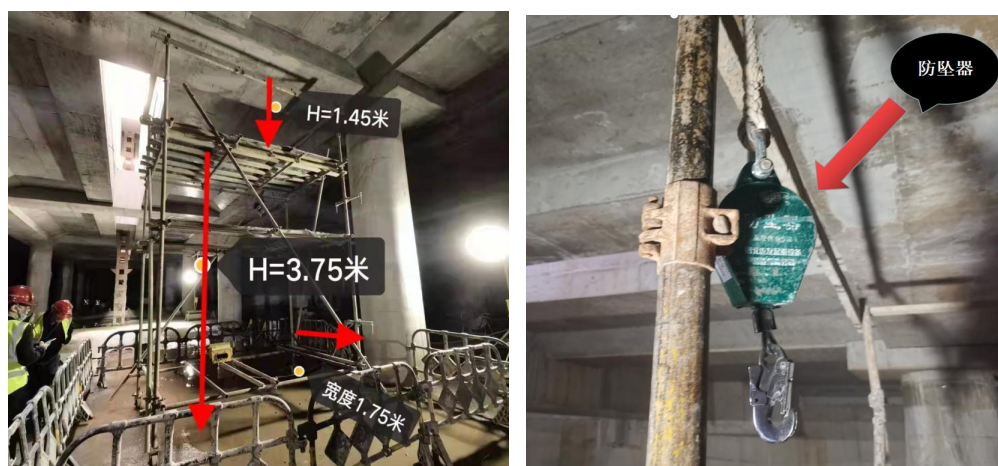
2、经过现场测量，移动操作平台的垂直距离为 3.75 米，作业面空间 1.45 米，满足系挂安全带条件。坠落点位置到架体的水平距离为 0.6 米。根据现行国家规范《高处作业分级》GB/T3608-2008，坠落高度  $2\text{米} < h \leq 5\text{米}$  时，最大坠落半径  $R$  为 3 米，施工现场移动作业平台高度为 3.75 米，现场实际坠落半径为 0.6 米，符合规范规定的最大坠落半径范围内，故事发现场吻合高坠的特征。

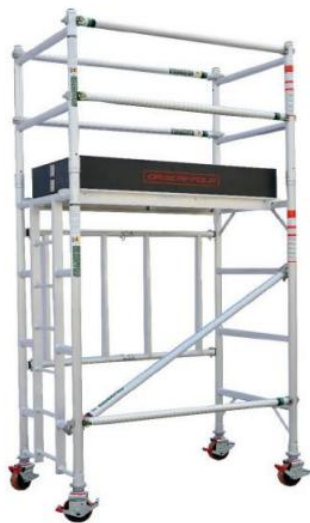
铝合金可折合平台

目前施工现场常见的移动式操作平台为工具式移动操作平台（移动升降机）、扣件式移动操作平台、铝合金可折

合式操作平台、简易门字架、人字梯、木制马凳等。简易门字架、人字梯仅限于 2000 毫米以下使用，木制马凳仅限于 1000 毫米以下使用，移动升降机、扣件式移动操作平台、铝合金平台均可用于 2000 毫米及以上的高空作业。

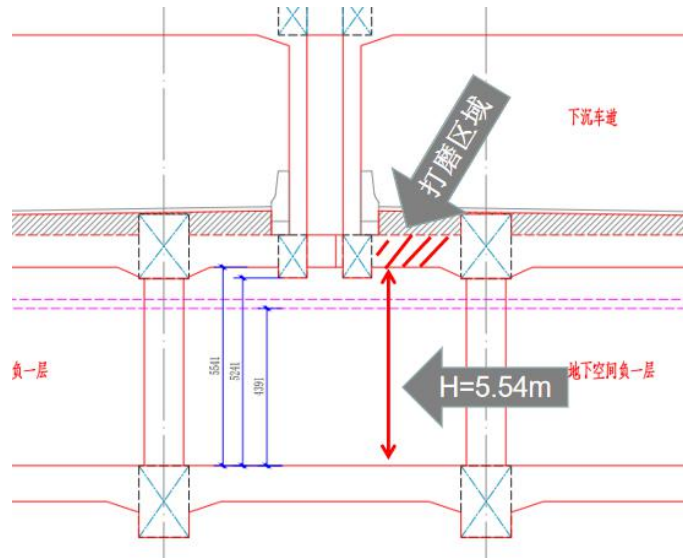
作业区域断面图

“铝合金移动脚手架设计高度 4.6 米，施工不高于 6.6 米的范围的施工；扣件式移动脚手架设计高度 3.7 米，施工不高于 5.7 米的范围的施工；全层高高度的区域施工均可使用移动升降机。”由于事发地平台层净距为 5.54 米 $<$ 5.7 米（具体位置如下图），故施工单位按照方案要求择优选择了扣件式移动操作平台。

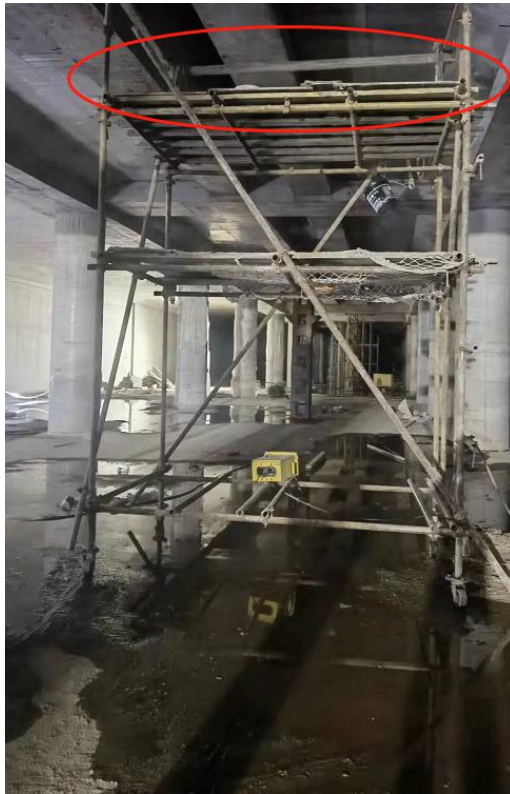
（二）东侧地下空间负一层 16 轴处打磨作业平台采用的是钢管扣件式移动操作平台，移动操作平台作业层采用 50 毫米\*100 毫米方木加木板满铺，平台防护采用木方硬质防护，移动操作平台顶部防护横杆缺失位置，经查证是由于打磨作业区传输作业工具受限，为方便施工，作业人员将原有平台防护中间横杆及密目网进行拆除，任守清（死者）疑似从拆除的防护间隙中坠落。

（2）移动操作平台顶部防护按《移动式操作平台安全专项施工方案》要求应设置两道横杆，横杆每 0.6 米设置一道，现场实际勘测只有一处横杆，中间横杆缺失。

（一）落实施工作业现场分包单位的安全管理。佛山市勤丰建筑劳务有限公司作为专业分包单位，务必切实、认真落实企业的安全生产主体责任，一要认真贯彻执行有关安全生产的法律法规、作业标准和操作规程，进一步建立和完善各项安全生产规章制度，落实现场安全管理，及时发现、整改现场安全隐患，确保施工安全；二是要认真依照《施工高处作业安全技术规范》及施工方案要求，确保搭设防护到位、措施到位、安全到位的移动操作平台；三是要认真吸取事故教

（二）强化施工作业现场安全管理。中铁一局工程有限公司作为项目的施工单位，应该严格落实企业主体责任，一要全面加强施工现场安全管理工作，彻底排查、消除施工作业设施、设备存在的安全隐患，立即淘汰危及生产安全的工艺、设备；二是要制定一套完善的移动操作平台搭设、验收、作业旁站及巡查等程序，对所有管理人员、施工人员进行全面交底，并针对已搭设验收完毕的移动操作平台由于工作面位置变化或工作面高度变化调整后，督促分包单位需及时报备，后重新组织分包、监理单位进行验收；三是加强施工全过程管理和监督检查，严格按照法律法规标准和施工方案组织施工，对于违规违章行为及时制止、及时整改；四要依法、依规、合理落实应急预案要求，防止事故发生后将伤者送往较远距离的医院进行救治的行为再次发生；五要强化安全宣传教育和培训工作，重点对存在高危性作业工序开展专项培训、考核及资格审核，聘请具有相关作业资格人员开展施工作业。

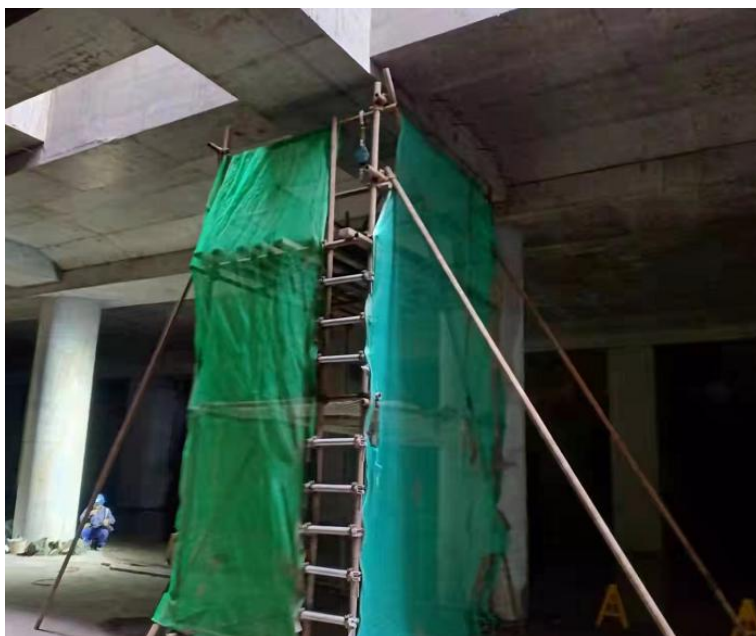
验收时移动操作平台影像

12月26日项目部组织搭建单位、监理单位开展联合验收，并给出验收通过结论。
