# **“5·30”福田区黄木岗道路疏解钢便桥死亡事故调查组**

## **“5·30”福田区黄木岗道路疏解钢便桥 死亡事故调查报告**

2019年5月30日7时许，位于深圳市福田区笋岗路与华富路交叉路口的黄木岗道路疏解钢便桥施工工地发生一起高处坠落事故，造成一人死亡。

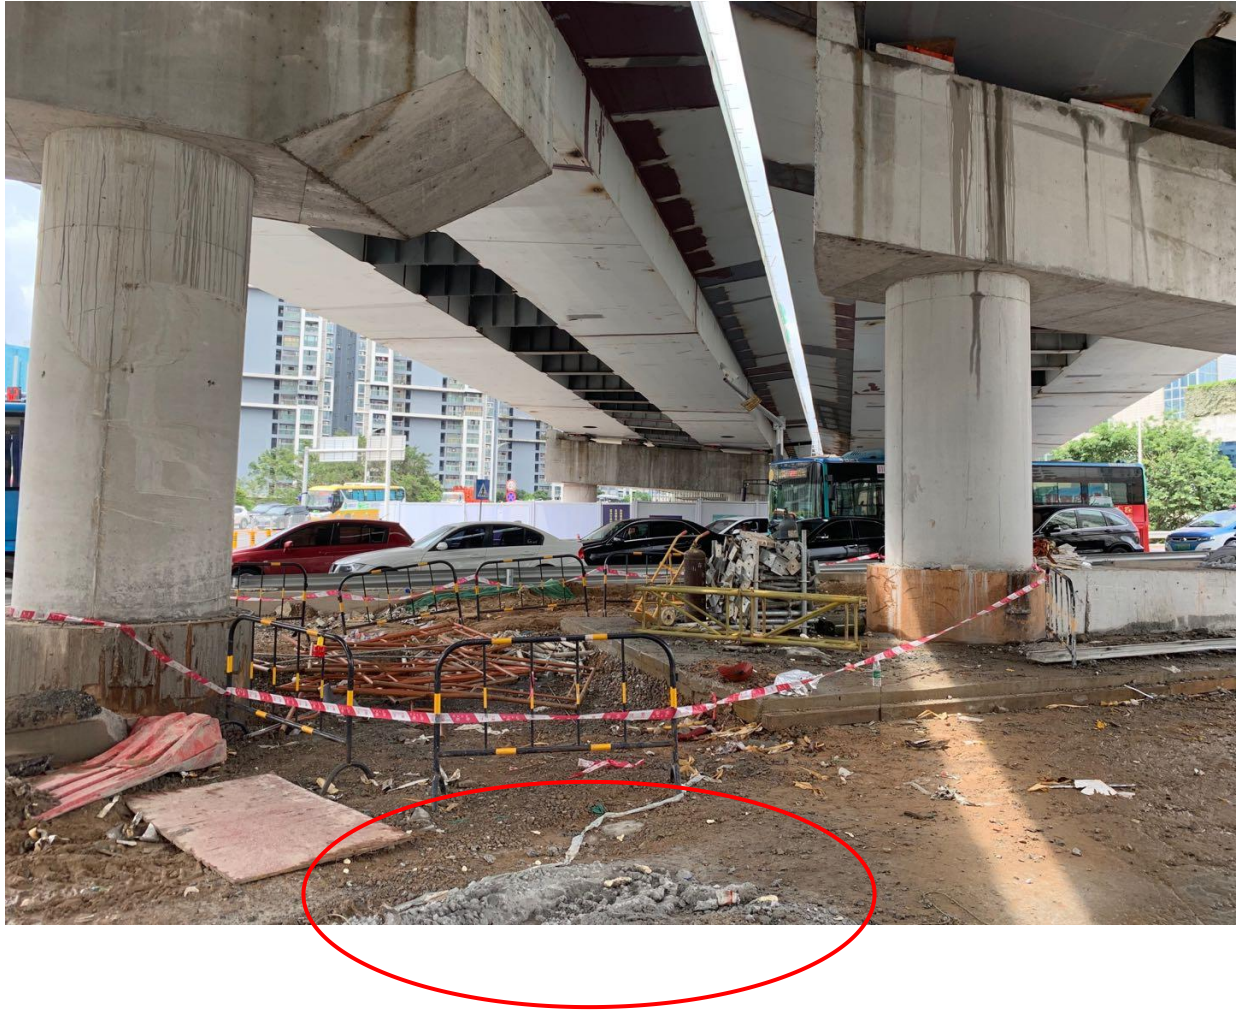
坠落地面位置图

1、2019年5月30日7时许，黄木岗交通疏解钢便桥左、右两幅现场的工人均在桥面进行栓钉安装作业，栓钉班负责人何某洪在巡视完左幅施工区域后，向右幅作业区域方向行走，在翻越左右两幅之间护栏时，不慎失足从左右幅之间缝隙（宽0.5米）坠落至笋岗西路临时围蔽的地面（桥面至地面的垂直高度约10米）。

坠落位置点

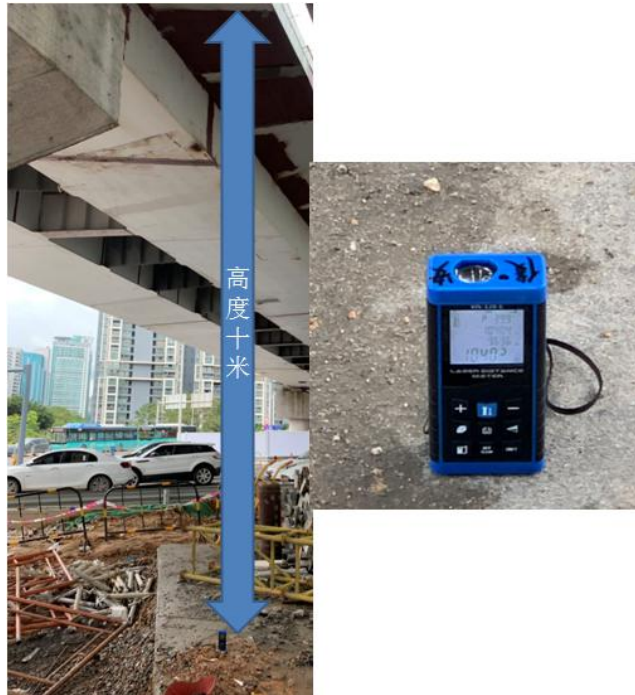
坠落高度

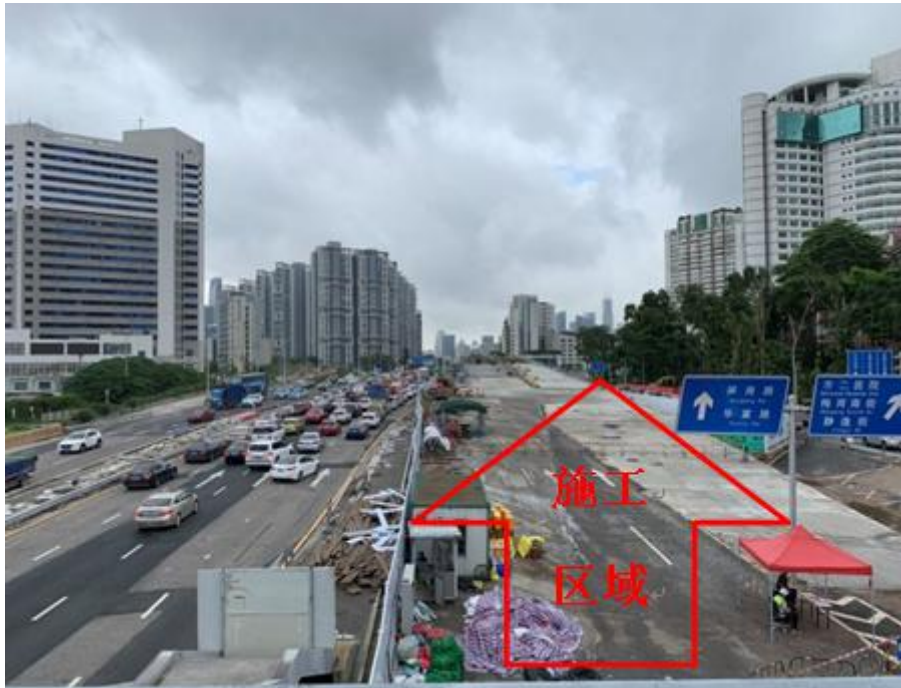
事发时已设置道路封闭措施, 已完成钢梁主体桥面安装, 正在组织栓钉安装、钢筋绑扎和正式防护栏杆安装作业。

钢便桥现场南北走向图

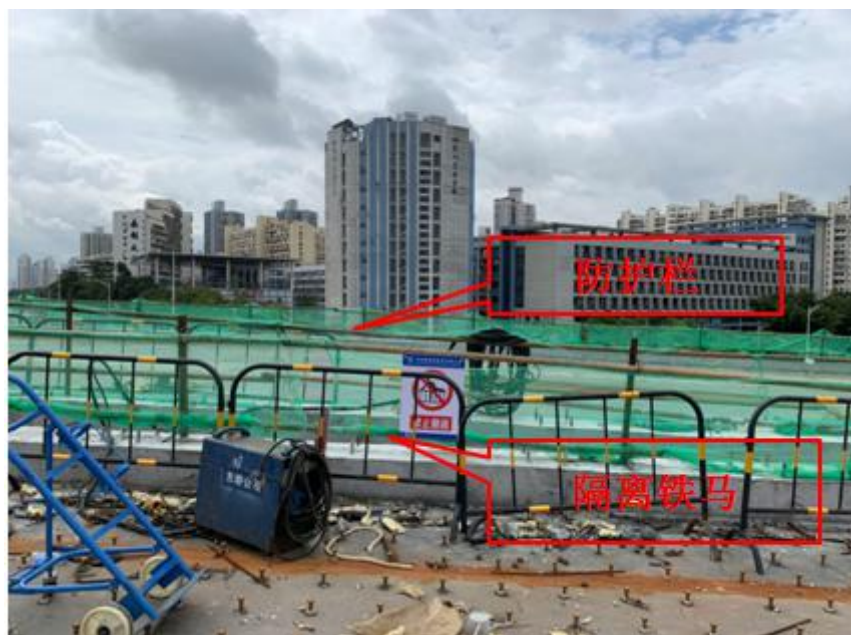
经实地勘察，并与施工方案进行比对，临边防护栏杆设置符合施工要求。

坠落位置防护

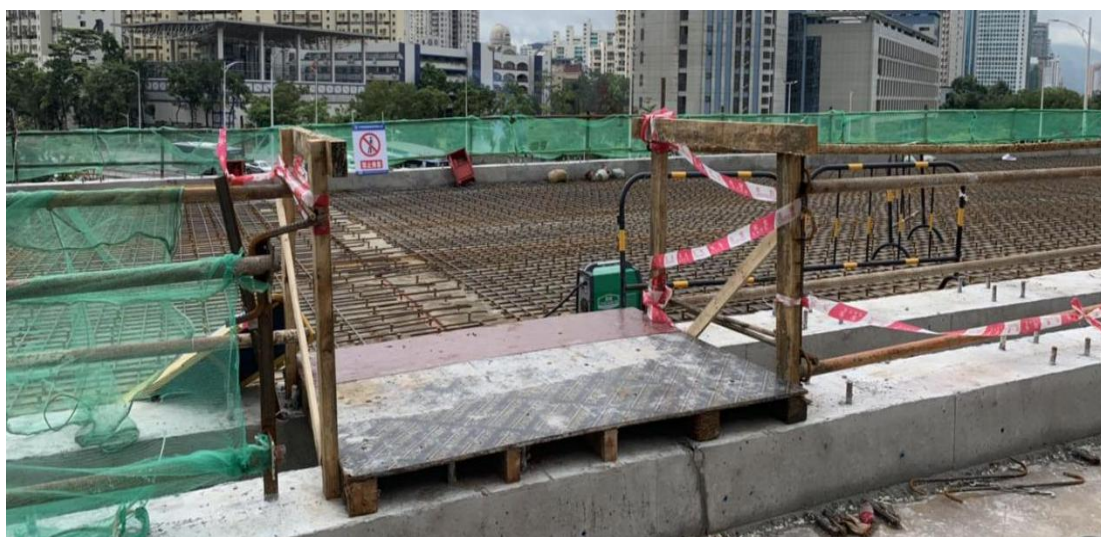
据现场勘查，设置有左右幅互通的过人通道，防护栏杆上悬挂了相关安全警示标识，符合施工方案设计。

按照方案设置的通道

栓钉班负责人何某洪安全意识淡薄，在施工作业现场违反安全生产规章制度和操作规程，未按照要求从搭设的过人通道通行，违章翻越左右幅桥梁缝隙设置的安全防护栏杆，导致失足从梁桥缝隙中坠落。

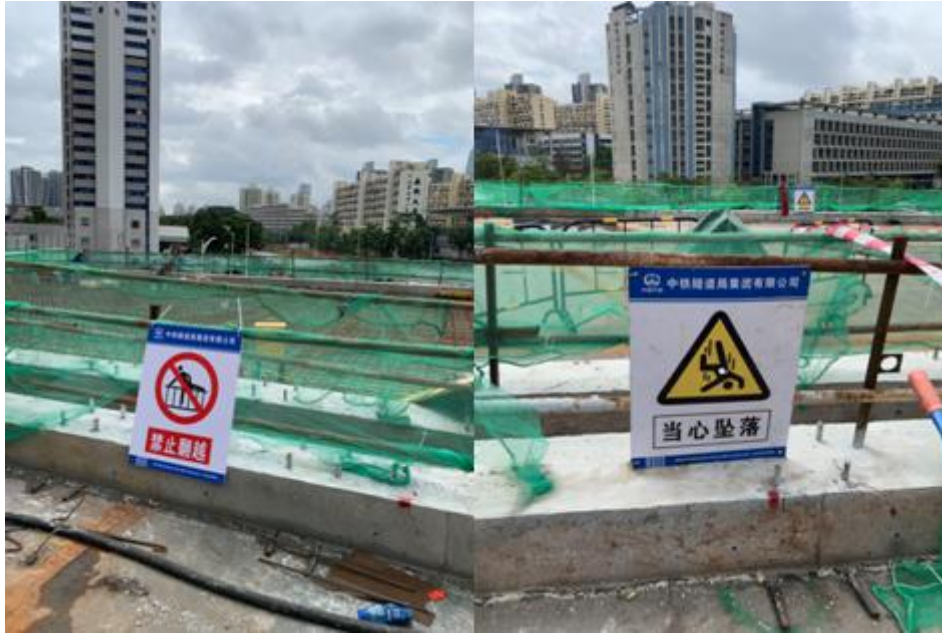
施工现场设置有安全警示标语
