“03·28”深圳市岗厦北综合交通枢纽工程 交通疏解工程(含路灯改迁及恢复工程) 项目死亡事故调查报告

2021年3月28日21时54分许,福田区莲花街道深南大道与彩田路交叉口的深圳市岗厦北综合交通枢纽工程交通疏解工程(含路灯改迁及恢复工程)项目发生一起事故,造成1人死亡,1人受伤。

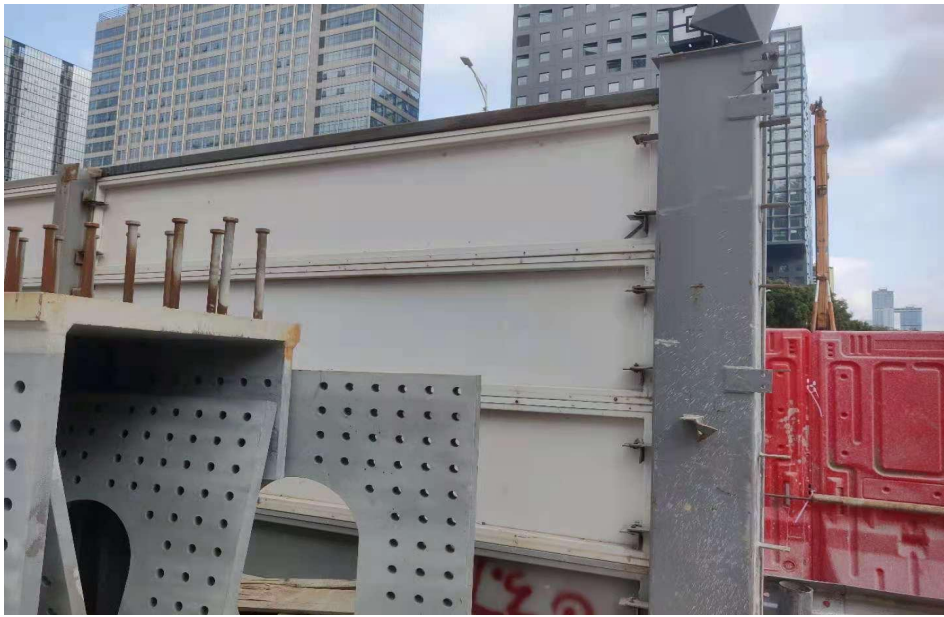
事发区域（钢便桥 3 号墩处）围挡图

事发现场的路面围挡系一次性现浇C30混凝土成形该段围挡基础，随后在基础上安装钢结构装配式标准围挡。该段围挡基础长26米，宽0.45米，高0.65米，为保障深南大道行车道宽度，围挡基础底部约15厘米宽部分位于钢筋混凝土挡土墙顶部，另外30厘米宽部分围挡基础采用支架支撑，支架底部支撑于地铁结构顶板上方，顶板围挡顶部距结构顶板高差2.4米。

围挡混凝土基础总重量： $0.45 \times 0.65 \times 26 \times 2.35$ 吨/每立方米=17.87吨。装配式钢围挡总重量： 156.94 公斤/米 $\times 26$ 米=4.08吨，26米围挡基础及钢围挡总重量17.87吨+4.08吨=21.95吨，平均每米重量0.84吨。

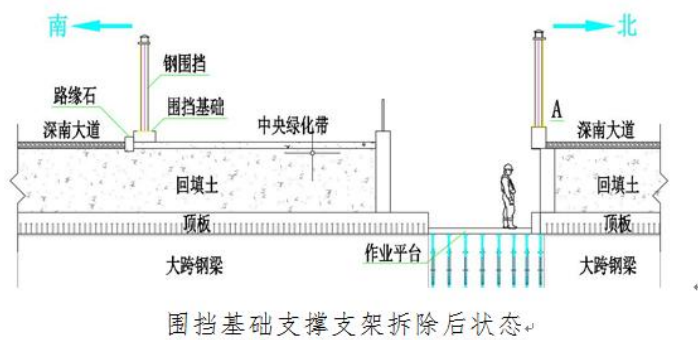
围挡基础支撑支架拆除后状态

钢便桥 3 号桥墩下部结构于 3 月 11 日晚开始切割拆除临时钢便桥 3 号桥墩的盖梁及左右幅墩柱，3 月 28 日事故发生时，钢便桥 3 号桥墩处正在进行混凝土破拆工作。

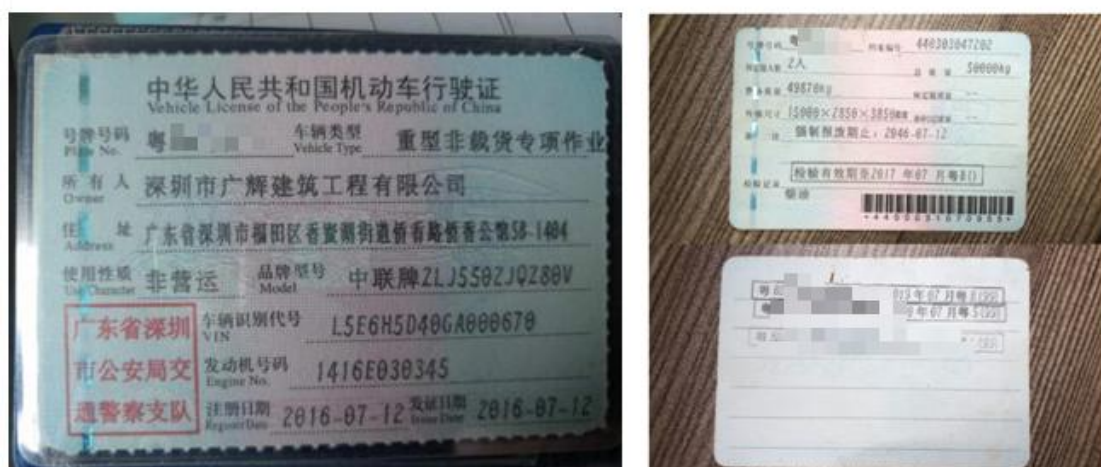
粤 B****6 汽车起重机行驶证及年检记录

汽车起重机车牌号为粤B****6，设备型号为中联牌

ZLJ5502JQZ80V, 车架号 L5E6H5D40GA000670, 最大起重量 80 吨, 主臂长 48 米, 副臂长 10.3-17.5 米。

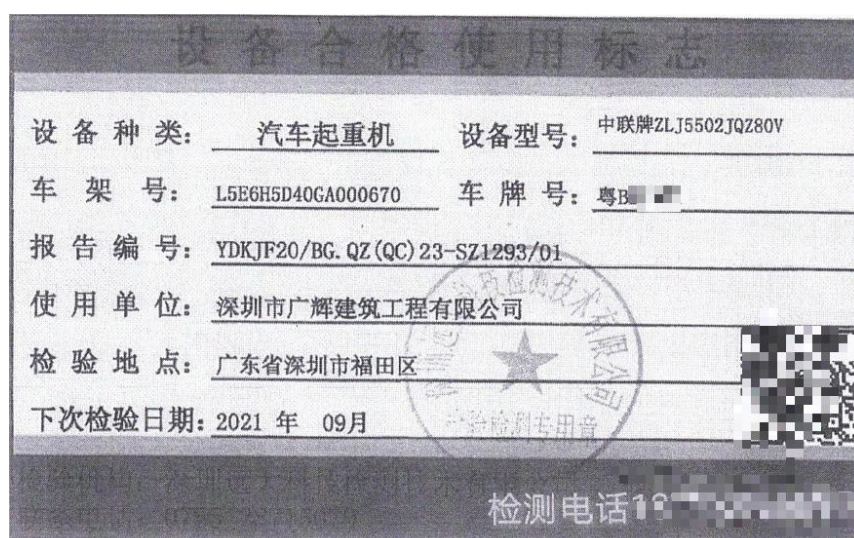
粤 B****6 汽车起重机合格使用标志

3、80吨汽车起重机年检年审合格且在有效期内，操作员宁某停车后在做吊车摆位打开支撑，属于吊装前准备工作，符合作业要求，现场不存在交叉作业现象。

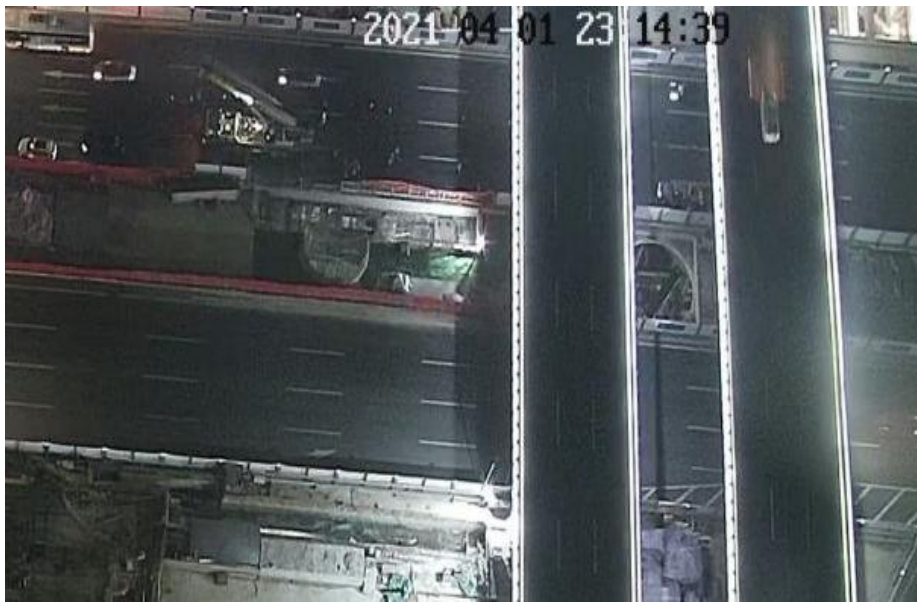
4月1日模拟时吊车位置

模拟过程仍由操作员宁某操作汽车起重机，并由事发前后在场的相关人员司索工杨兴平、临时封道人员周复香、施工员陈海华到场见证。模拟严格按照3月28日晚汽车起重机摆位、打支腿及伸起重臂的流程进行。宁某操作汽车起重机先打开南侧（靠3号桥墩围挡侧）后活动支腿时，支腿底座钢圆盘和垫木就已经顶到了围挡基础，此时后活动支腿（共两节）前端受重力影响，略微下坠，横向呈向上折线，车辆在向下压后支腿顶升车身时，活动支腿压平，横向呈直线，其后支腿底座钢圆盘则向围挡基础侧再次水平挤压，将围挡基础向基坑一侧水平推移。此时车身姿态呈南高北低状态，司机操作员宁某继续操作汽车起重机陆续打开南侧前支腿、北侧后支腿、北侧前支腿，并依次压支腿顶升将车身逐渐调平，在压北侧后支腿顶升车身调平过程中，可以观察到南侧支腿底座钢圆盘受车身调平影响，继续向围挡基础方向挤压、进一步将围挡基础向基坑方向水平推移。随后，宁某进入起重操作室，打开汽车起重机起重臂，此时，能强烈感受到80吨汽车起重机加油伸臂导致的周边地面剧烈震动。

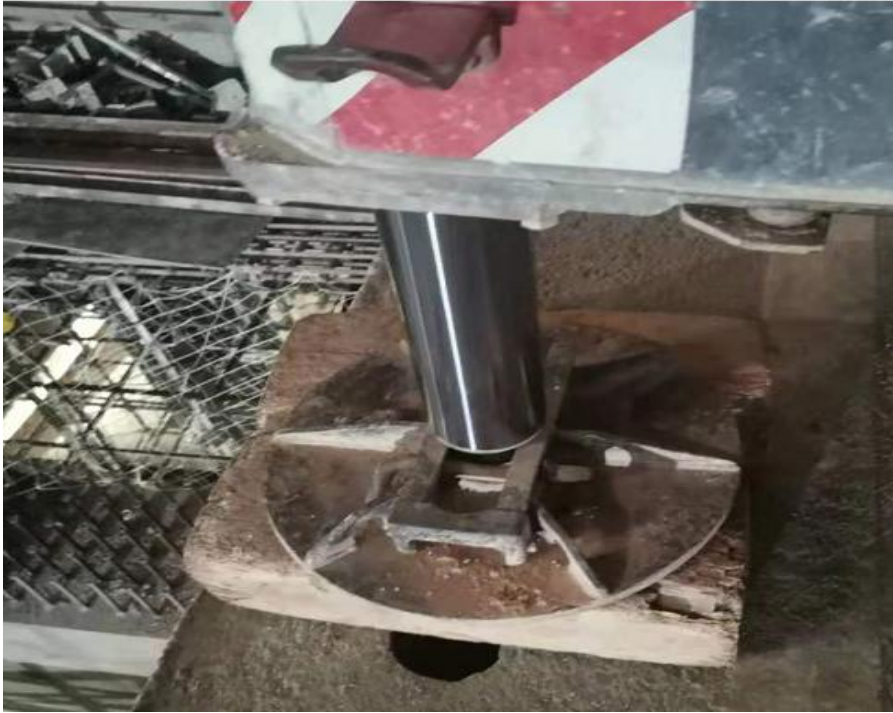
4月1日模拟时汽车起重机左后支腿位置

4、通过4月1日晚的事故现场模拟，在80吨汽车起重机就位后，在打开支腿和顶升调平车身过程中，因停靠位置与围挡之间未留有足够安全位置，导致支腿顶推围挡基础，致使围挡基础因外力作用下倾倒，造成了围挡及基础向3号

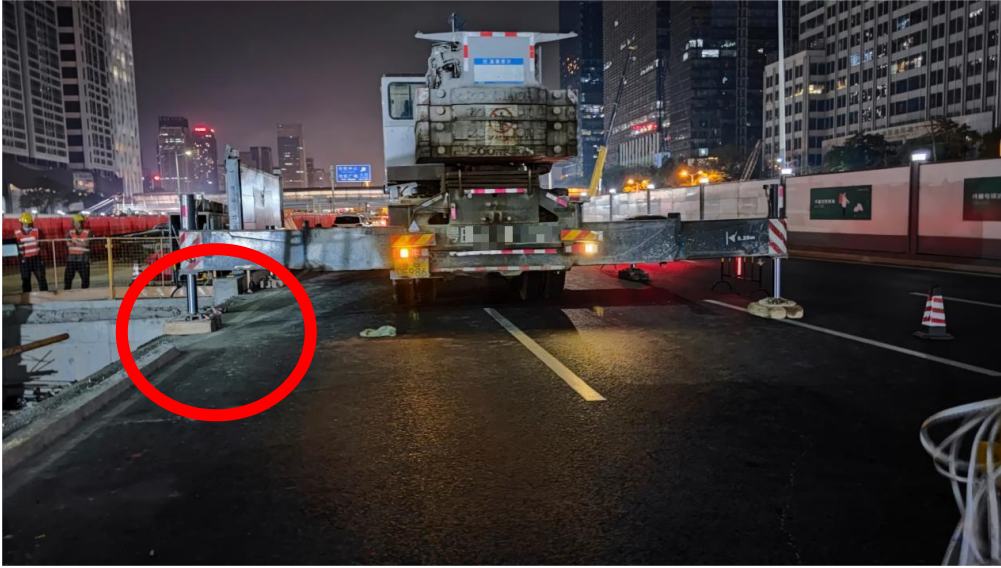
4月1日模拟时汽车起重机摆位（右腿压线时，左腿已经顶过围挡基础边线）

粤 B****6 汽车起重机就位后，在打开支腿和顶升调平车身过程中，因停靠位置与围挡之间未留有足够安全位置，违反了《起重机械安全规程》（GB6067.1-2010）第 10.2.1 条规定“起重机的所有运动部分距建筑物的任何栏杆或扶手不小于 0.1 米”，导致支腿顶推围挡基础，致使围挡基础因外力作用下倾倒。

（一）深圳市兴凯建筑工程有限公司作为项目的设备租赁单位，要认真吸取事故教训，应该严格落实企业主体责任，一是要加强操作人员的安全生产教育和培训，切实提高操作人员安全防范意识、事故风险防范意识，杜绝类似事故再次发生；二是要确保从业人员（驾驶员）取得相应资格方可上岗作业，杜绝“驾驶员驾驶与准驾车型的不符车辆上路”的行为再次发生。
