“03·28” 深圳市岗厦北综合交通枢纽工程 交通疏解工程（含路灯改迁及恢复工程） 项目死亡事故调查报告

2021年3月28日21时54分许，福田区莲花街道深南大道与彩田路交叉口的深圳市岗厦北综合交通枢纽工程交通疏解工程（含路灯改迁及恢复工程）项目发生一起事故，造成1人死亡，1人受伤。

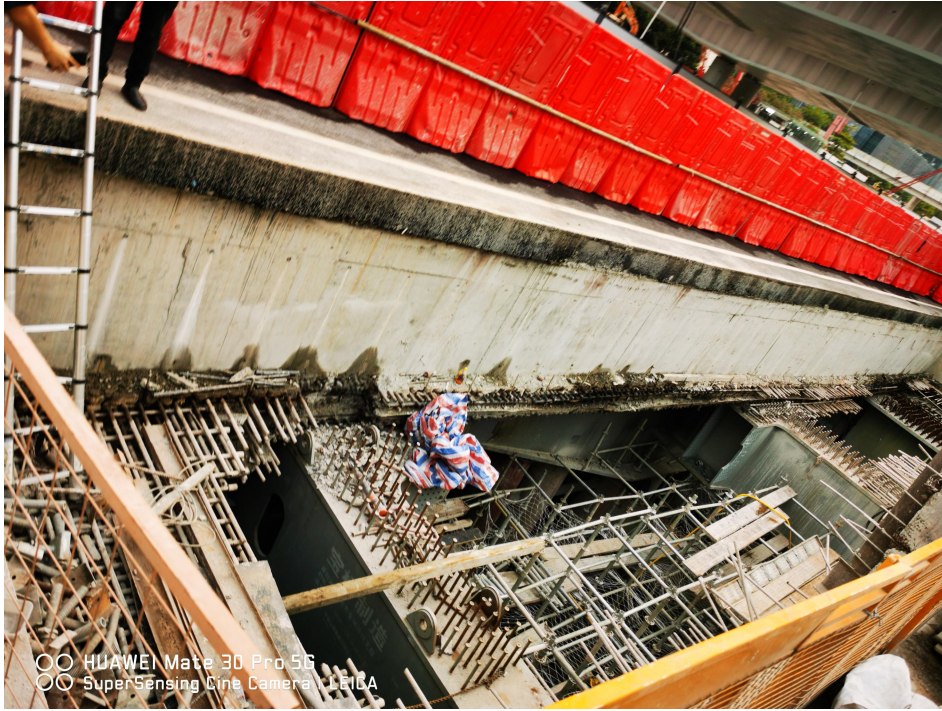
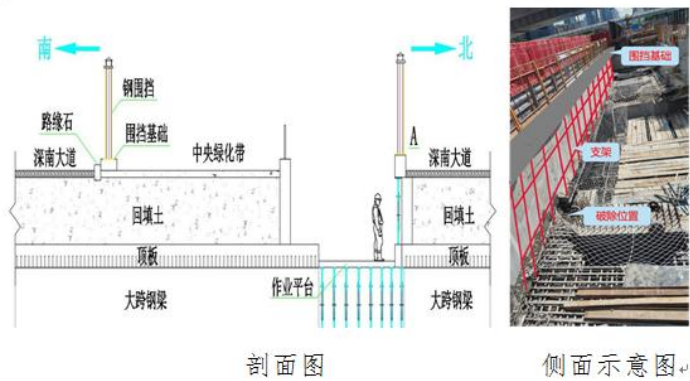
事发现场的路面围挡系一次性现浇C30混凝土成形该段围挡基础，随后在基础上安装钢结构装配式标准围挡。该段围挡基础长26米，宽0.45米，高0.65米，为保障深南大道行车道宽度，围挡基础底部约15厘米宽部分位于钢筋混凝土挡土墙顶部，另外30厘米宽部分围挡基础采用支架支撑，支架底部支撑于地铁结构顶板上方，顶板围挡顶部距结构顶板高差2.4米。

剖面图 侧面示意图
围挡基础支撑支架未拆前状态

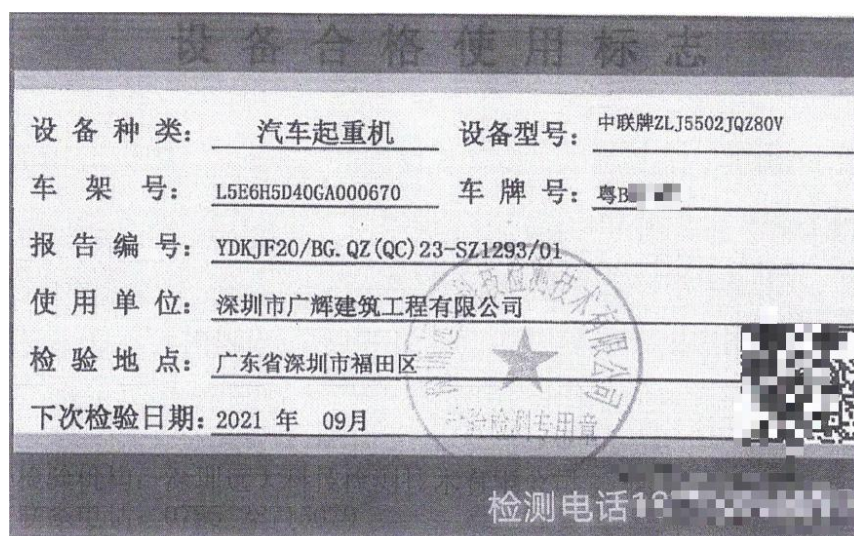
粤 B****6 汽车起重机合格使用标志

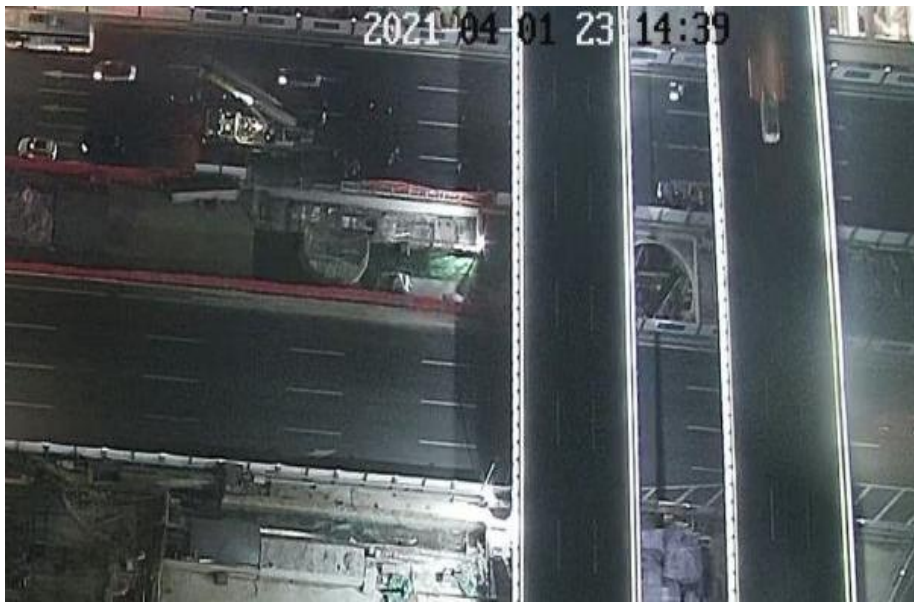
模拟过程仍由操作员宁某操作汽车起重机，并由事发前后在场的相关人员司索工杨兴平、临时封道人员周复香、施工员陈海华到场见证。模拟严格按照3月28日晚汽车起重机摆位、打支腿及伸起重臂的流程进行。宁某操作汽车起重机先打开南侧（靠3号桥墩围挡侧）后活动支腿时，支腿底座钢圆盘和垫木就已经顶到了围挡基础，此时后活动支腿（共两节）前端受重力影响，略微下坠，横向呈向上折线，车辆在向下压后支腿顶升车身时，活动支腿压平，横向呈直线，其后支腿底座钢圆盘则向围挡基础侧再次水平挤压，将围挡基础向基坑一侧水平推移。此时车身姿态呈南高北低状态，司机操作员宁某继续操作汽车起重机陆续打开南侧前支腿、北侧后支腿、北侧前支腿，并依次压支腿顶升将车身逐渐调平，在压北侧后支腿顶升车身调平过程中，可以观察到南侧支腿底座钢圆盘受车身调平影响，继续向围挡基础方向挤压、进一步将围挡基础向基坑方向水平推移。随后，宁某进入起重操作室，打开汽车起重机起重臂，此时，能强烈感受到80吨汽车起重机加油伸臂导致的周边地面剧烈震动。

4月1日模拟时吊车位置

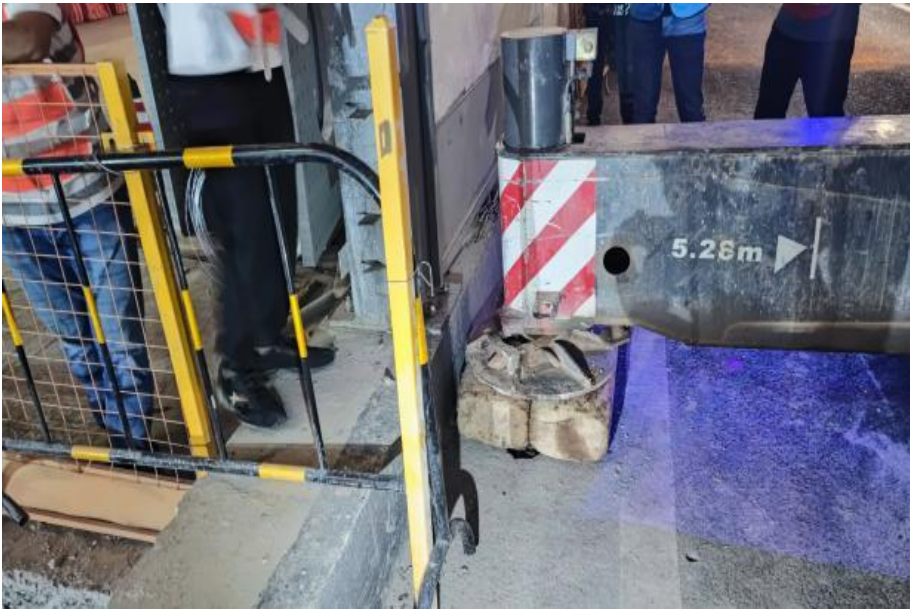
4月1日模拟时汽车起重机左前支腿位置
