“10·21”福田区侨香村死亡事故调查报告

福田区第七期优质饮用水入户工程（第五批）施工总承包工程。

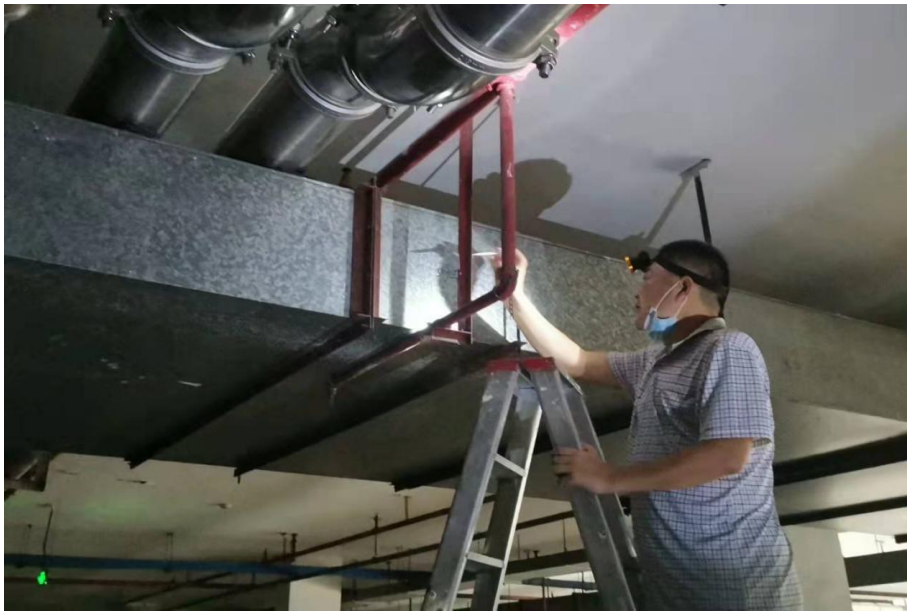
(图三) 现场检测，金属支架未发现带电现象。

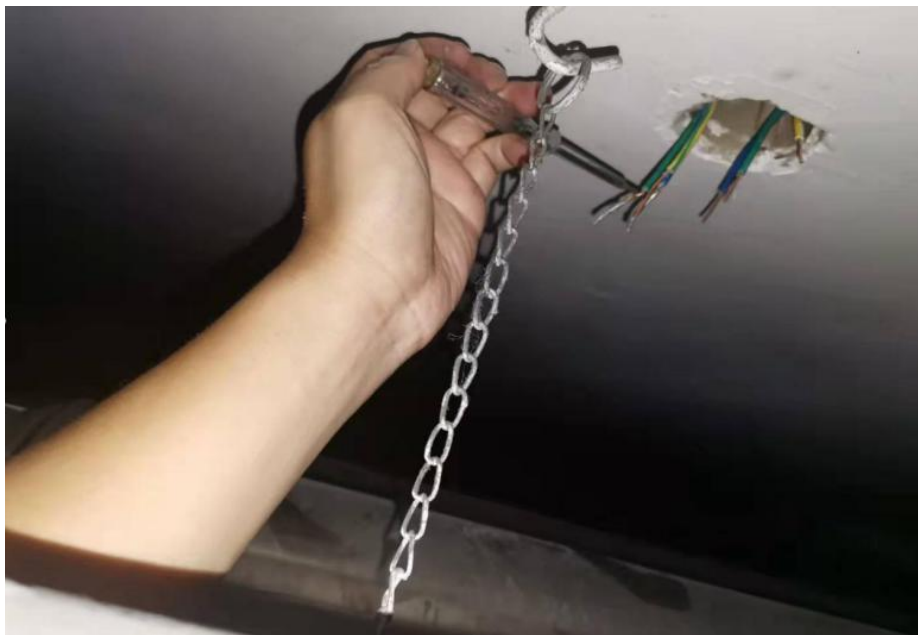
(图四) 地下车库照明灯用电线，有六根电源线线头铜芯裸露。

一是作业人员在涉电检修作业时, 身体裸露部位与带电电源线铜芯裸露处铺设的水管发生接触时形成完整回路通电, 导致触电; 二是作业人员从事涉电作业时, 未穿戴配备劳动防护用品 (绝缘手套); 三是地下车库的地面到顶部的高度为 3.45 米, 属于高空作业范畴, 作业人员高处作业时未使用劳动防护用品 (安全带)。

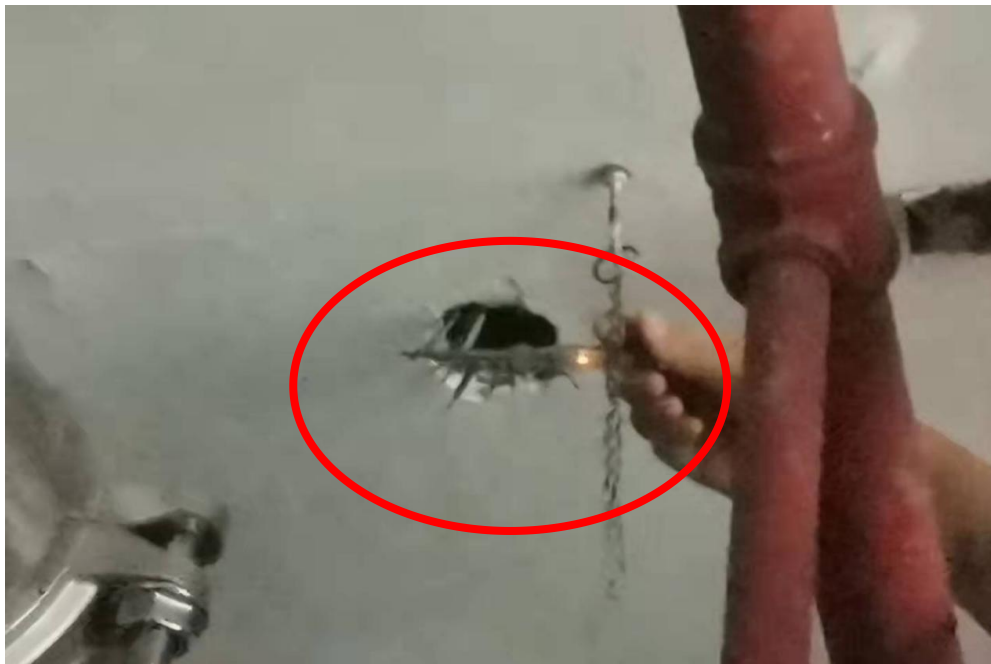
(图六) 现场测量绿色电源线存在带电现象。
