“09·18”福田区印力中心死亡事故 调查报告

2021年9月18日0时55分许，福田区香蜜湖街道辖区农林路印力中心三楼发生一起事故，造成1人死亡。

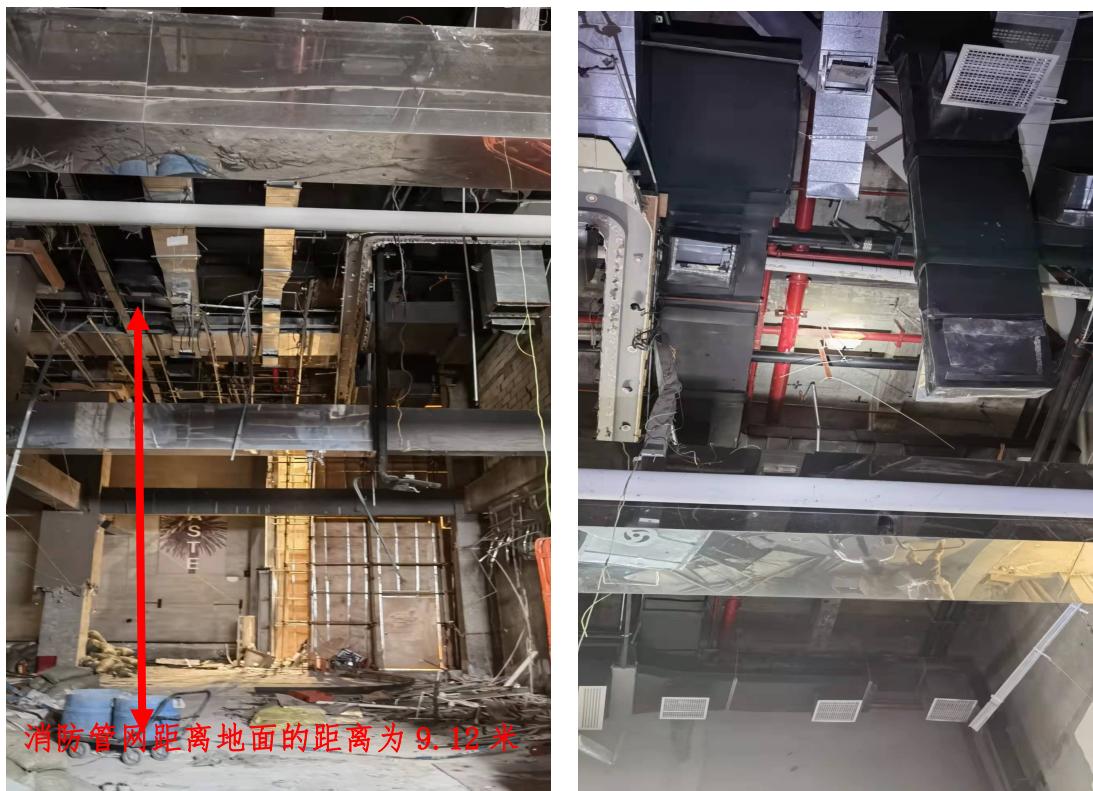
根据调查组对深圳市福田区印力中心三楼的深圳市拾味馆餐饮管理有限公司（拾味馆）拆除事故现场勘查、关键部位和物体进行测量，情况如下：

福田区印力中心三楼的深圳市拾味馆餐饮管理有限公司（拾味馆）拆除管网距离地面的距离为 9.12 米。

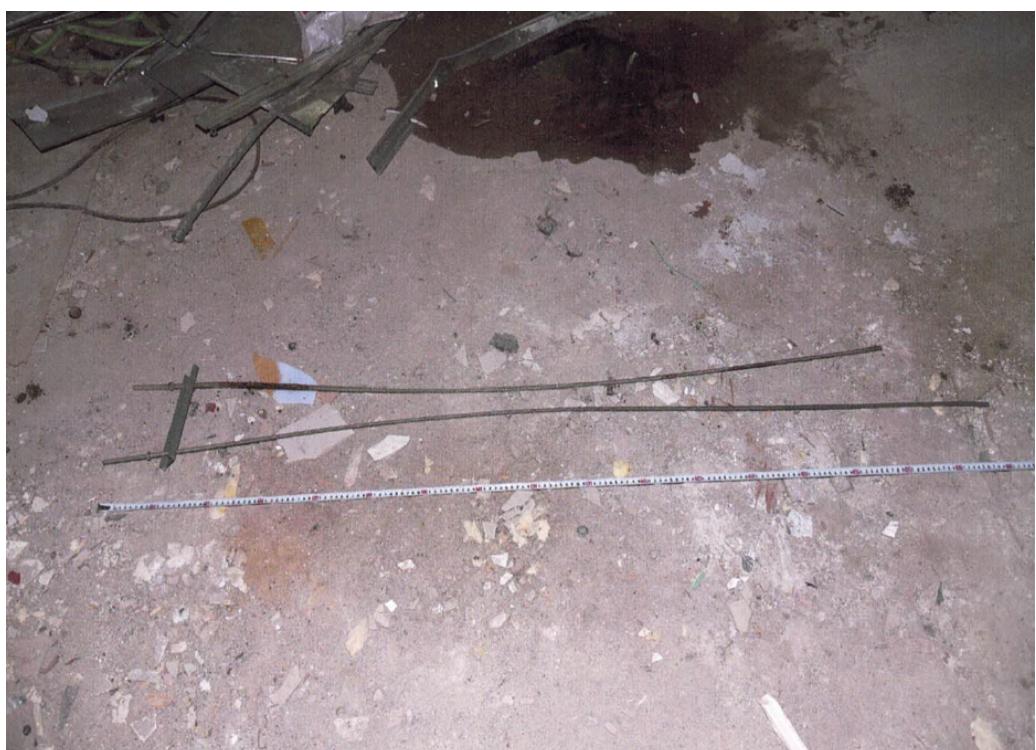
作业中被剪断的拉杆

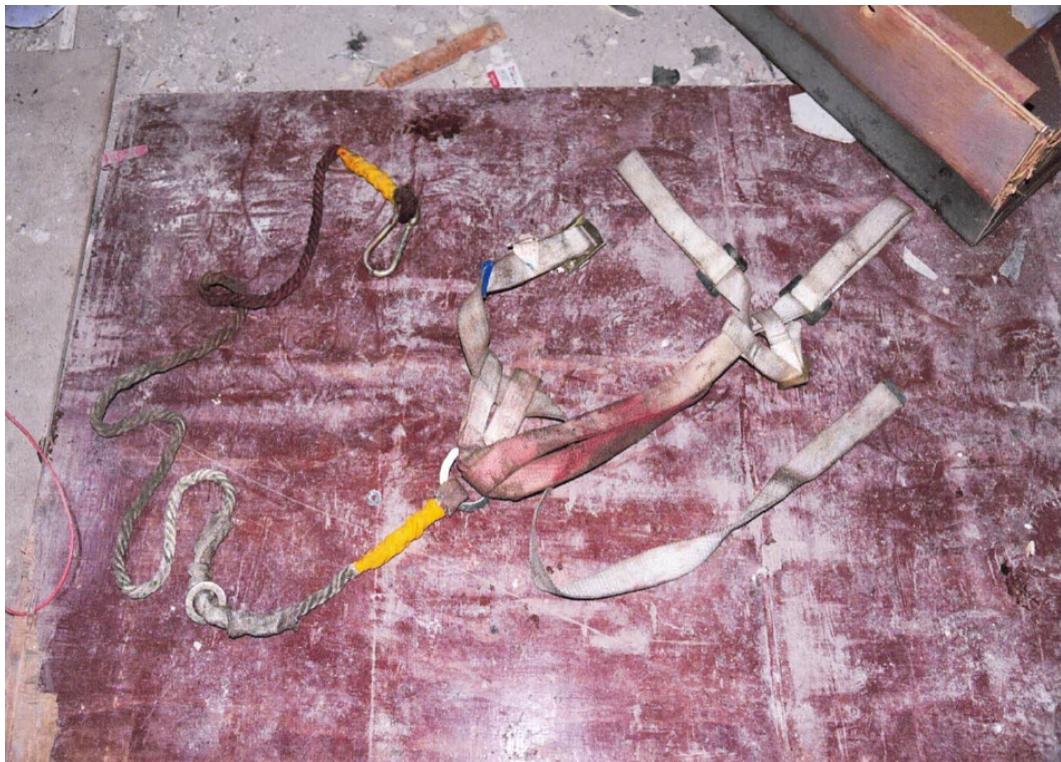
死者使用的安全带（完好无损）

根据事发现场的状况及工友的情况说明，不排除张某远在风管上作业，解挂安全带移动位置时发生了高坠。
