# “09·11”福田区妇儿医院建设项目工地 死亡事故调查报告

2021年9月11日15时10分许，福田区香蜜湖街道安托山一路福田区妇儿医院建设项目工地发生一起事故，造成1人死亡。

(一) 工程名称：福田区妇儿医院建设项目工程

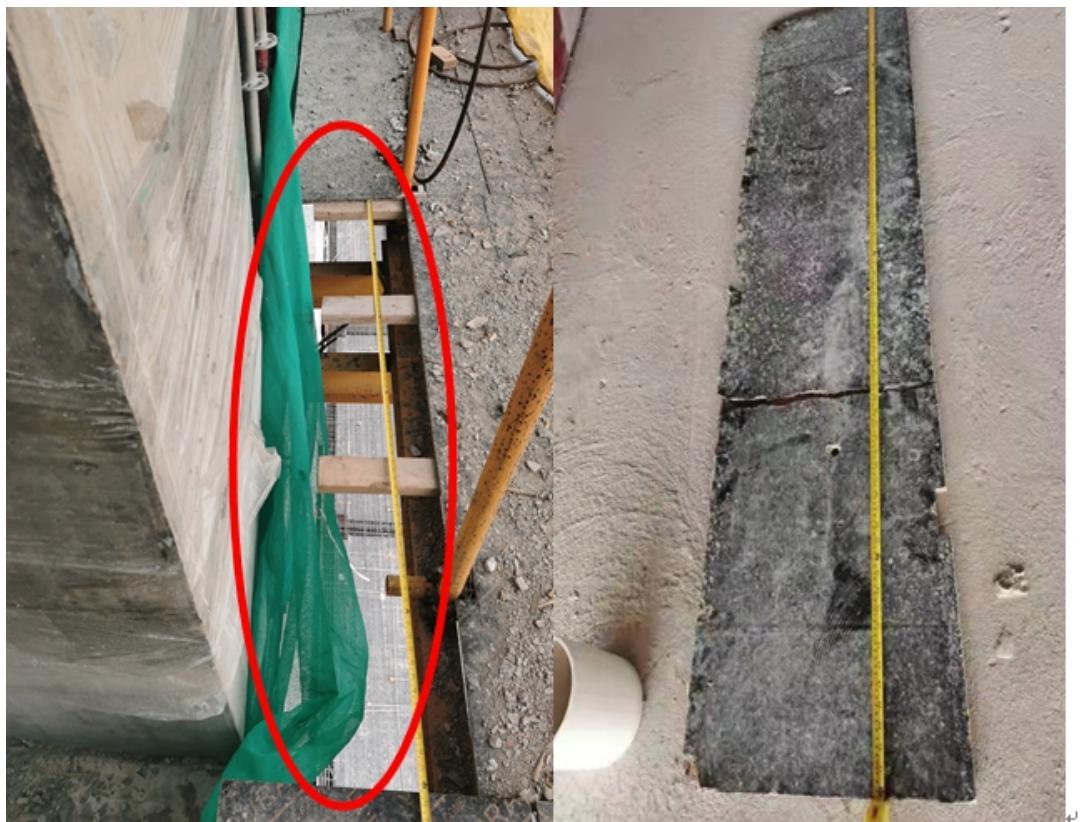
事故调查组聘请了专家对福田区妇儿医院项目施工作业现场 C 栋四楼、B 栋七楼、九楼进行勘查，并对关键部位和物体进行测量。现场勘查情况如下：

1、在 B 栋七楼南侧 13 轴交 F 轴柱位置发现一处悬挑层模板硬封闭缺失，其洞口（长为 1.84 米、宽为 0.51 米），在 C 栋四楼坠落点现场发现一块折断的模板与洞口的长度、宽度相符。

B 栋七楼采取的是悬挑式脚手架，七楼面做为架体底层，采取的是模板硬封闭方式，B 栋七楼南侧 13 轴交 F 轴柱位置缺失模板位置，经查证是该层混凝土柱模板施工时将柱体周边硬封闭拆除，混凝土柱子浇注成型后拆除竖向模板，随之将柱体周围恢复到原来的硬封闭状态，致使模板松动的主要原因是作业工人在恢复硬封闭模板时对部分模板固定不牢。

深圳市哲昊建筑有限公司施工作业现场管理不到位，在恢复被拆除的硬封闭模板时部分模板固定不牢，致使存在安全隐患；未及时发现并制止何某富（死者）在高处临边作业时未佩戴使用安全带的不安全行为。

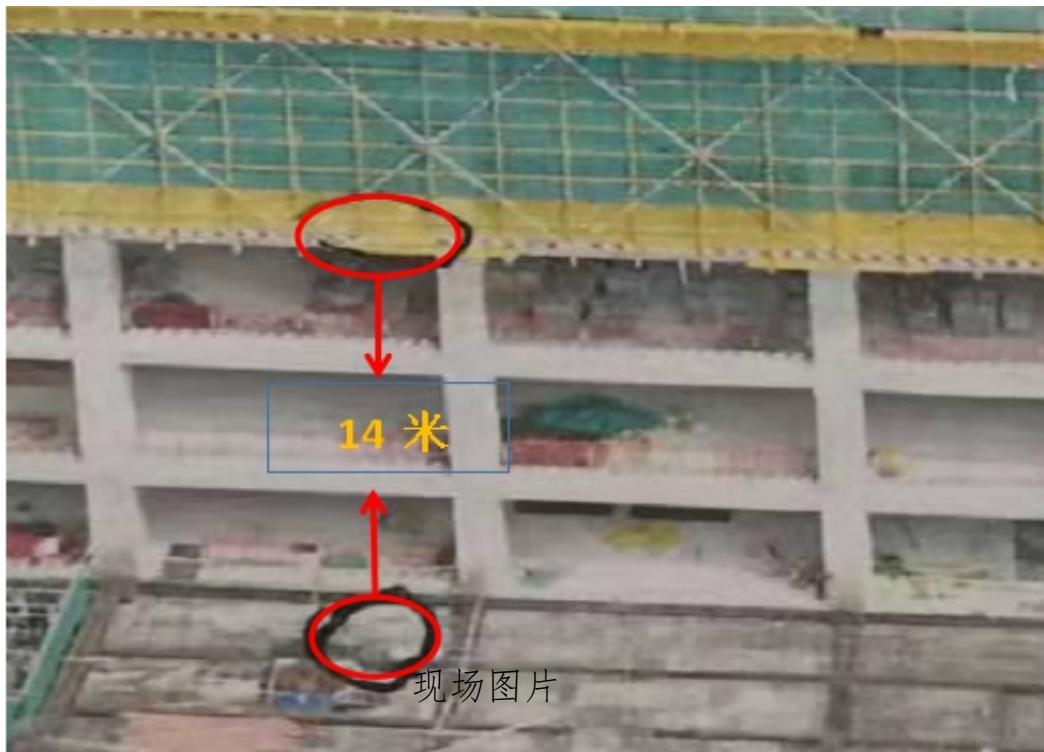
2、经过现场测量，B 栋七楼到 C 栋四楼地面的垂直距离为 14 米，C 栋四楼坠落点位置到墙体的水平距离为 2.1 米。根据现行国家规范《高处作业分级》GB/T3608-2008，坠落

高度  $5m < h \leq 15$  米时，最大坠落半径  $R$  为 4 米，现场实际坠落半径为 2.1 米，符合规范规定的最大坠落半径范围内，故事发现场吻合高坠的特征。
