“07·28”福田区传奇烤吧死亡事故 调查报告

2021年7月28日2时35分许，位于福田区华强北街道华强北路华新街3号“深圳市福田区传奇烤吧”发生一起死亡事故，造成1人死亡。

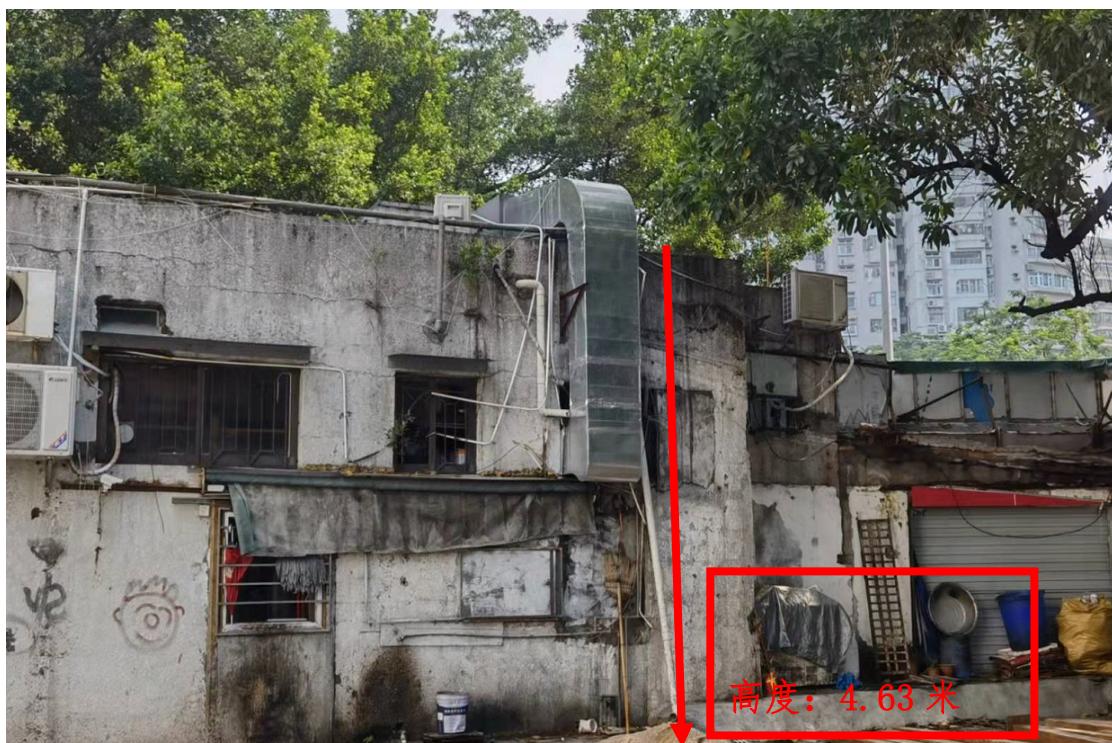
深圳市福田区传奇烤吧店铺（后方），楼顶至地面的高度为 4.63 米。

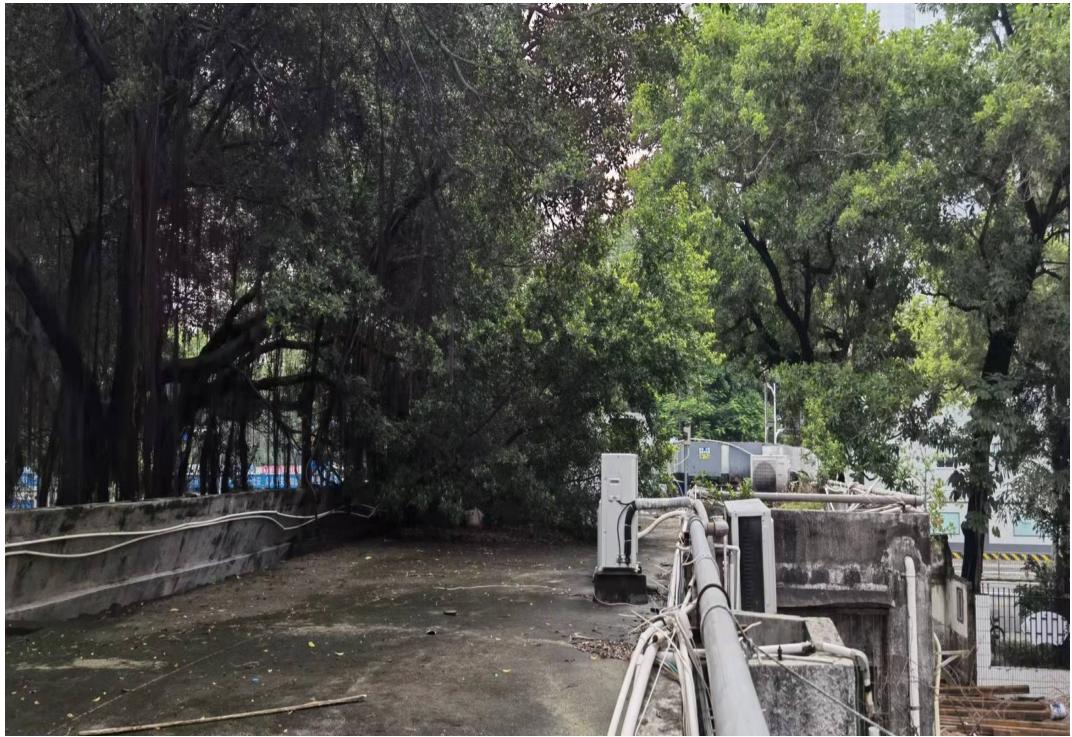
深圳市福田区传奇烤吧店铺上方（楼面）情况

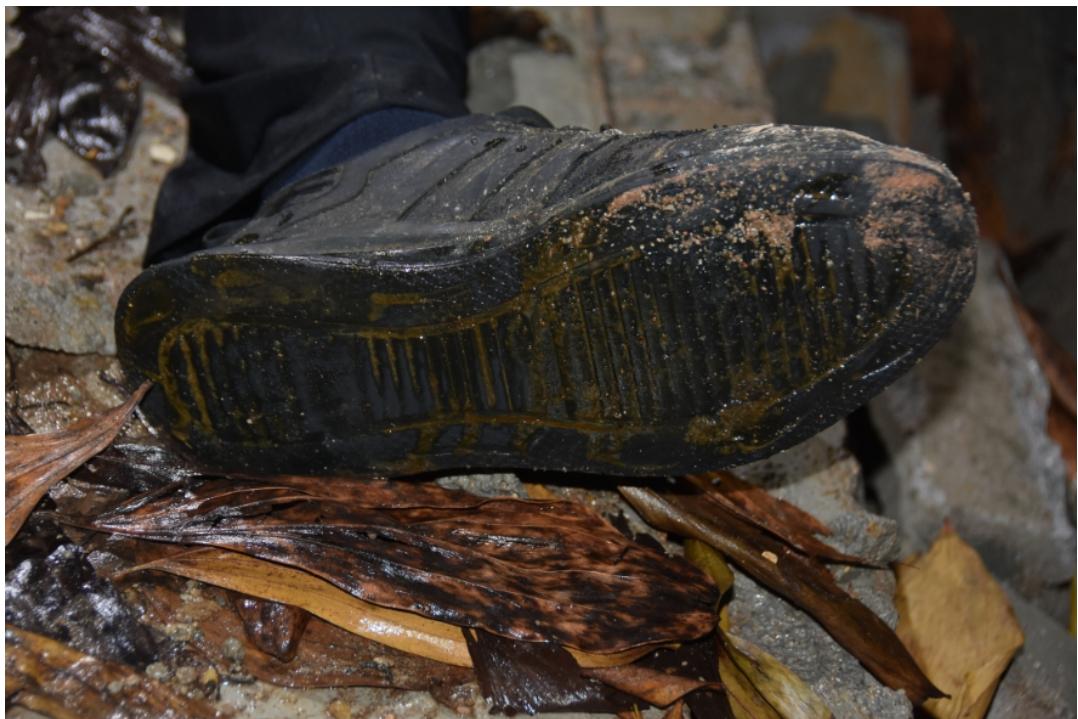
田某堂（死者）穿着的鞋子。

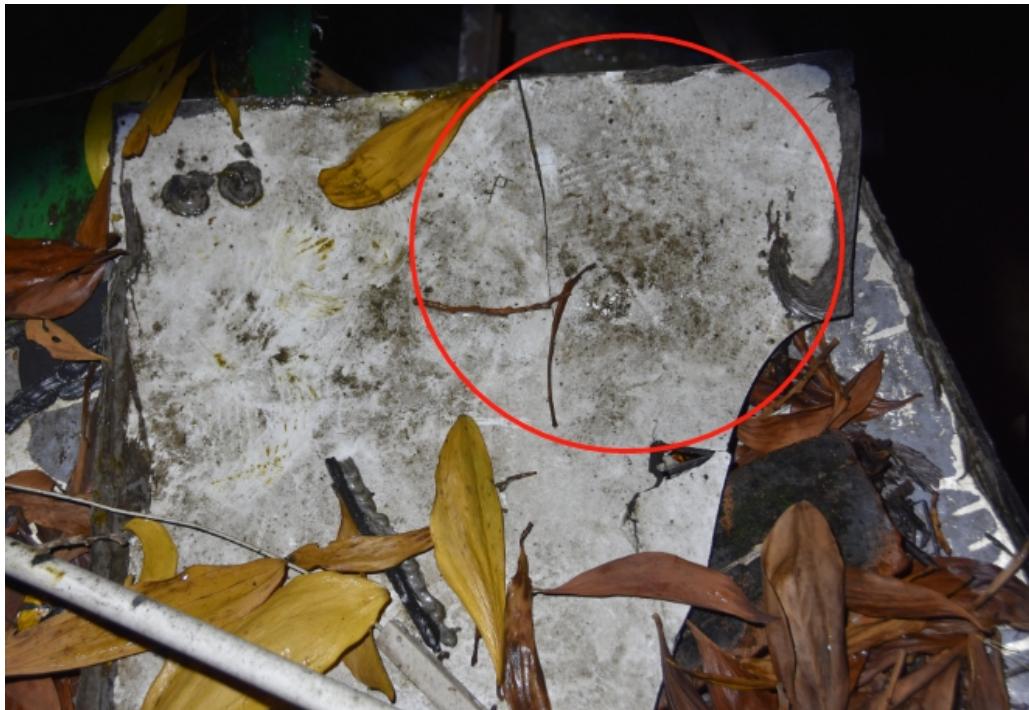
深圳市福田区传奇烤吧店铺上方（楼面）抽油烟机净化器上方发现的鞋印与田某堂（死者）穿着的鞋子鞋印吻合。
